## INWENTARYZACJA WRÓT GÓRNYCH I DOLNYCH NA ŚLUZIE GORCZYCA

**„Remont Śluzy Gorczyca w km 57+000 Kanału Augustowskiego polegający na wymianie wrót górnych i dolnych”, gm. Płaska, pow. augustowski, woj. podlaskie**

GDAŃSK, CZERWIEC 2020

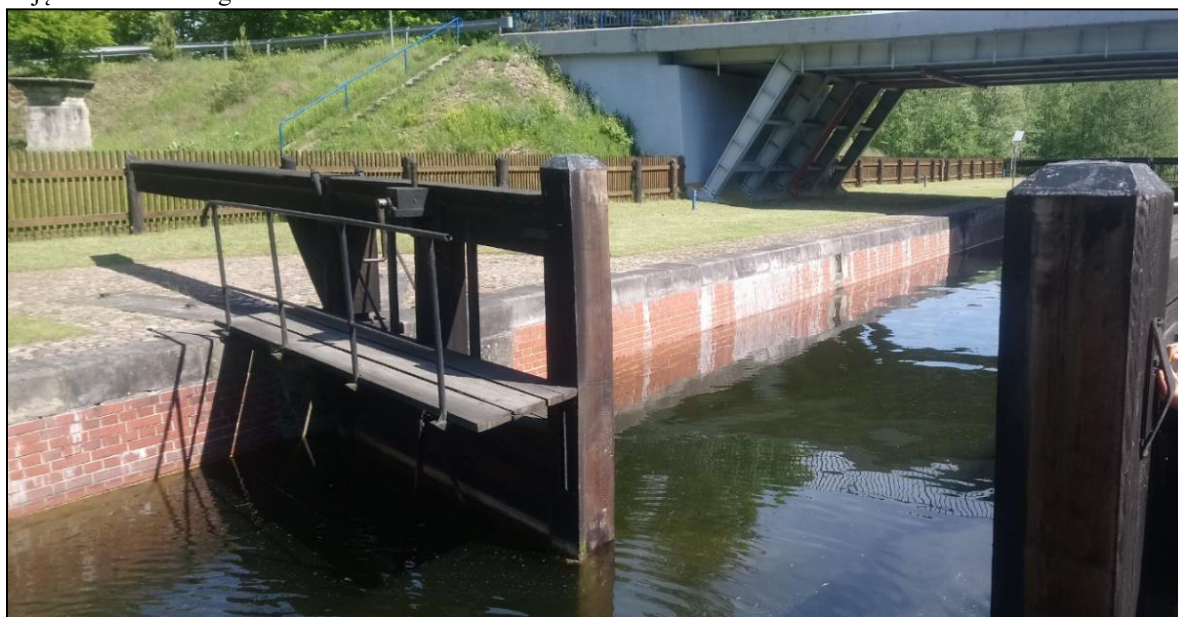
Zdjęcie nr 1. Wrota górne – od zewn.

**Głowa górna.** Ściany proste. Oblicowane klinkierem, w strefie wrót i zamknięć remontowych piaskowcem. Liczne nacieki sylikatowe. Wrota drewniane, otwierane ręcznie w postaci ramy z bali i wypełnienia balami. Zastawki we wrotach podnoszone ręcznie – duże przecieki na krawędziach. Kładka służbowa oporęczowana, podłoga z desek kompletna. Mechanizmy wyciągowe zasuw sprawne. Próg górny betonowy bez większych ubytków, zapewnia szczelność wrót górnych.

1. Zaobserwowane podczas wizji lokalnej przecieki oraz obecność glonów, sinic na powierzchni drewna pozwala przypuszczać, że struktura elementów drewnianych wrót jest naruszona. Należy wymienić je na nowe elementy.
2. Elementy stalowe będące osprzętem wrót należy poddać regeneracji, piaskowaniu i wykorzystać w nowych wrotach. Elementy stalowe, które po stwierdzeniu złego stanu po regeneracji, należy zutylizować, a w ich miejsce należy odtworzyć z nowego materiału.
3. Śluzę na czas przeprowadzenia prac wymiany wrót, należy wyposażyć w zamknięcia remontowe. Zamknięcia wykonać jako drewniane zastawki z drewna sosnowego, impregnowanego, przewidziane do zakładania w istniejących wnękach na głowach śluzy, przy użyciu dźwigu.

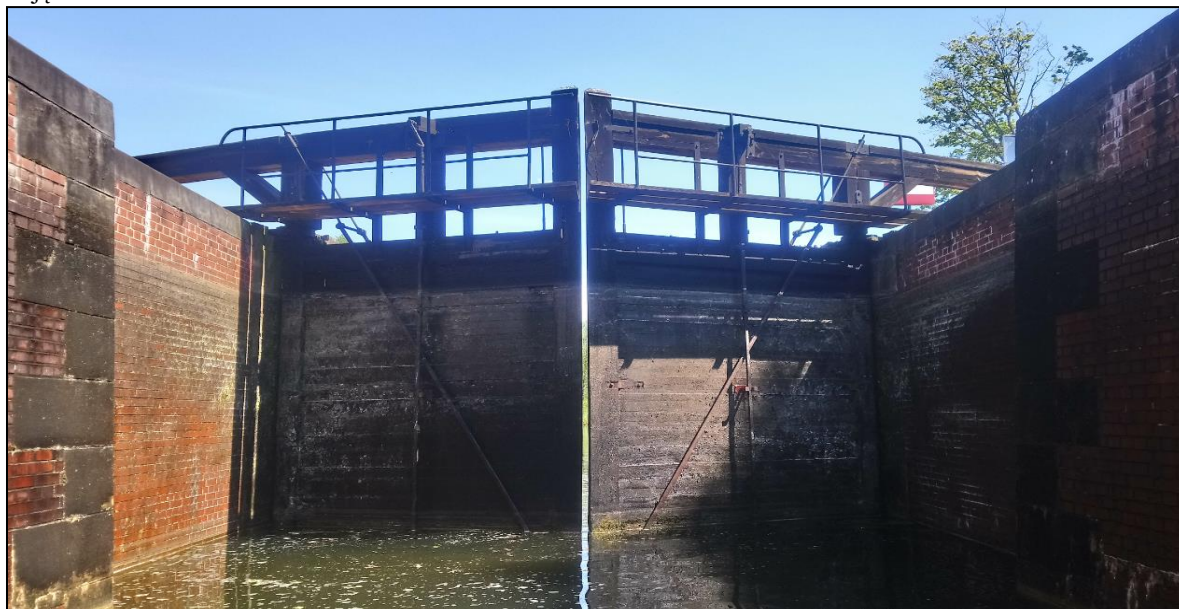
Zdjęcie nr 3. Wrota dolne – od wewn.

**Głowa dolna.** Ściany pionowe bez przemieszczeń i rys konstrukcyjnych. Oblicowanie klinkierem, w strefie wrót i wnęk zamknięć remontowych piaskowcem. Oblicowanie nie odspojone. Wrota drewniane, otwierane ręcznie w postaci ramy z bali i wypełnienia deskami – stan techniczny dostateczny, widoczna korozja biologiczna elementów konstrukcji oraz przecieki. Przewidywany jest remont wrót. Próg dolny betonowy bez większych ubytków, zapewnia szczelność wrót dolnych. Zastawki we wrotach podnoszone ręcznie – przecieki na akceptowalnym poziomie. Kładka oporęczowana, podłoga z pełnym poszyciem. Mechanizmy zasuw sprawne. Duży luz na zasuwie głowy dolnej.
