PRAWA AUTORSKIE I WŁASNOŚCI PRZEMYSŁOWEJ PRAWEM CHRONIONE I REGULOWANE UMOWĄ Z ZAMAWIAJĄCYM					
ENERGOPROJEKT® - WARSZAWA SA 02-626 Warszawa al.Niepodległości 58		Faza PB	Branża BH	Tom -	Zeszyt -
Tytuł rysunku: Ekspertyza jazu awaryjnego na Kanale Żerańskim - przywrócenie działania jazu awaryjnego w Nieporęcie		Symbol umowy 20220362	Nr archiwalny rysunku 1 4 4 0 5 3 6 _ 0 0		Nr porządkowy w tomie 3
Data 04.2023	Podziałka 1:100	Format 3A4	Prac. PEW	Czas przechow. ----	
Zastępuje rys. Nr					
Projekt.	mgr inż. K. Jabłoński	Wzrost	Sprawdził	mgr inż. Z. Pawlak	
Wykonat	inż. J. Strzelecki	Wzrost	Kier.prac.	mgr inż. Z. Pawlak	
Kreślił	----		Gł.Proj.

Rzut oraz przekrój przez klapę

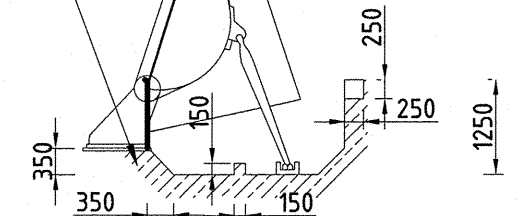
Uszkodzone zblocze
