**KARTA REJESTRACYJNA  
TERENU, NA KTÓRYM WYSTĘPUJĄ RUCHY MASOWE ZIEMI  
200412**

1. Numer ewidencyjny:	22-07-011-200412
-----------------------	------------------

<b>2. Lokalizacja osuwiska:</b>			
1. Miejscowość: Kwidzyn	2. Gmina: Kwidzyn	3. Powiat: kwidzyński	4. Województwo: pomorskie
5. Numer ewidencyjny działek: 220701_1.0017.17/9;220701_1.0007.41/9;220701_1.0007.41/10;220701_1.0007.45/57;220701_1.0007.41/5; 220701_1.0007.41/12;220701_1.0007.41/8;220701_1.0007.41/7;220701_1.0007.41/6;220701_1.0017.17/3			
6. Mapa topograficzna: N-34-74-D-d-2	7. Arkusz SMGP 1:50 000: N-34-74-D Kwidzyn (169)	8. Współrzędne płaskie prostokątne: X: 496565 Y: 649971	
9. Kraina geograficzna: Pojezierze Łasińskie	10. Jednostka tektoniczna: niecka brzeżna	11. Zlewnia: Liwa	
12. Inne dane lokalizacyjne: ul. Sportowa 35

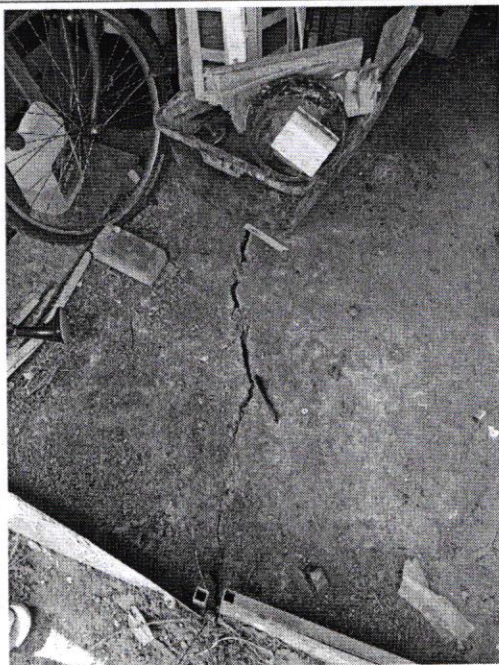
szczelina w podłodze wiaty gospodarczej (nad skarpa główną)

- przybudówka budynku mieszkalnego - liczne spękania widoczne na ścianie, szczególnie w strefie fundamentowej oraz samej ławy fundamentowej (bezpośrednio w strefie skarpy głównej) - budynek decyzją Powiatowego Inspektora Nadzoru Budowlanego wyłączony z użytkowania (od lipca b.r.)
- budynki gospodarcze (zarówno wiaty gospodarcza w zachodniej, jak i wiaty rekreacyjna we wschodniej części – spękania betonowej posadzki
- przemieszczenie tarasu za budynkiem głównym - szczelina (4-5 cm) między ścianą budynku a tarasem
- wyraźne deformacje powierzchni terenu („muldy”) w części wschodniej (warzywniak)
- liczne spękania i szczeliny na całym obszarze osuwiska, a szczególnie w części: centralnej (pod skarpią główną) i wschodniej (warzywniak)

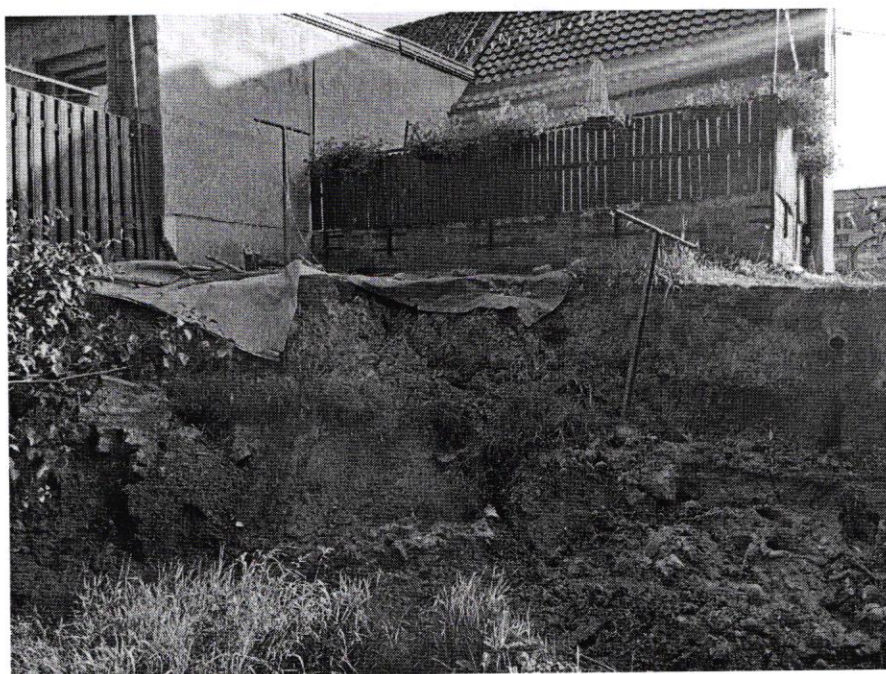
centralna skarpa główna

Po intensywnych opadach w lipcu 2025 doszło do uaktywnienia mas koluwalnych w granicach zasięgu obserwowanego w 2023 roku. „Odmłodzeniu” uległa skarpa główna, szczególnie w centralnej części (tuż pod przybudówką), osiągając 2 m wysokości i duże nachylenie (do 70 stopni). Poniżej nastąpiło wyraźne przemieszczenie mas koluwalnych z licznymi deformacjami powierzchni („muldy”, progi, spękania i szczeliny) oraz silne nawodnienie tej strefy. Zaobserwowano deformacje powierzchni obszaru trawnika nad skarpią główną w zachodniej części posesji oraz liczne (o różnej długości i szerokości) spękania i szczeliny wzdłuż (i powyżej) skarpy głównej (głównie w zachodniej części między budynkiem mieszkalnym a wiatą gospodarczą oraz w części wschodniej - warzywniak), a także liczne wypływy wód (miejscami intensywne – centralna część skarpy głównej, czy wschodni kraniec osuwiska), co jednoznacznie wskazuje na ciągłą aktywność osuwiska. Jak wynika z wizji lokalnej w centralnej (najlepiej odsoniętej) części skarpy głównej, w jej profilu można dostrzec antropogeniczny grunt nasypowy (gruz, cegły, glebę), niestety na podstawie obserwacji terenowej nie można określić zarówno ich zasięgu powierzchniowego, składu, stopnia konsolidacji czy miąższości. Ten niekontrolowany nasyp jest najbardziej narażony na dalsze ruchy osuwiskowe.

W celu ograniczenia ryzyka dalszego rozwoju osuwiska oraz minimalizacji jego negatywnych skutków zaleca się:  
- drenaż wód opadowych i gruntowych z obszaru osuwiska (oraz bezpośrednio powyżej), a szczególnie ze strefy

skarpy głównej, wprost do koryta cieką poniżej (maksymalne ograniczenie infiltracji wód w kolumium osuwiska),

- zminimalizowanie obciążenia na całym obszarze osuwiska (szczególnie strefy skarpy głównej i bezpośrednio nad nią) gruntami nasypowymi, inwestycjami budowlanymi (liniowymi i punktowymi), infrastrukturą inżynierską,
- dokładniejsze rozpoznanie górotworu, szczególnie litologii, pod kątem ilasto –gliniastych barier dla infiltrujących wód opadowych (oraz podziemnych) oraz zasięgu, miąższości i składu (a także stopnia konsolidacji) niekontrolowanego nasypu antropogenicznego,
- obserwacje deformacji infrastruktury budowlano – liniowej zarówno w obszarze osuwiska jak i na terenie posesji oraz rejestrowanie ewentualnych zmian (spękania, niecki) powierzchni posesji jak i ścian i podłóg budynków.

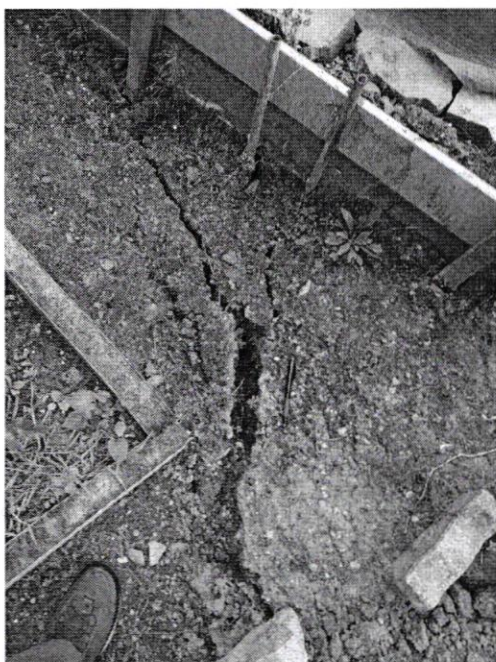
szczelina w warzywniaku (nad skarpą główną)

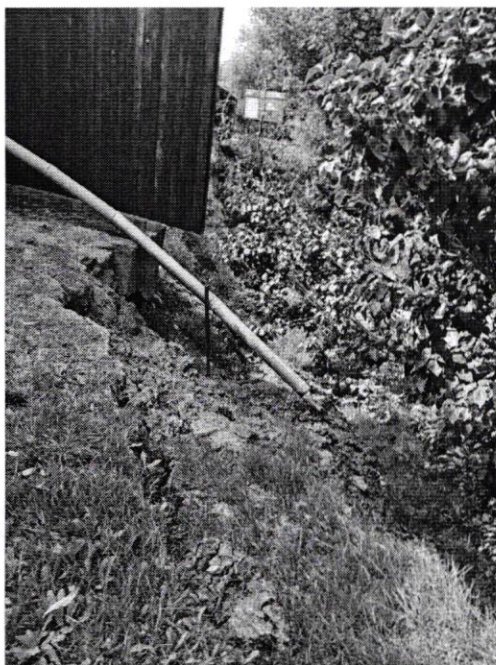
skarpa główna (widok na zachód)

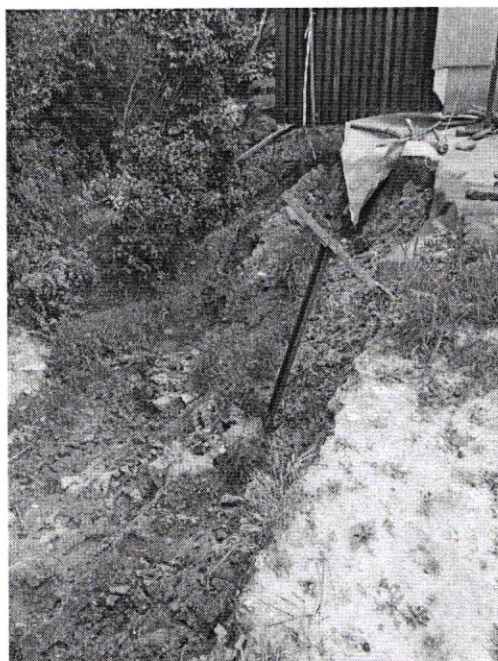
skarpa główna (widok na wschód)

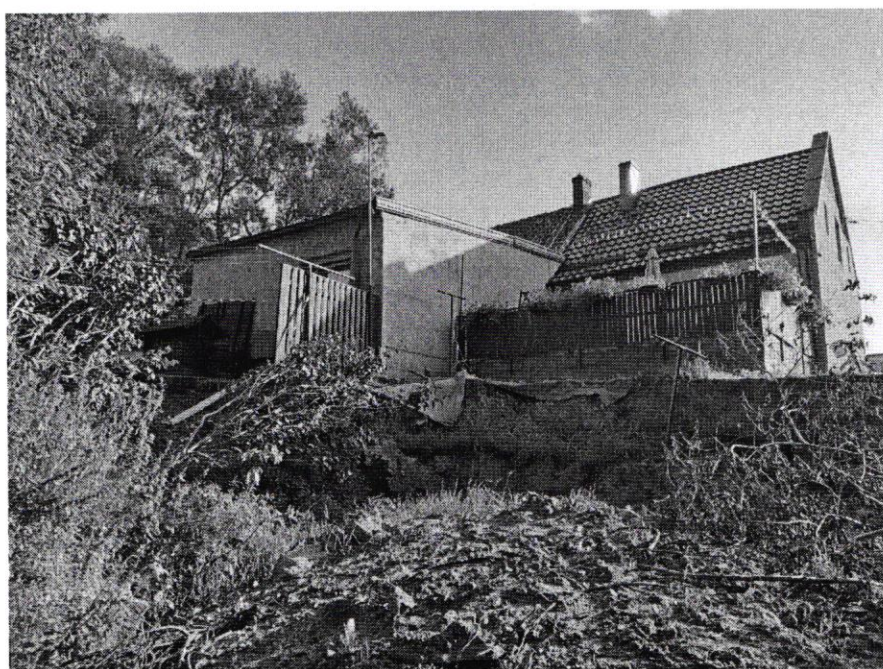
centralna skarpa główna i góra część koluwium

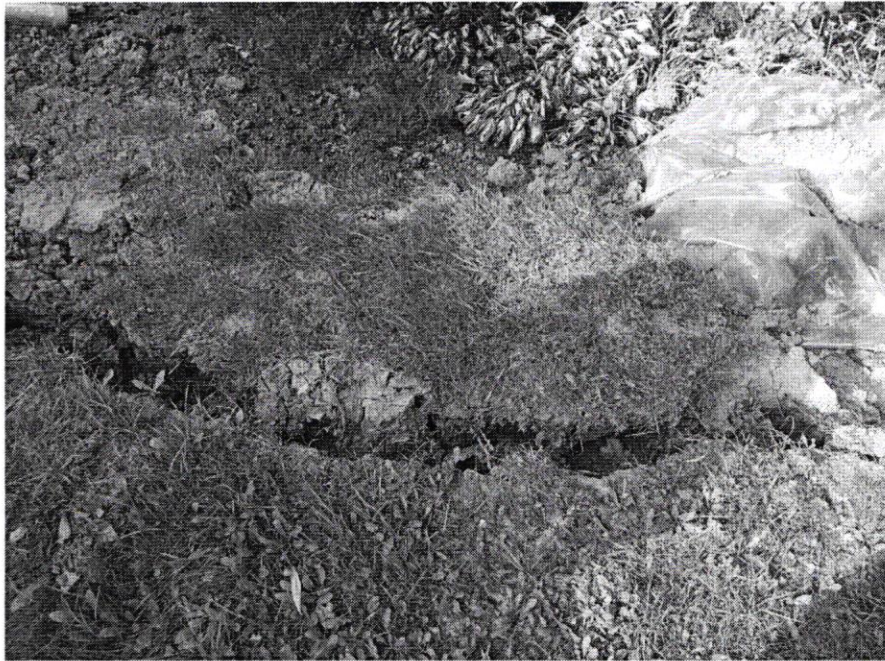
szczelina nad skarpą główną na zachód od tarasu
