7. Dokumentacja fotograficzna:

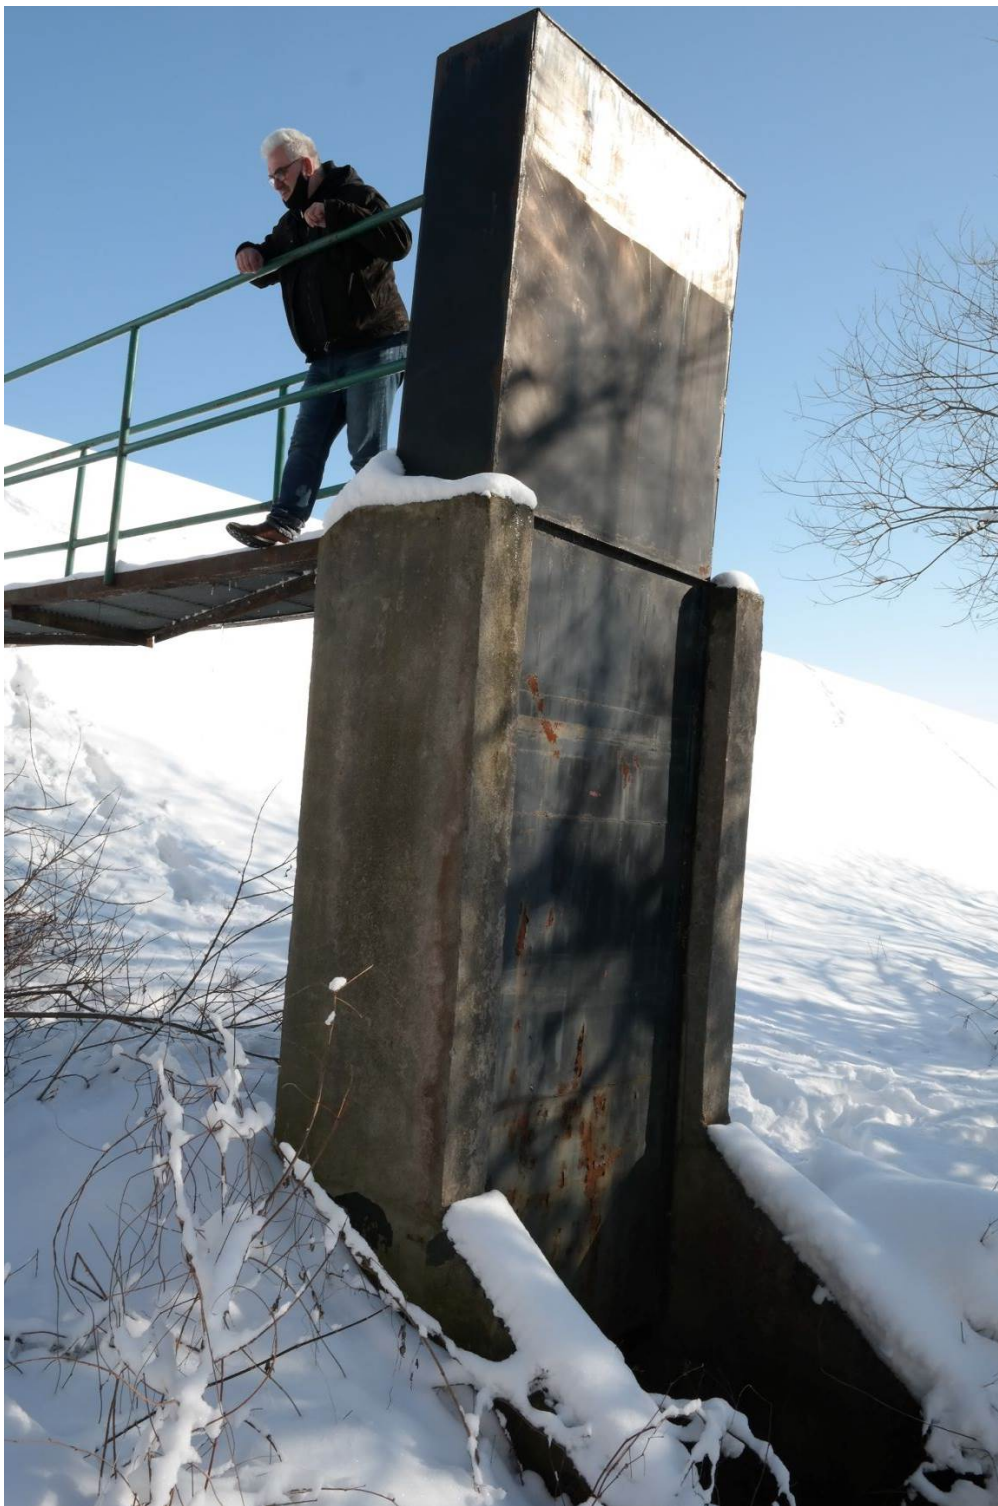
Foto 1. Przepust wałowy w km 1+445 Prawego Wału Rzeki Osy. Bliźniaczą konstrukcję posiada przepust wałowy w km 0+400. Widok od strony rzeki Osy

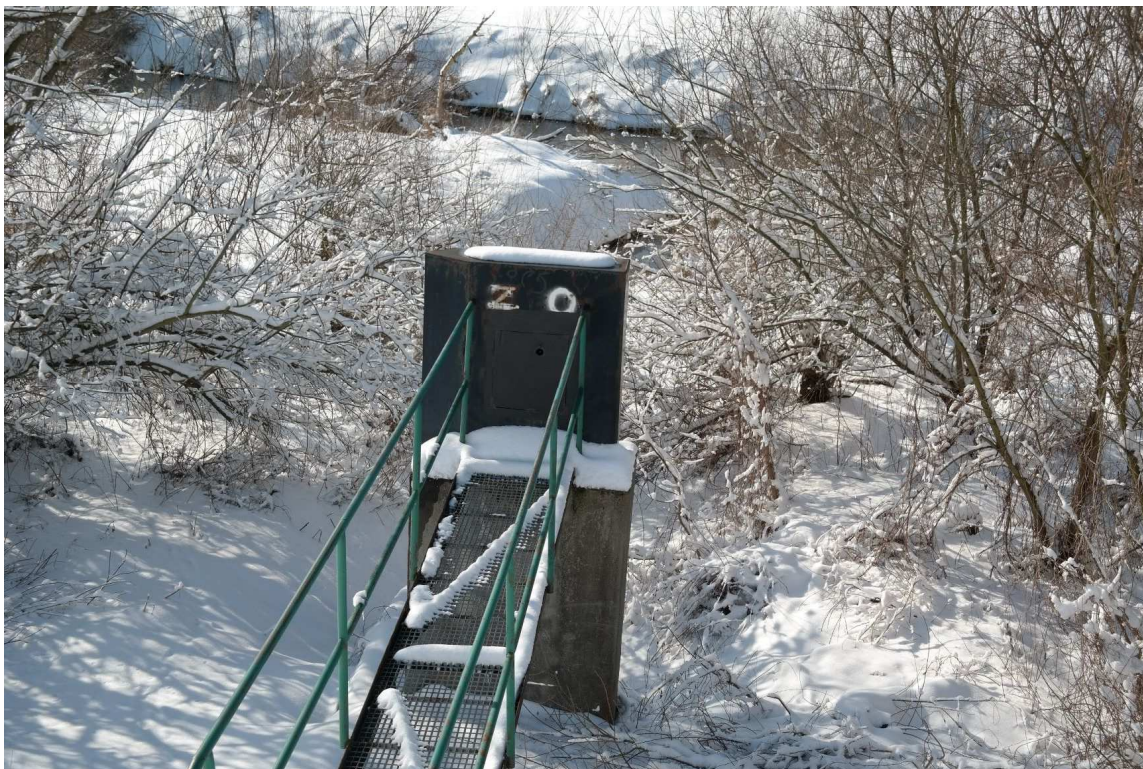
Foto 2. Widok od strony wału przeciwpowodziowego. Konstrukcja przepustu w km 1+445 oraz 0+446 Prawego Wału rzeki Osy.

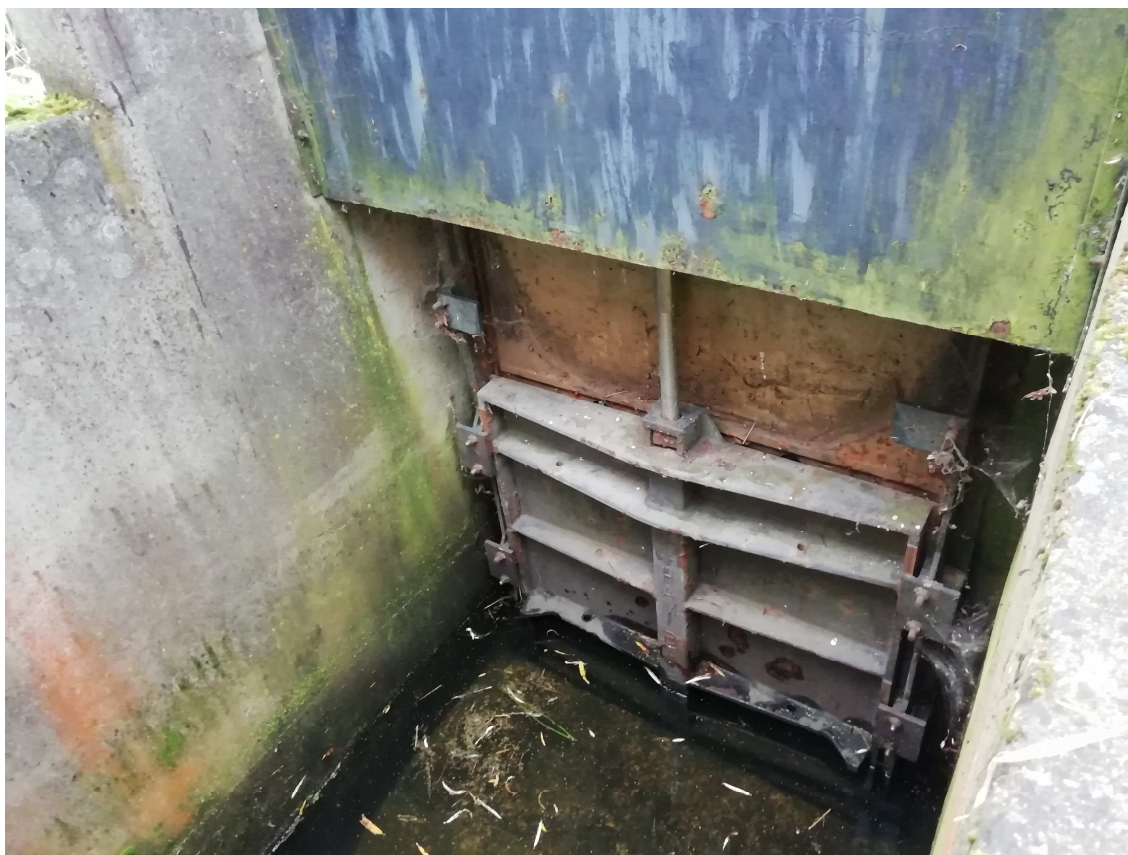
Foto 3. Fragment zasuwu od strony rzeki. Na fotografii zasuw w km 0+446 Prawego Wału rzeki Osy.

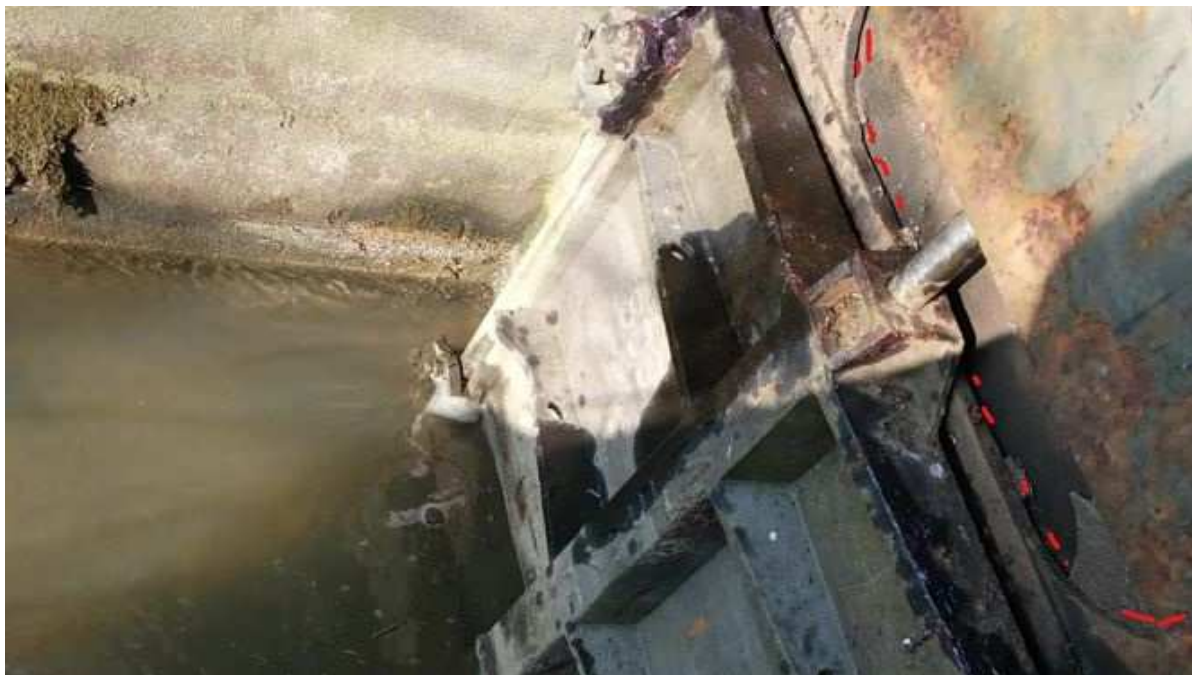
Foto 4. Pomiędzy prowadnicą zasuwę a ścianą przepustu widoczne nieszczelności – zaznaczone kolorem czerwonym. Przed wezbraniem rzeki nieszczelność została tymczasowo uszczelniona.

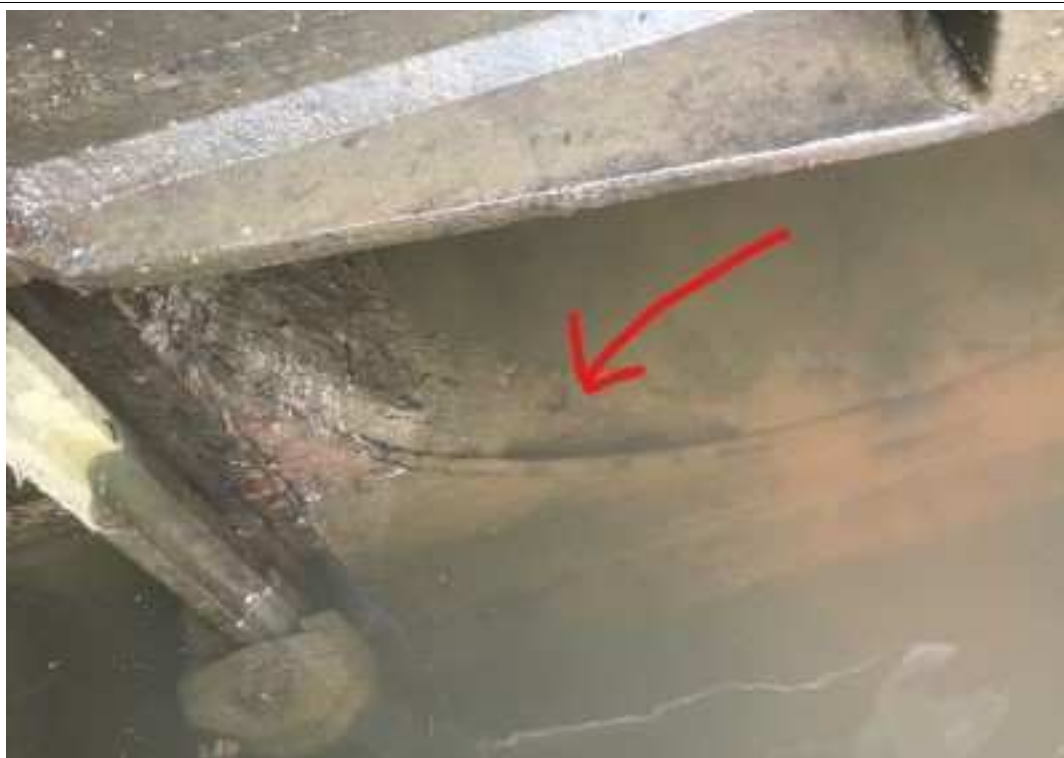
Foto 5. Widoczny ubytek betonu pomiędzy ramą zasuwę a konstrukcją przepustu. Po zamknięciu zasuwę obserwowano mocne przecieki. Przed wezbraniem rzeki nieszczelność została tymczasowo uszczelniona.

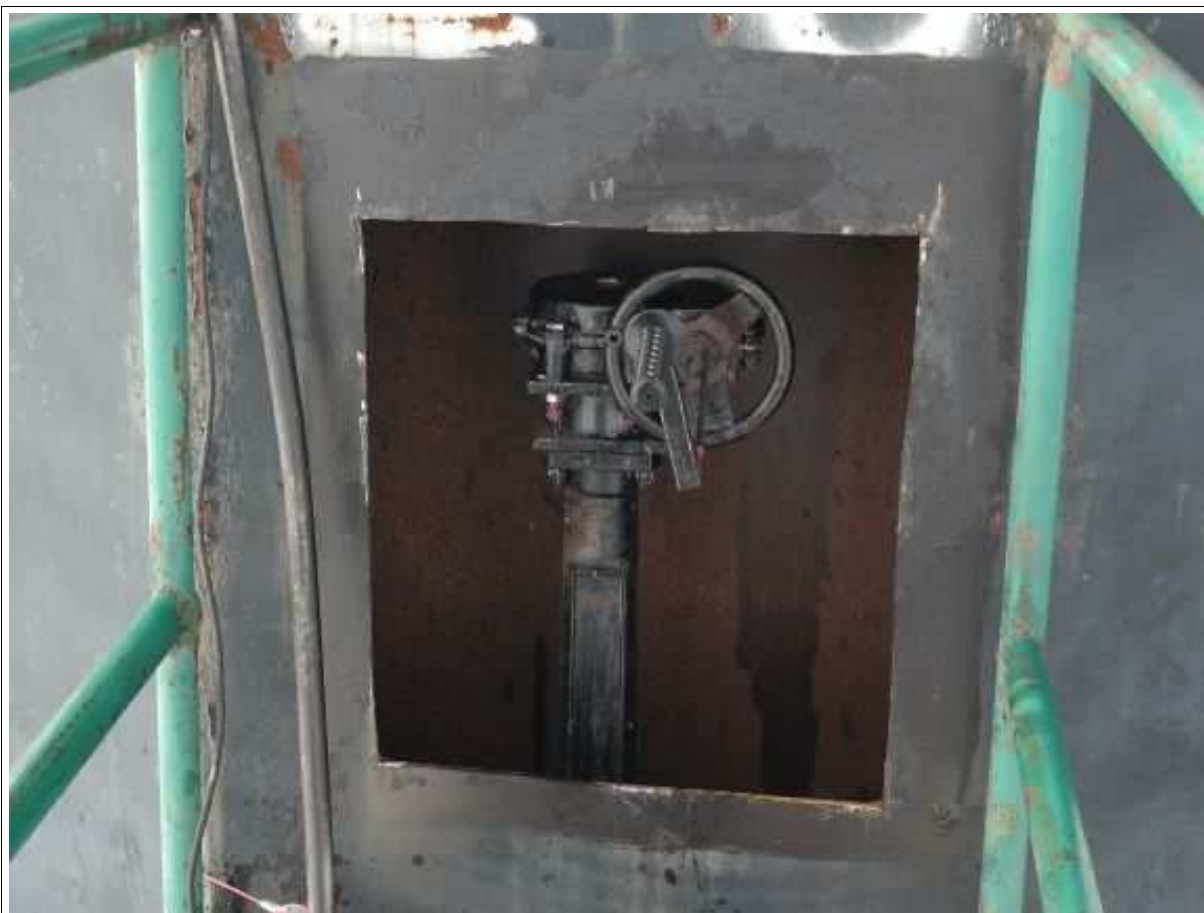
Foto 6. Mechanizm napędowy wyciągu zasuw. Na zdjęciu widok wewnątrz obudowy po wycięciu jej fragmentu w celu naprawy awaryjnej. W celu poprawnej konserwacji konieczne będzie całkowite zdjęcie obudowy.

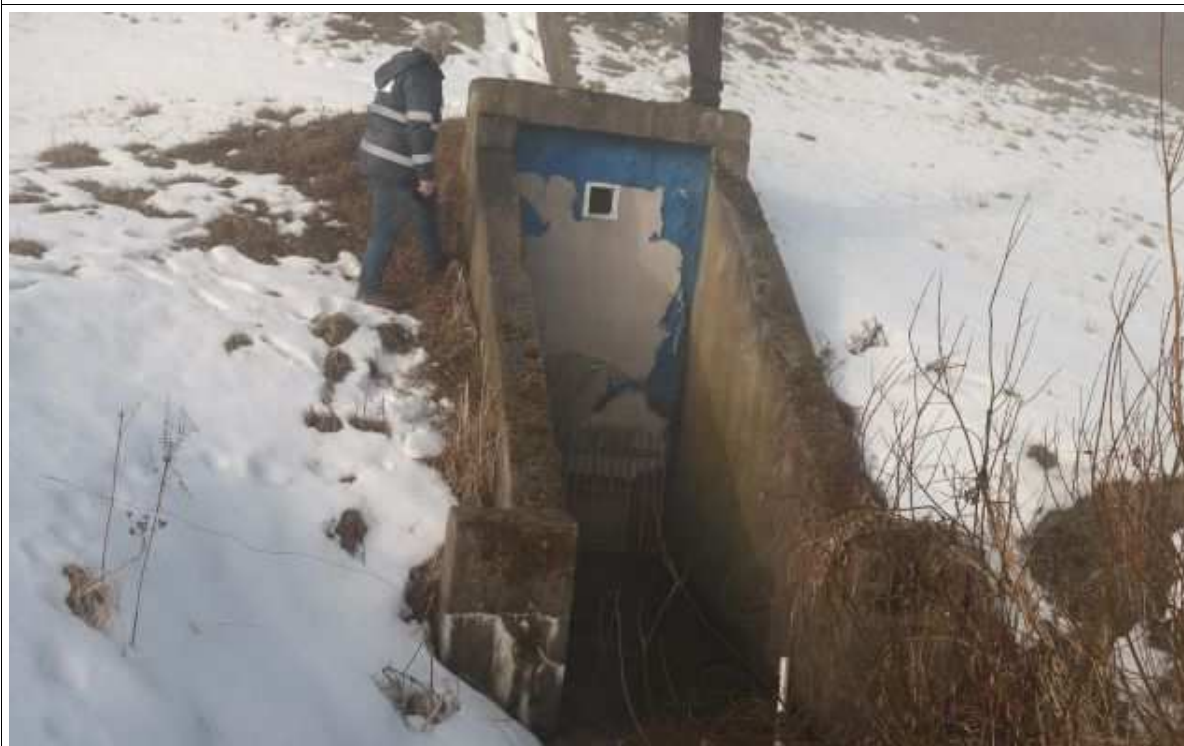
Foto 7. Przepust wałowy w Lewym Wale Rzeki Osy w km 0+489. Konstrukcja odmienna od przepustów w prawym wale. Stalowa zastawa z ramą przykręconą do betonu ścian przepustu, zabezpieczona kratą oraz płytą betonową. Konieczne rozebranie betonowej płyty i jej ponowny montaż.

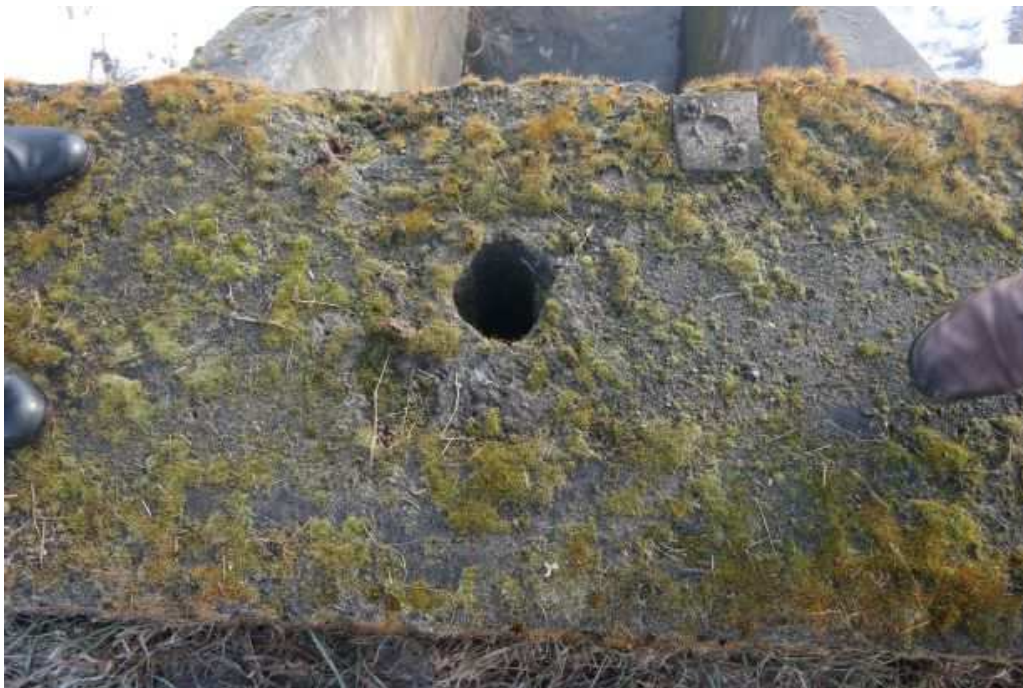
Foto 8. Przepust wałowy w Lewym Wale Rzeki Osy w km 0+489. Otwór na klucz nasadowy służący do domykania i otwierania zasuw.

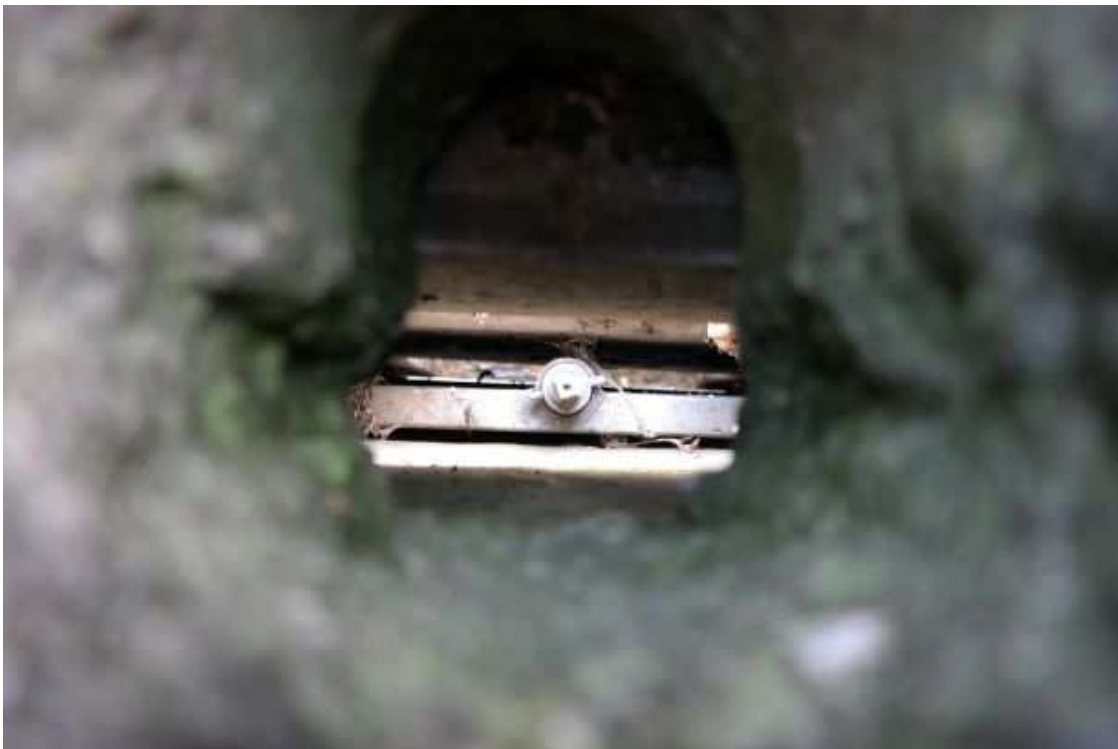
Foto 9. J/w. Głowica śruby wyciągowej przystosowana do nałożenia klucza nasadowego.

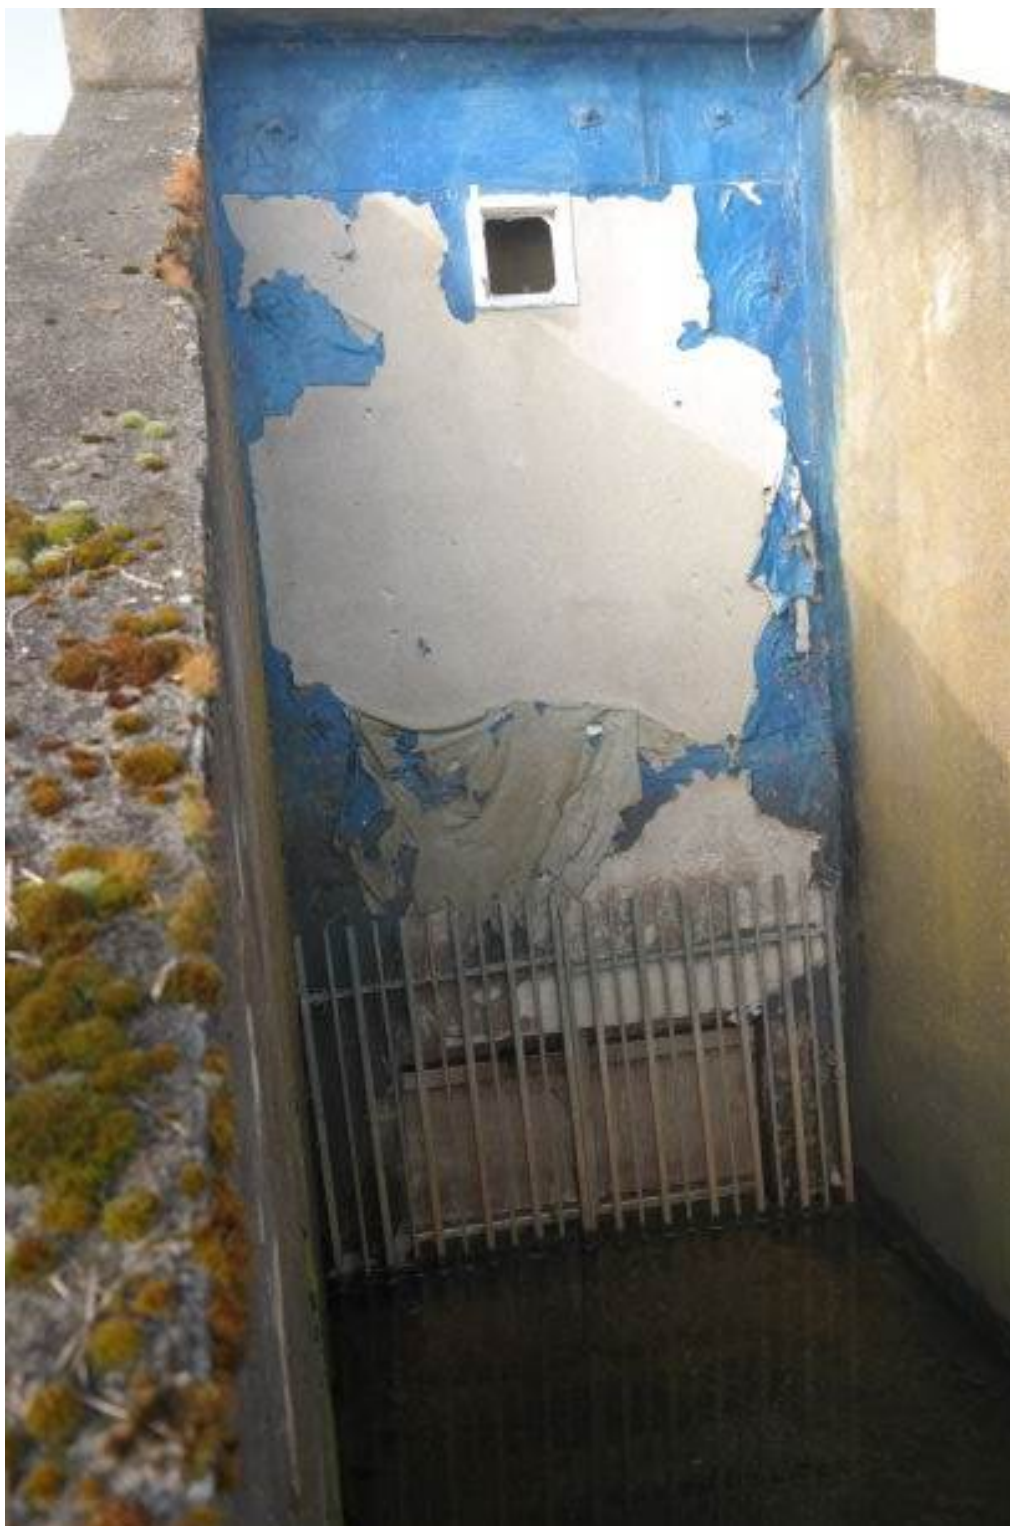
Foto 10. J/w. Widok na betonową ścianę chroniącą konstrukcję zasuwy przed kradzieżą. W celu przeprowadzenia prac konserwacyjnych konieczne będzie jej ściągnięcie. W dolnej części widoczna zasuwa oraz krata chroniąca przepust przed dostaniem się do jego wnętrza bobrów.
