7. Dokumentacja fotograficzna:

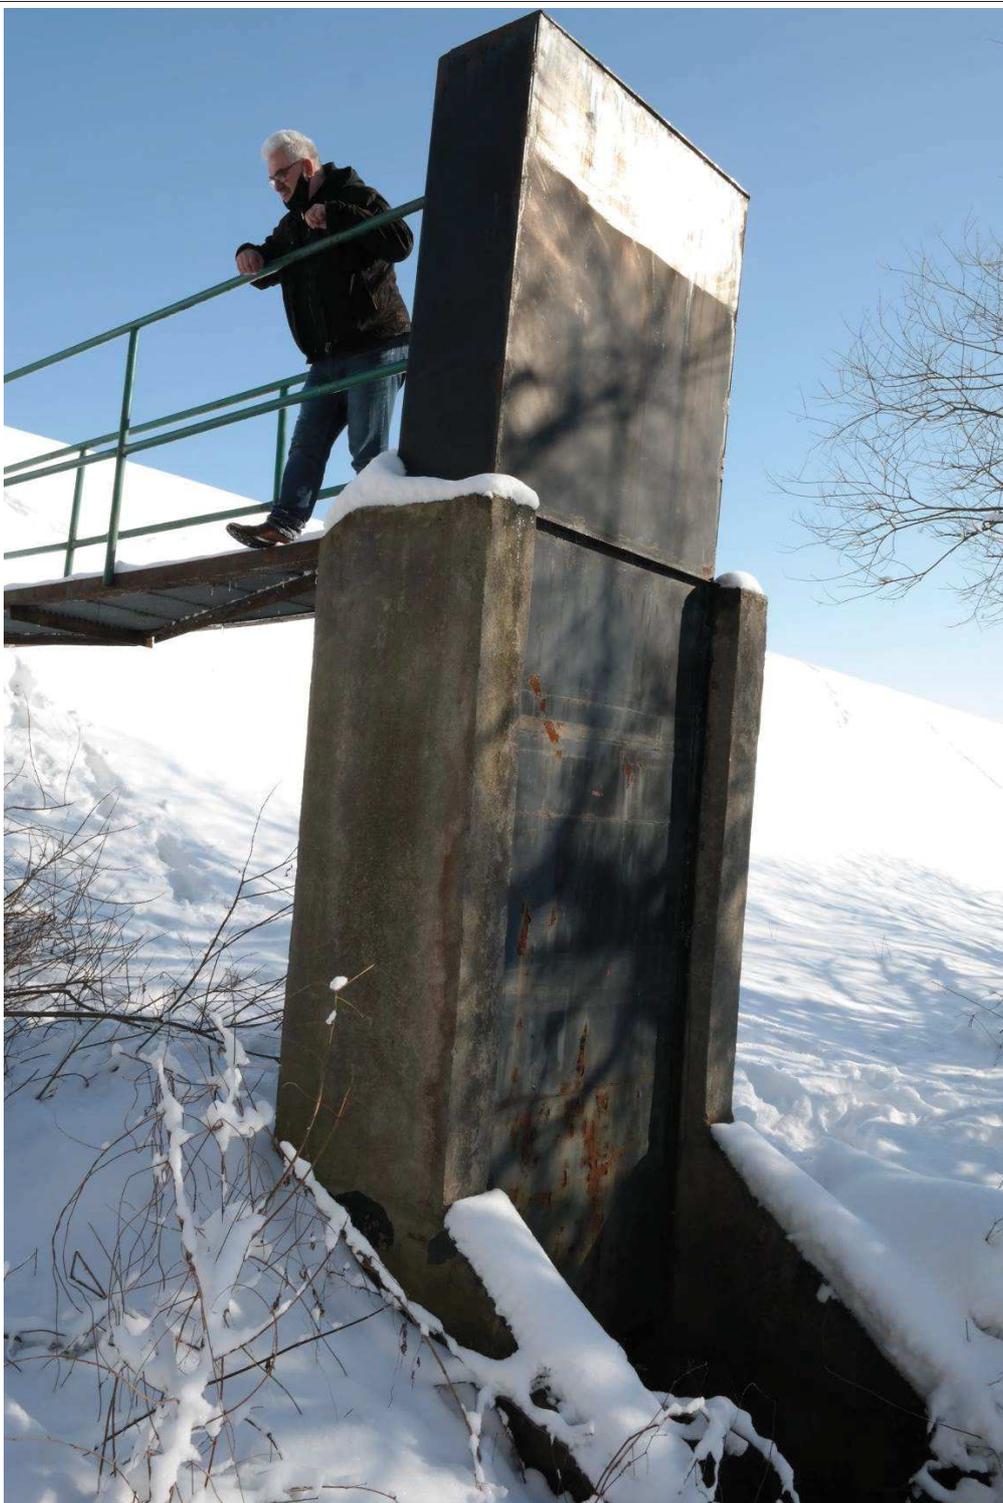
Foto 1. Przepust wałowy w km 1+445 Prawego Wału Rzeki Osy. Bliźniaczą konstrukcją posiada przepust wałowy w km 0+400. Widok od strony rzeki Osy

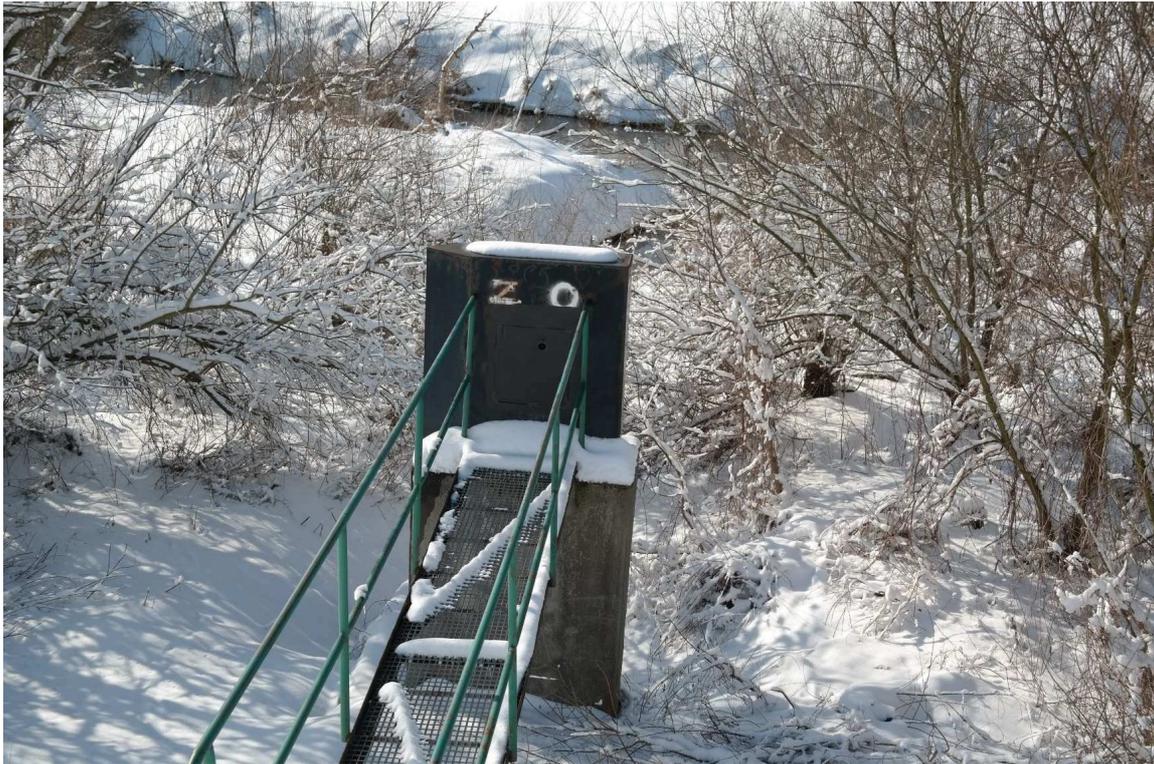
Foto 2. Widok od strony wału przeciwpowodziowego. Konstrukcja przepustu w km 1+445 oraz 0+446 Prawego Wału rzeki Osy.

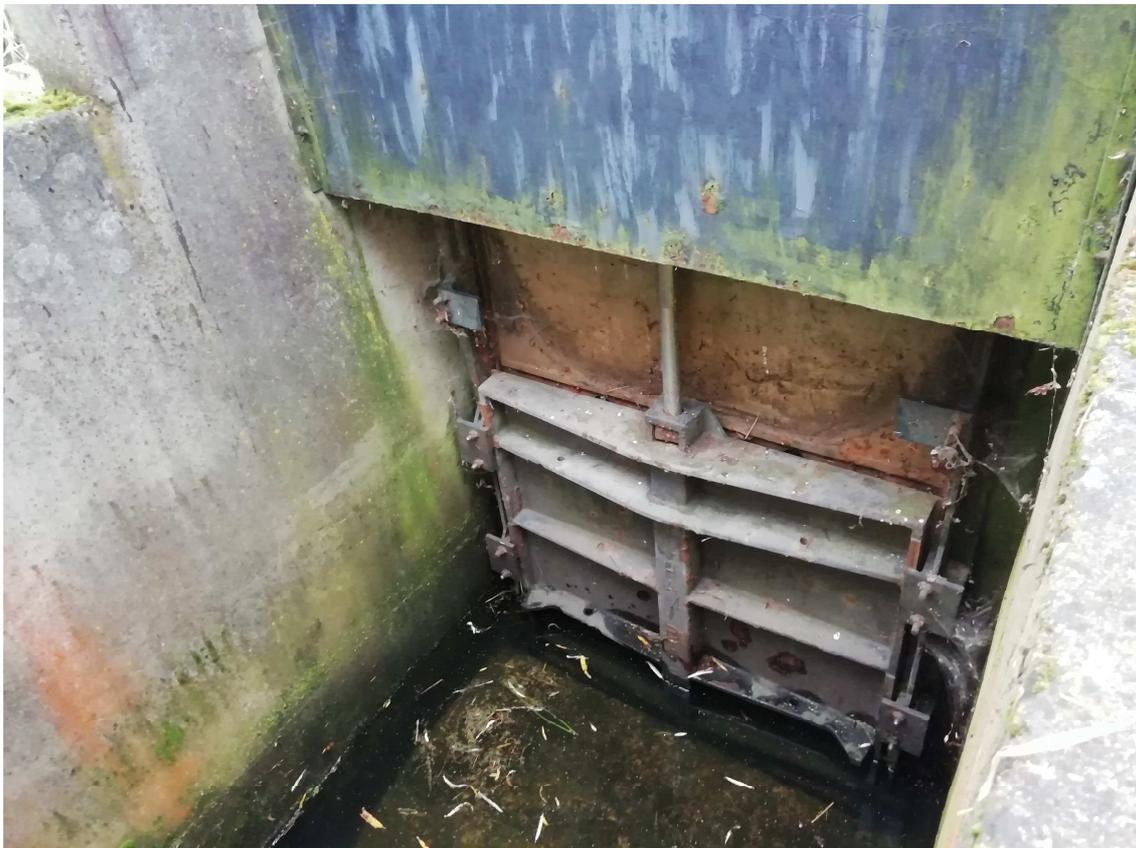
Foto 3. Fragment zasuw od strony rzeki. Na fotografii zasawa w km 0+446 Prawego Wału rzeki Osy.

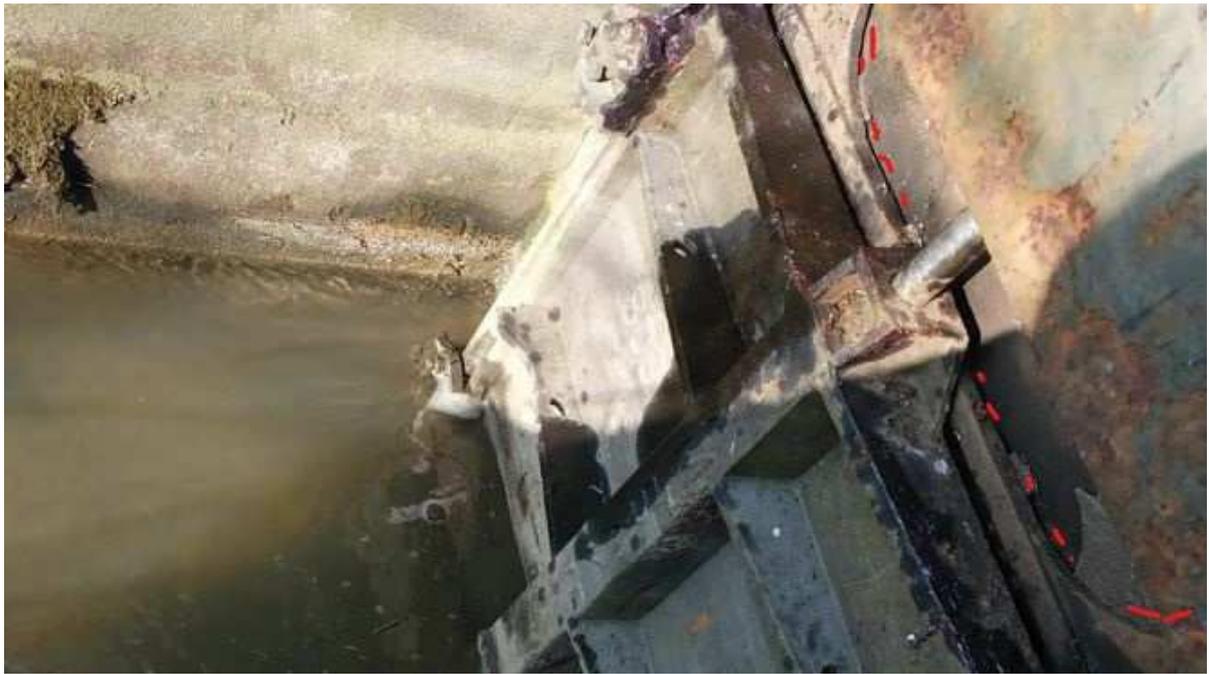
Foto 4. Pomiędzy prowadnicą zasuwę a ścianą przepustu widoczne nieszczelności – zaznaczone kolorem czerwonym. Przed wezbraniem rzeki nieszczelność została tymczasowo uszczelniona.

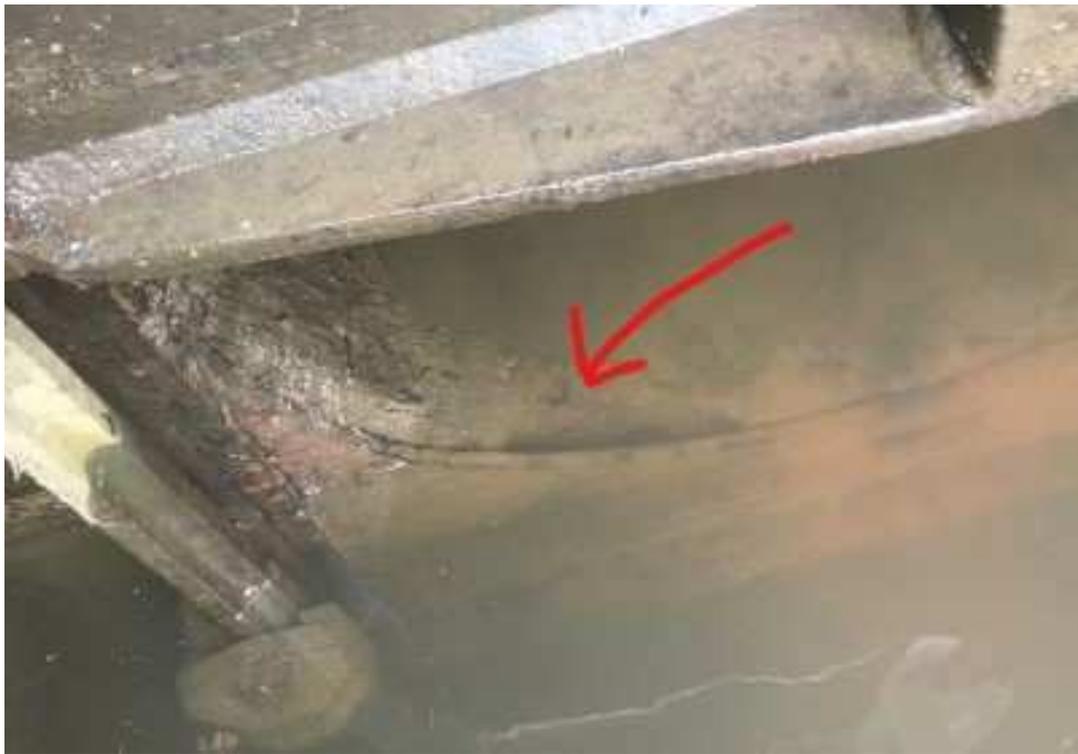
Foto 5. Widoczny ubytek betonu pomiędzy ramą zasuwę a konstrukcją przepustu. Po zamknięciu zasuwę obserwowano mocne przecieki. Przed wezbraniem rzeki nieszczelność została tymczasowo uszczelniona.

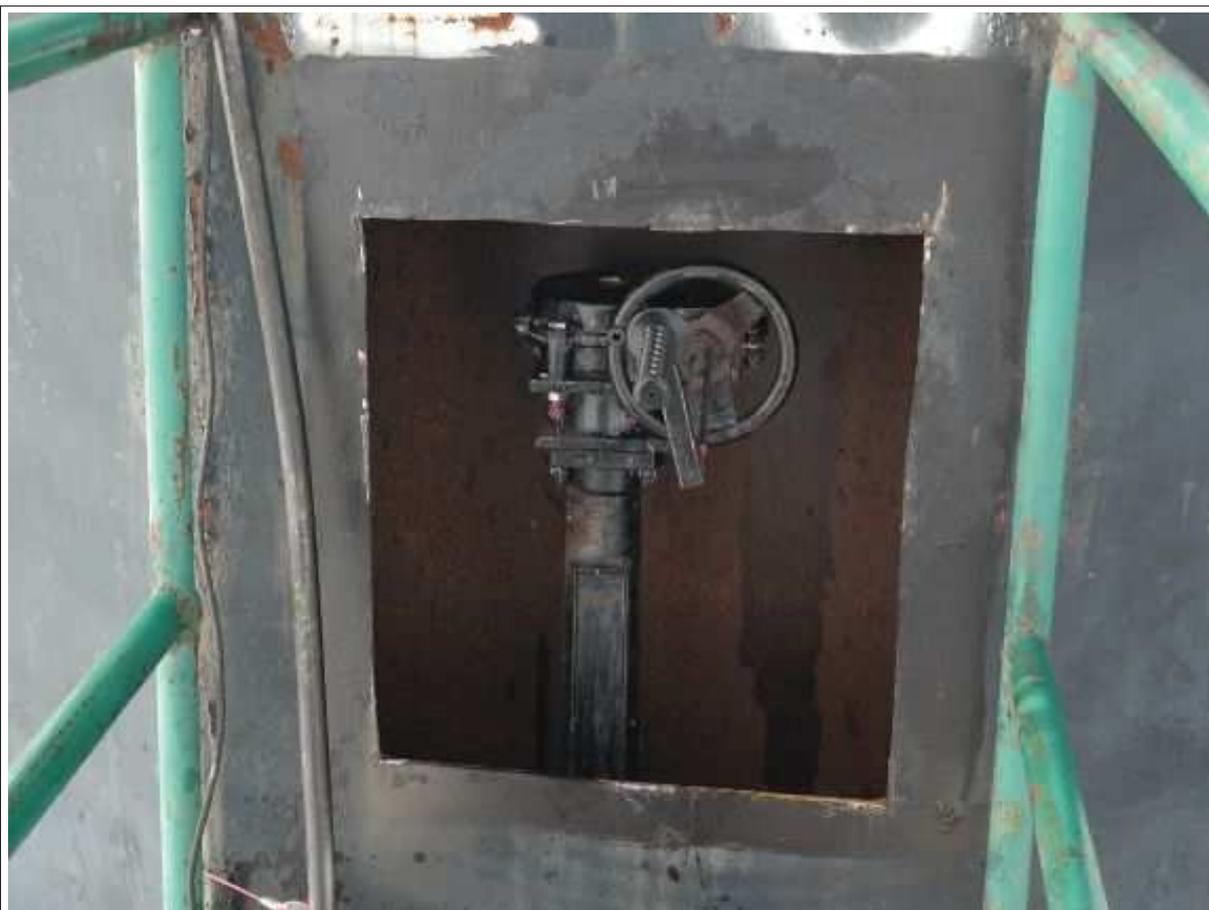
Foto 6. Mechanizm napędowy wyciągu zasuw. Na zdjęciu widok wewnątrz obudowy po wycięciu jej fragmentu w celu naprawy awaryjnej. W celu poprawnej konserwacji konieczne będzie całkowite zdjęcie obudowy.

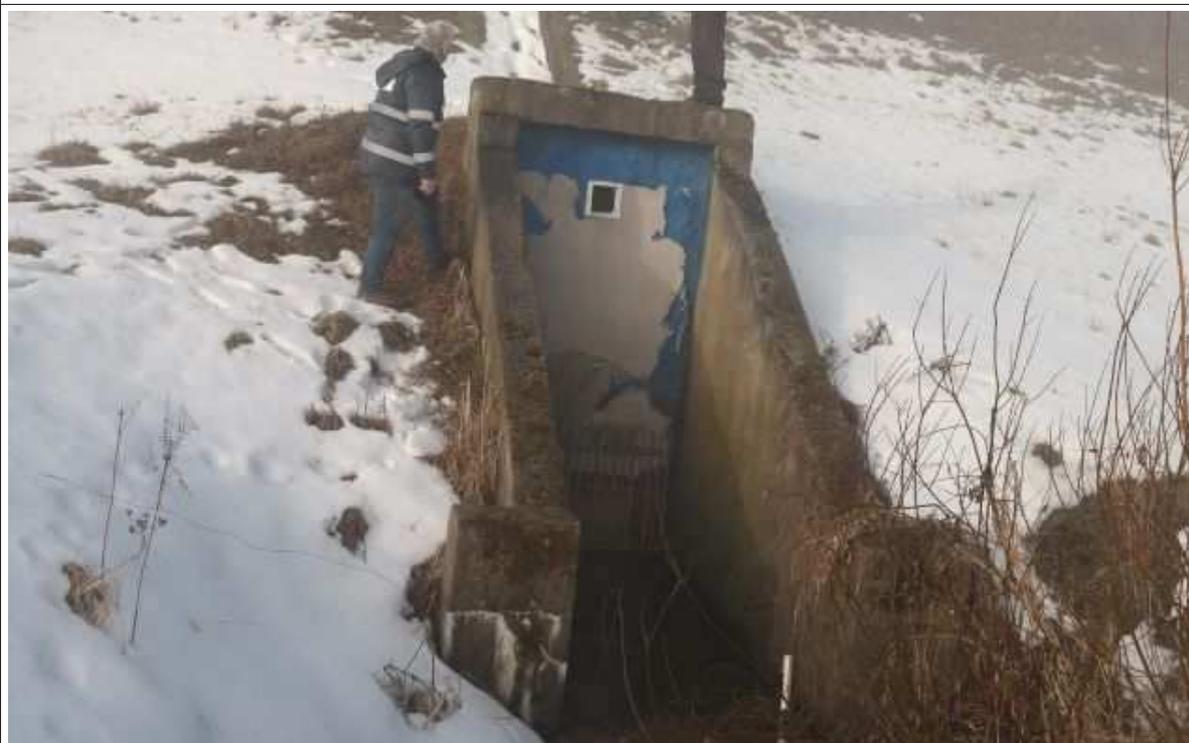
Foto 7. Przepust wałowy w Lewym Wale Rzeki Osy w km 0+489. Konstrukcja odmienna od przepustów w prawym wale. Stalowa zastawa z ramą przykręconą do betonowej ścian przepustu, zabezpieczona kratą oraz płytą betonową. Konieczne rozebranie betonowej płyty i jej ponowny montaż.

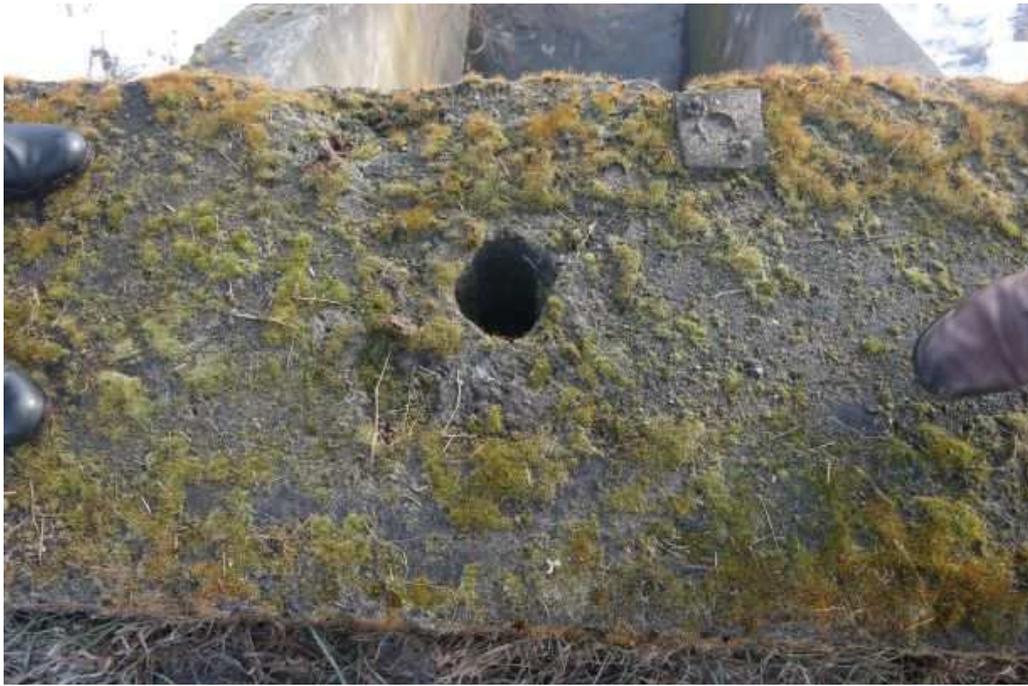
Foto 8. Przepust wałowy w Lewym Wale Rzeki Osy w km 0+489. Otwór na klucz nasadowy służący do domykania i otwierania zasuw.

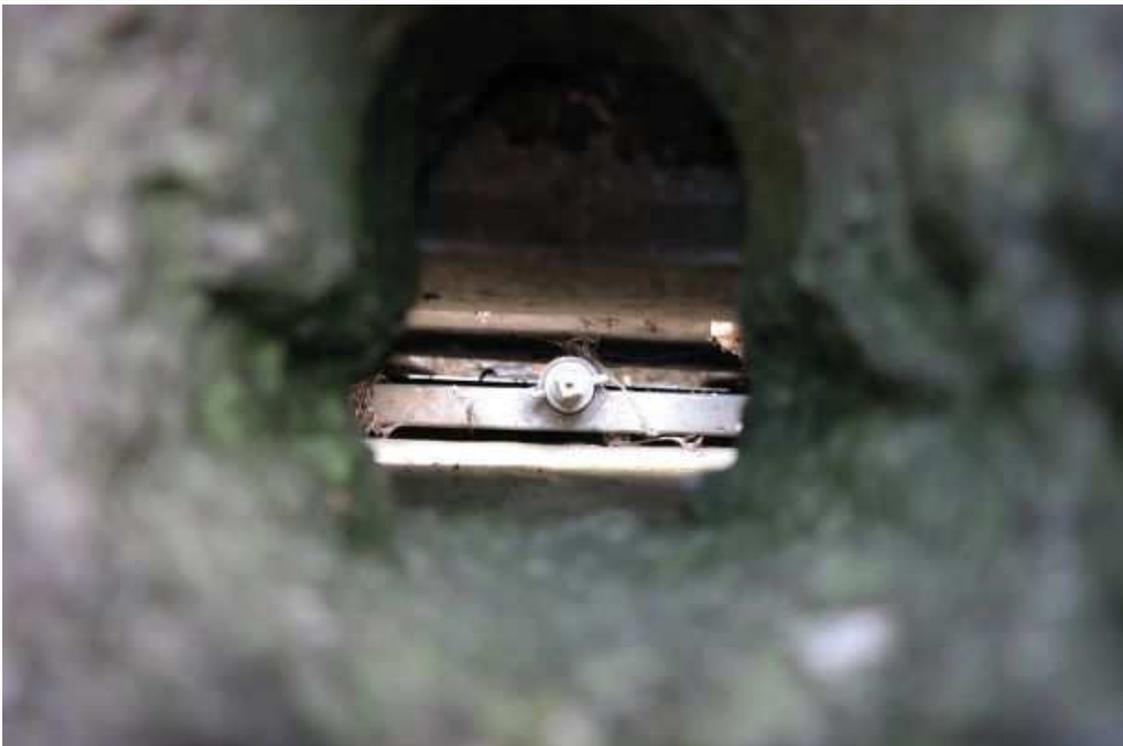
Foto 9. J/w. Głowica śruby wyciągowej przystosowana do nałożenia klucza nasadowego.

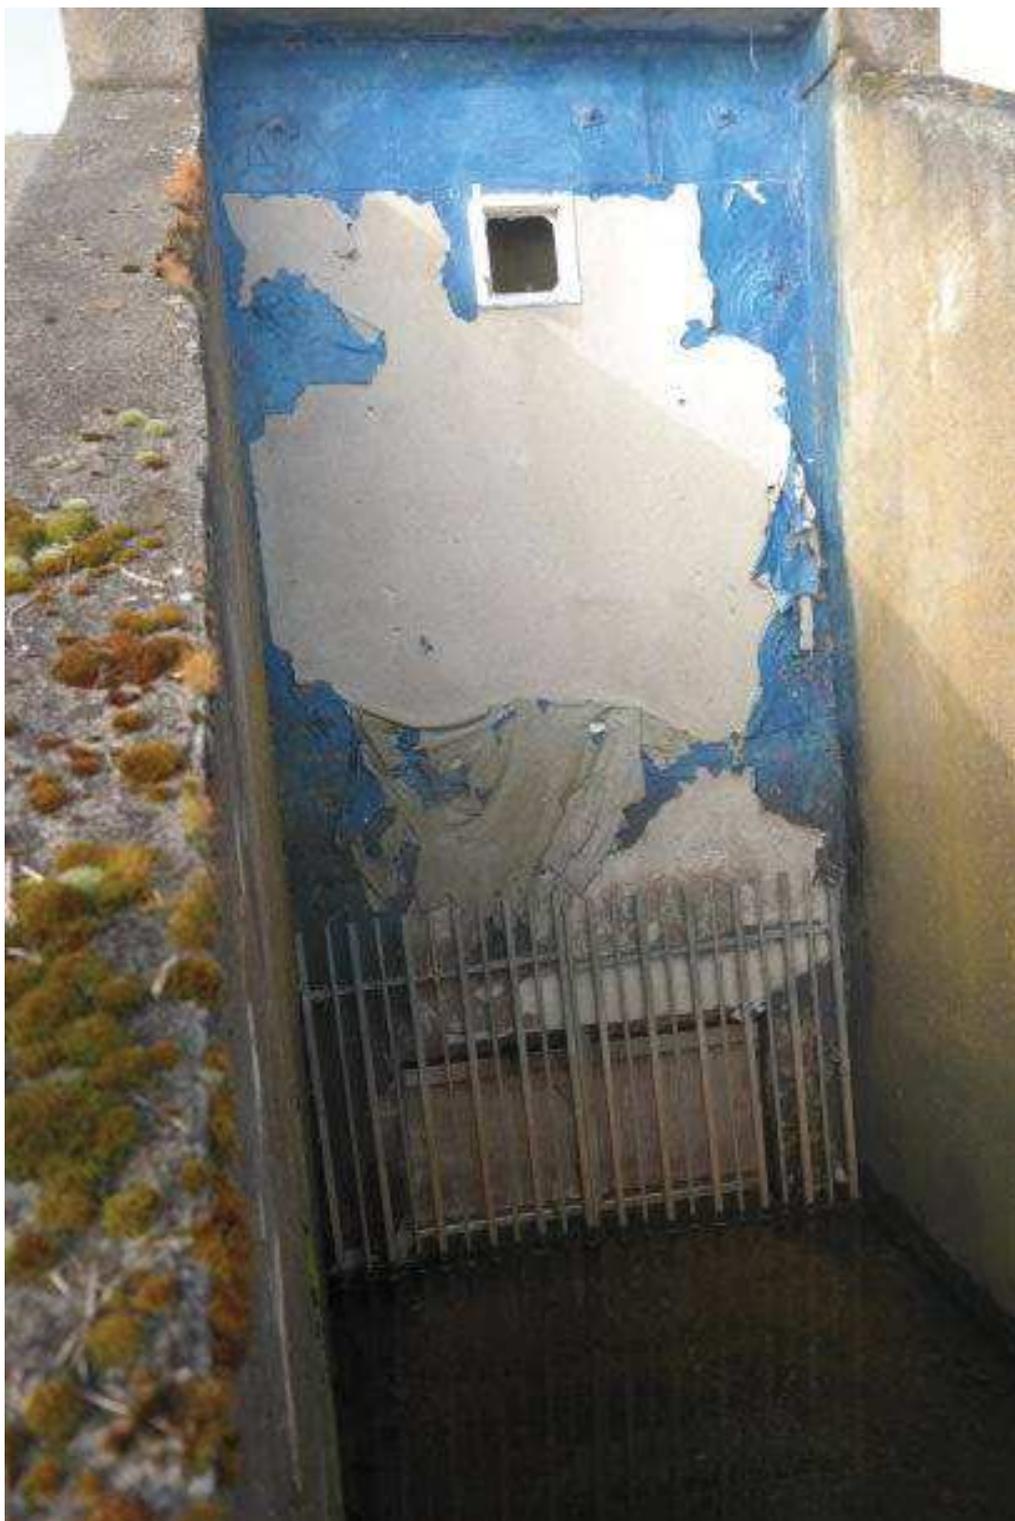
Foto 10. J/w. Widok na betonową ścianę chroniącą konstrukcję zasuwę przed kradzieżą. W celu przeprowadzenia prac konserwacyjnych konieczne będzie jej ściągnięcie. W dolnej części widoczna zasuwka oraz krata chroniąca przepust przed dostaniem się do jego wnętrza bobrów.
