**Zdjęcia jazu i wyrwy na rzece Kolna w km 8+230.**

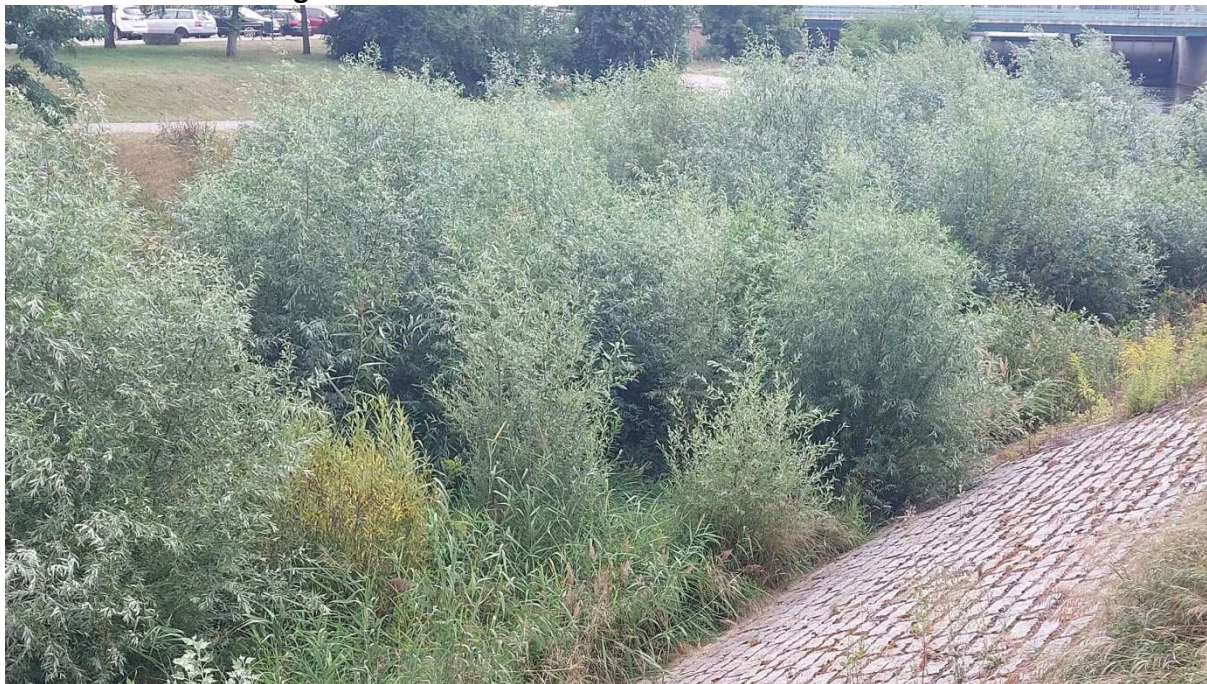
**Zakrzaczenia Kanał Ulgi w Gubinie**
