# **Remont stopnia rzeki Białej Głuchołaskiej w km 17+893 w miejscowości Bodzanów**

## **OPIS PRZEDMIOTU ZAMÓWIENIA**

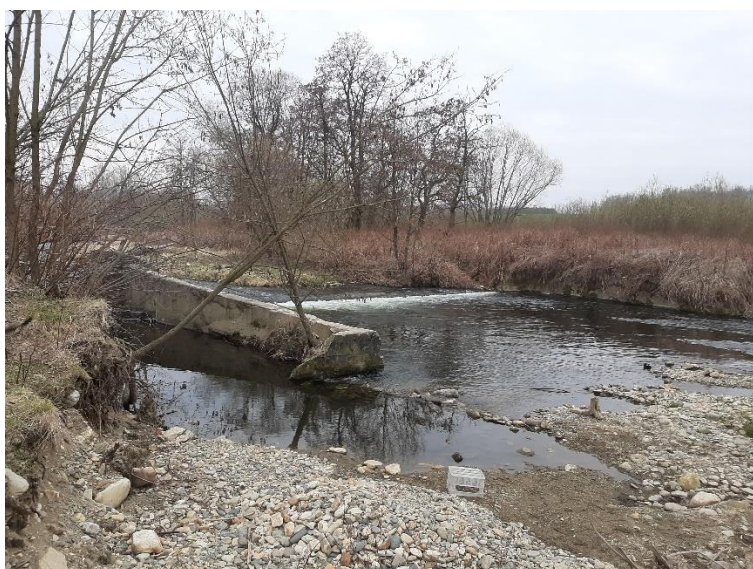
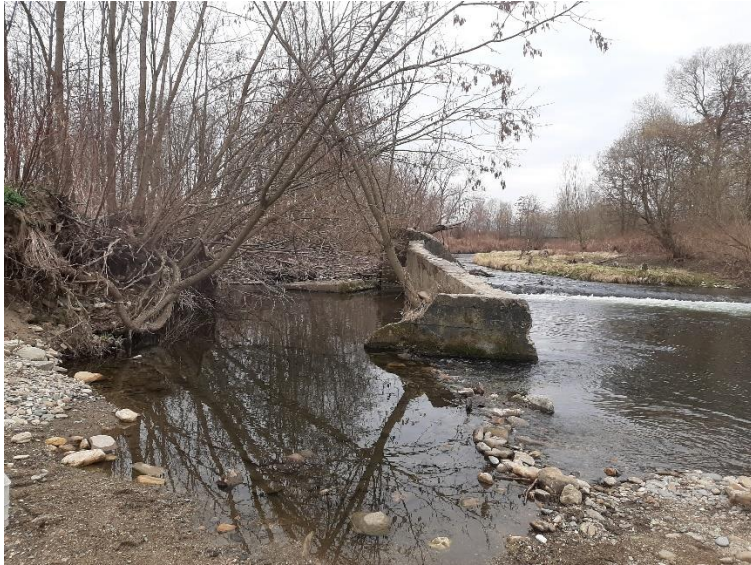
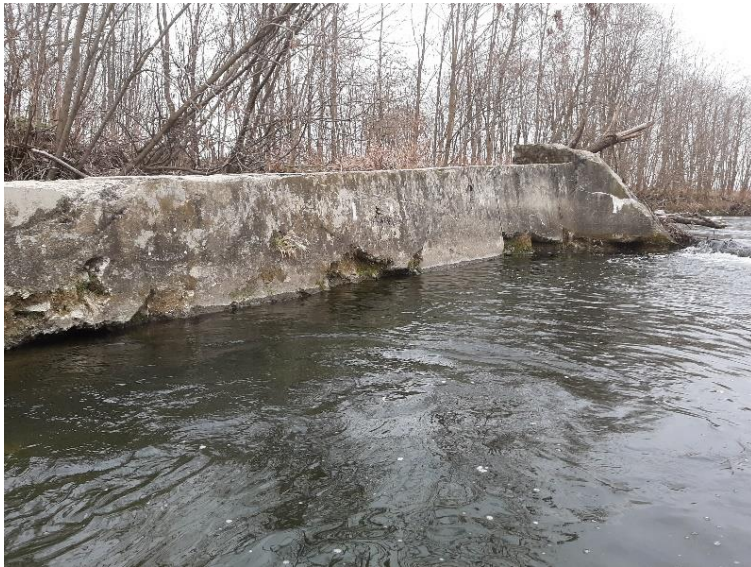
Na obiekcie uszkodzeniu uległy następujące elementy: żelbetowe przyczółki niecki wypadowej są powierzchniowo zmurszałe i spękane po prawej stronie przyczółek zniszczony w 70 % woda opływa go, skarpy po lewej i prawej stronie za niecka wypadową i przed uległa całkowitemu zniszczeniu. Dno niecki wypadowej jest częściowo zasypane rumoszem kamiennym. Całkowitemu zniszczeniu uległy bruki na koronach skarp. Ławy oporowe zamykające nieckę wypadową są niewidoczne w miejscach, gdzie powinny się znajdować są wyboje dna. Zniszczone całkowicie są bruki i ławy zamykające na koronie skarp chroniące obiekt przed zniszczeniem w przypadku przelania się wody górą lub spływu wód z terenu. Bezpośrednio poniżej obiektu znajduje się w nurcie odkład rumoszu (częściowo porośnięty krzakami) powoduje wymorzoną erozję brzegu prawego. W celu naprawy elementów żelbetowych przewidziano skucie na głębokość 10 cm wszystkich powierzchni betonowych oraz miejscowo głębiej, jeżeli zmurszały beton będzie tego wymagał. Po skuciu, odkopaniu ścian i ich oczyszczeniu należy wykonać klamrowanie w miejscach spękań wklejając kotwy z prętów żebrowanych fi 16 co 20 cm, następnie wkleić pręty zbrojeniowe do połączenia istniejącej konstrukcji z siatką zbrojeniową 20 centymetrowej warstwy osłonowej z betonu. Warstwę nad betonem wykonać od strony od powietrznej przyczółków, na ich koronach i w miejscach odsłoniętych. W miejscach, które będą zasypane należy wykonać tylko miejscowe uzupełnienia ubytków, jeżeli takie wystąpią. Za przyczółkiem należy wykonać drenaż odprowadzający wody z rur drenarskich perforowanych obsypanych warstwą żwiru w postaci filtra odwrotnego. Przyczółek po stronie prawej należy wyburzyć pozostawiając jedynie elementy w stanie dobrym i odbudować. Przewidziano całkowitą odbudowę przyczółku.

Budowla hydrotechniczna – próg na rzece Biała Głuchołaska wykonany został na początku ubiegłego wieku. W czasie swojego istnienia przeszedł wielokrotne wezbrania powodziowe. Obecne uszkodzenia powstały głównie po powodzi w 1997 r. oraz są spowodowane i pogłębiają się powodując zagrożenie całkowitego zniszczenia progu podczas następnych powodzi. Na obiekcie uszkodzeniu uległy następujące elementy: żelbetowe przyczółki niecki wypadowej są powierzchniowo zmurszałe i spękane, skarpy po lewej i prawej stronie za niecka wypadową i przed uległa całkowitemu zniszczeniu. Dno niecki wypadowej jest częściowo zasypane rumoszem kamiennym. Całkowitemu zniszczeniu uległy bruki na koronach skarp. Ławy oporowe zamykające poszły są niewidoczne w miejscach, gdzie powinny się znajdować wyboje dna. Zniszczone całkowicie są bruki i ławy zamykające na koronie skarp chroniące obiekt przed zniszczeniem w przypadku przelania się wody górą lub spływu wód z terenu. Bezpośrednio poniżej i powyżej obiektu znajduje się w nurcie odkład rumoszu (częściowo porośnięty krzakami) powoduje wymorzoną erozję brzegu prawego.

W miejscach, gdzie występują wyrwy brzegowe, brzeg uzupełnić materiałem z odkładu rzeczno znajdującego się na przeciwległym brzegu lub w osypisku rzeki z formowaniem skarpy o nachyleniu 1:3 i wykonać narzutu kamienny z kamienia ciężkiego granitowego o minimalnym wymiarze krawędzi 40 cm. Narzut kamienny należy tak formować, aby jego podstawa była

zagłębiona w dnie rzeki min 50 cm. Narzut z kamienia ciężkiego należy klinować mechanicznie mniejszymi kamieniami tak aby wyeliminować wolne przestrzenie pomiędzy dużymi głazami.

Do naprawy i odtworzenia przewidziano wszystkie widoczne uszkodzone elementy progu oraz koryta poniżej powyżej progu. Zakres prac opisany jest w przedmiarze robót.
