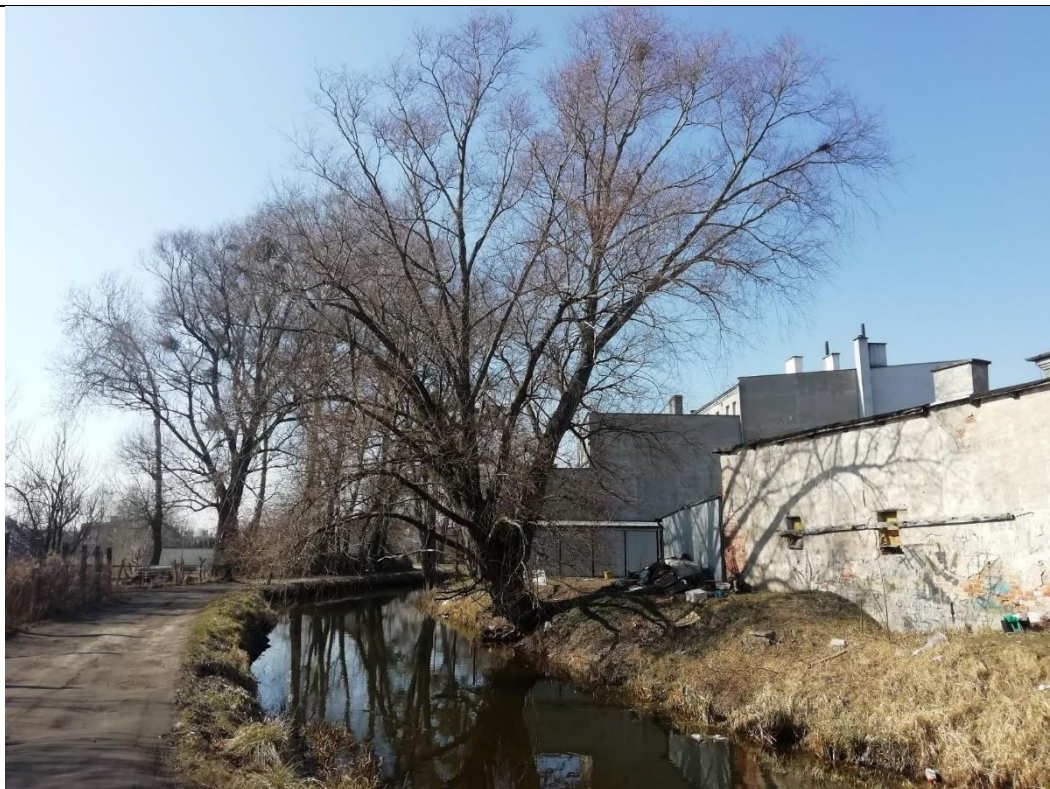
Foto 1. Wierzba rosnąca w części przywodnej skarpy Kanału Trynka. Przy wodzie widoczne uszkodzenie głównego pnia i korzeni. Wierzba może zarówno przewrócić się na budynek jaki i na drogę oraz ogrodzenie. Widok z biegiem wód kanału.

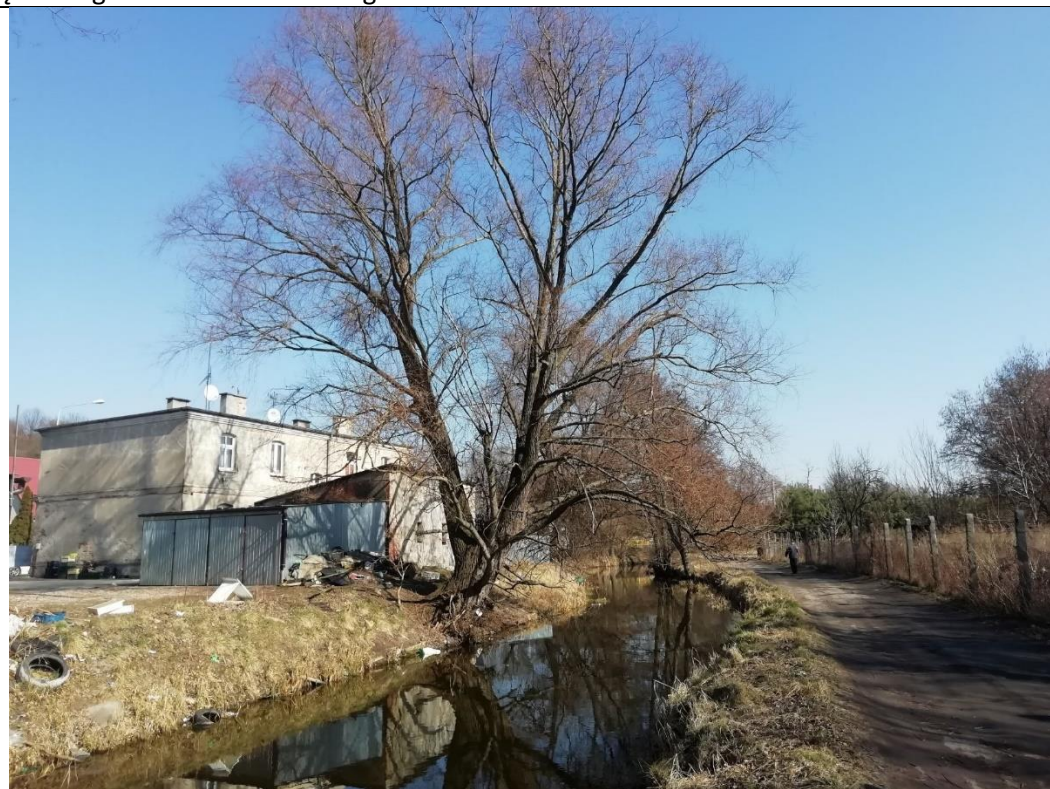
Foto 2. Wierzba j/w – widok w górę kanału

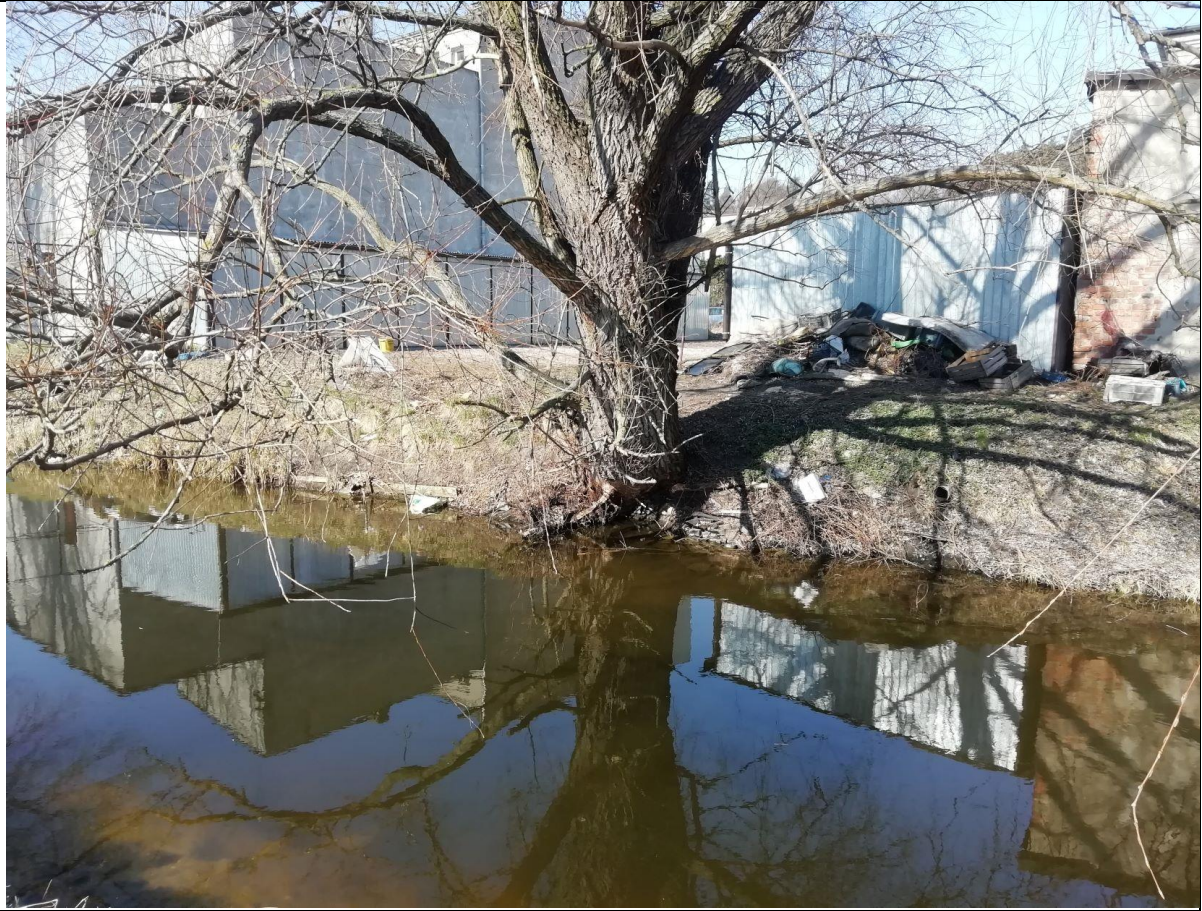
Foto 3. Wierzba- widok na podstawę pnia. Podstawa drzewa narażona jest na bezpośrednie działanie wody, znaczna część pnia jest przegnita. Obecnie w Kanale Trynka jest stosunkowo niski stan wody.
