# PROTOKÓŁ NR 128/2022 ZZ INOWROCŁAW/NW BYDGOSZCZ Z KONTROLI OKRESOWEJ ROCZNEJ

**Śluza nr 5 Dębinek na Kanale Górnonoteckim km 130+180**  
**wykonana w dniu/dniach 11.08.2022 r.**

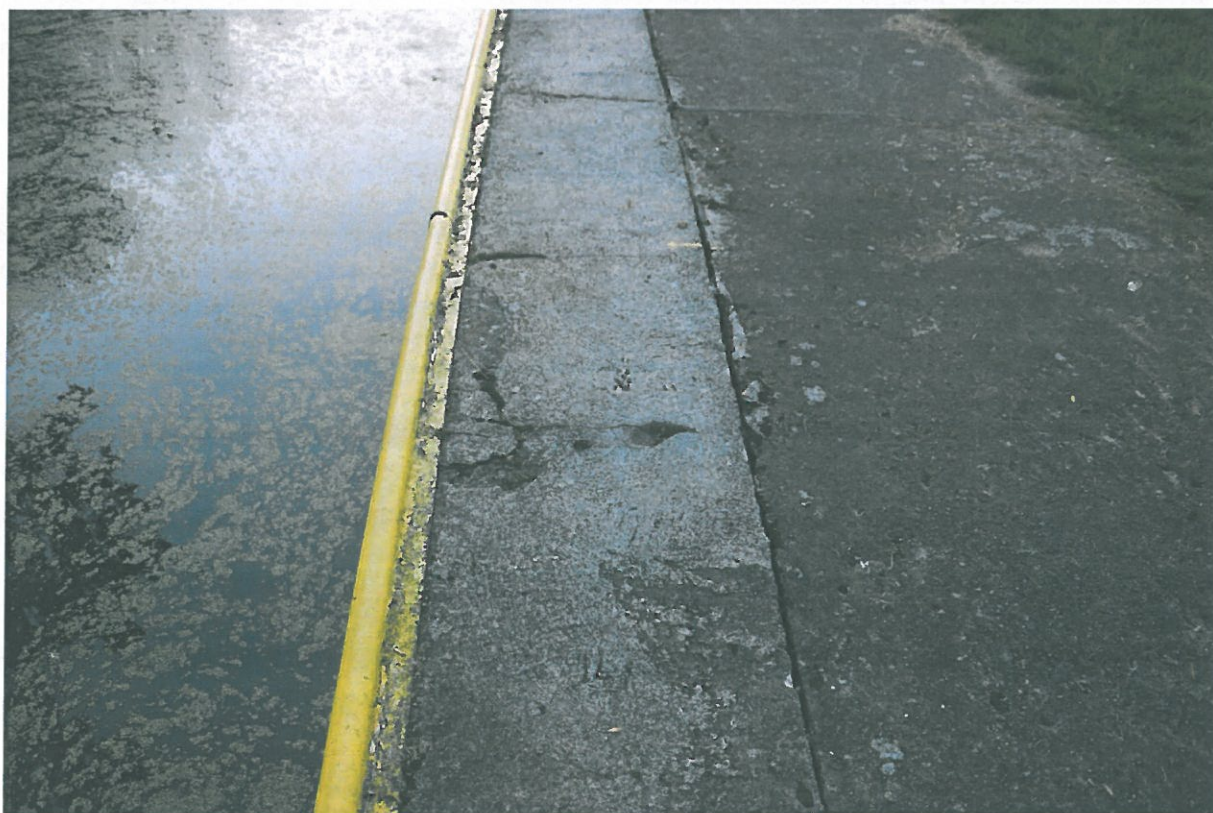
*Zdjęcie 2. Uszkodzenia nawierzchni betonowej na chodnikach komunikacyjnych – Śluza nr 5 Dębinek na kanale Górnonoteckim km 130+180*

- *Naprawić nawierzchnię betonową na chodnikach komunikacyjnych wzdłuż komory służy*
- *Naprawa wnęk mocowania wrót – likwidacja nieszczelności*
- *Wymienić lub naprawić uszczelnienia drewniane wrót*
- *Prowadzić bieżącą konserwację zabezpieczania elementów stalowych zasuw i balustrad*
- *Naprawić okładziny ceglane*
- *Oczyszczyć powierzchnie betonowe, ceglane z mchów i zanieczyszczeń*
- *Wypełnić spoiny ściennie służy*

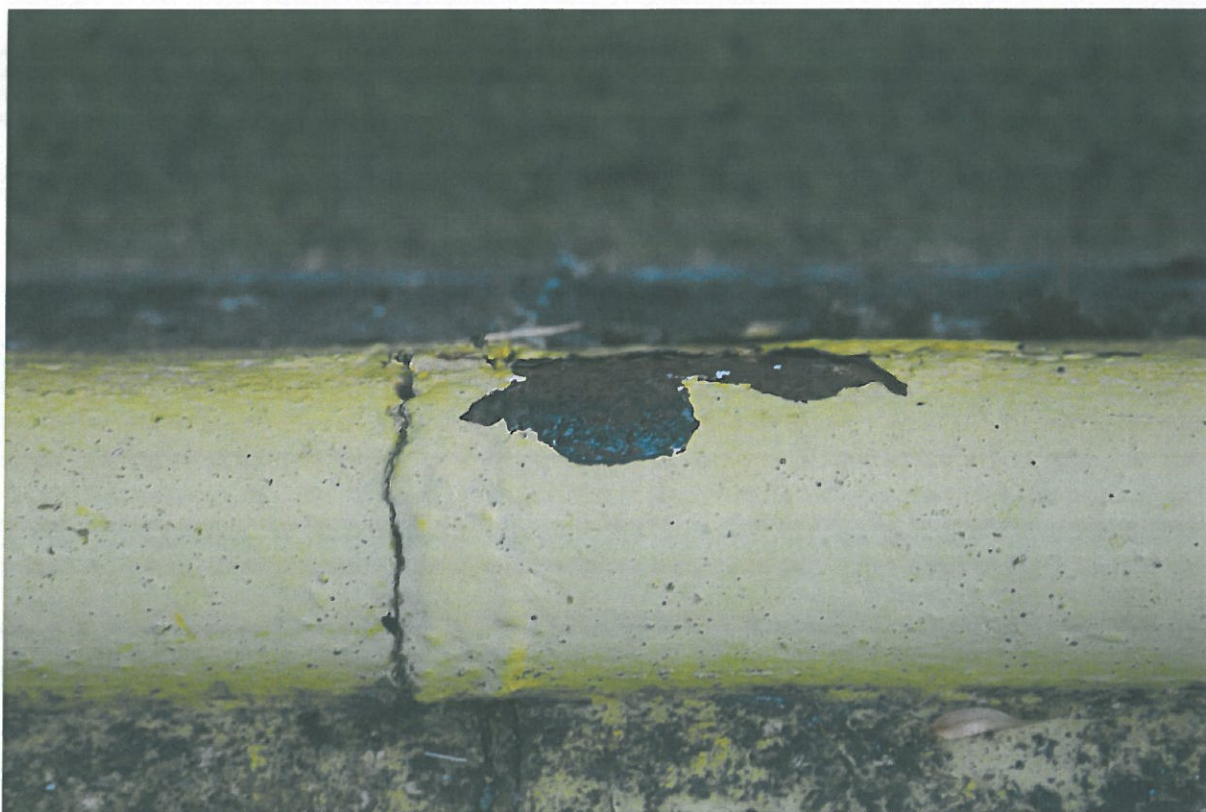
*Zdjęcie 3. Korozja i ubytki w powłoce malarskiej elementów stalowych - Śluza nr 5 Dębinek na kanale Górnonoteckim km 130+180*

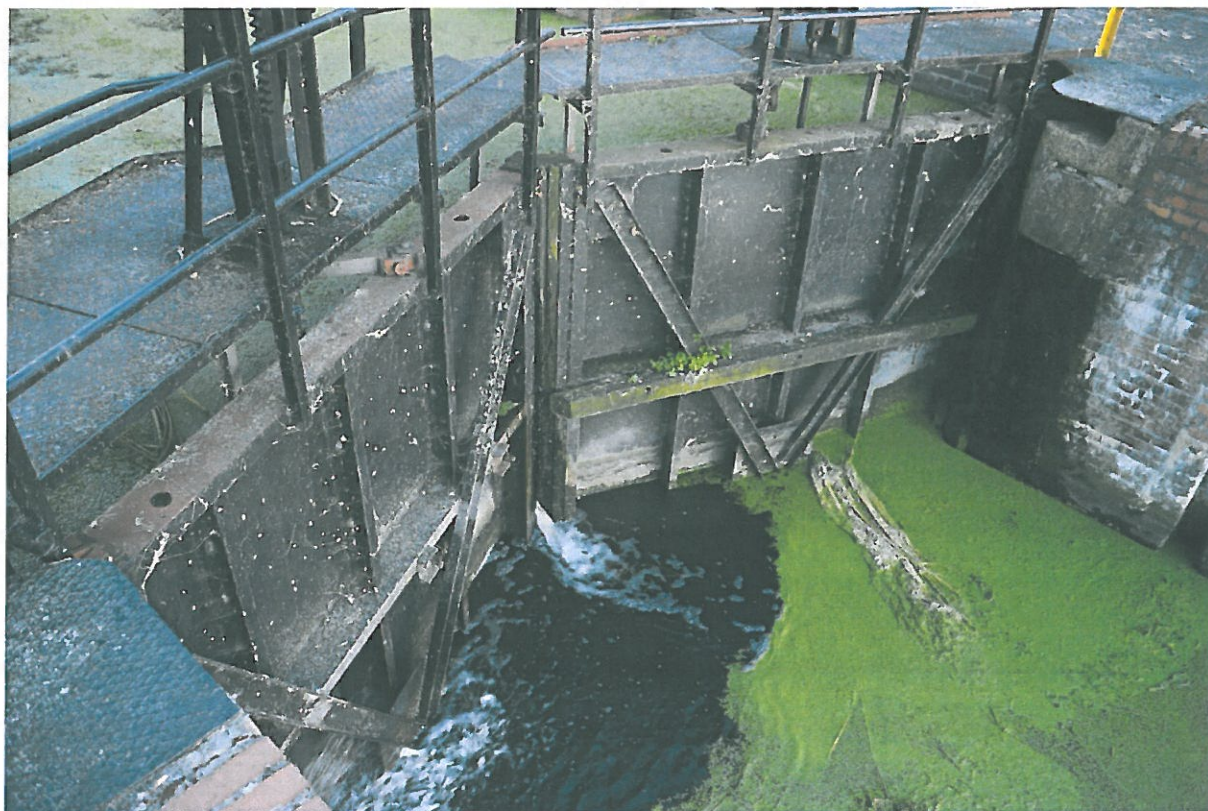
*Zdjęcie 4. Nieszczelności w obrębie uszczelnień drewnianych wrót - Śluza nr 5 Dębinek na kanale Górnonoteckim km 130+180*

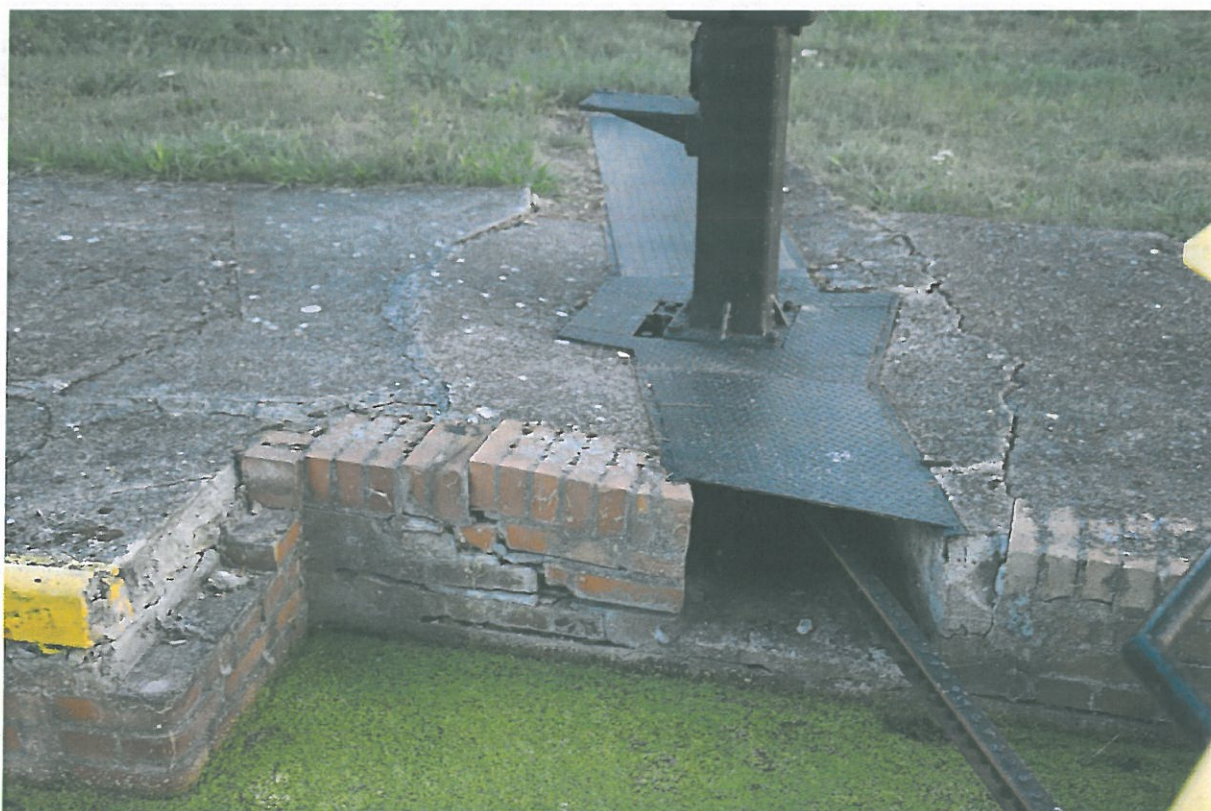
*Zdjęcie 5. Uszkodzenia powierzchniowe z ubytkami ceglanych licówek ścian śluzy - Śluza nr 5 Dębinek na kanale Górnonoteckim km 130+180*

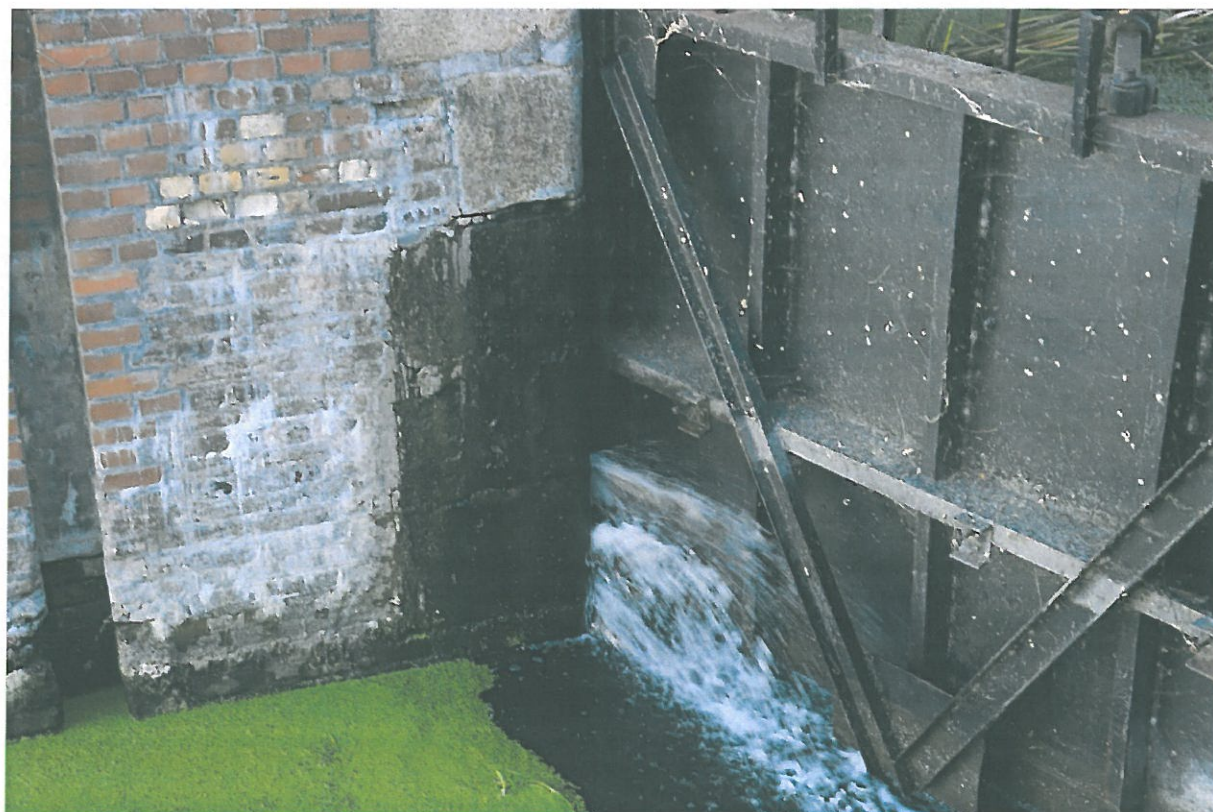
*Zdjęcie 6. Nieszczelności w obrębie uszczelnień drewnianych wrót - Śluza nr 5 Dębinek na kanale Górnonoteckim km 130+180*

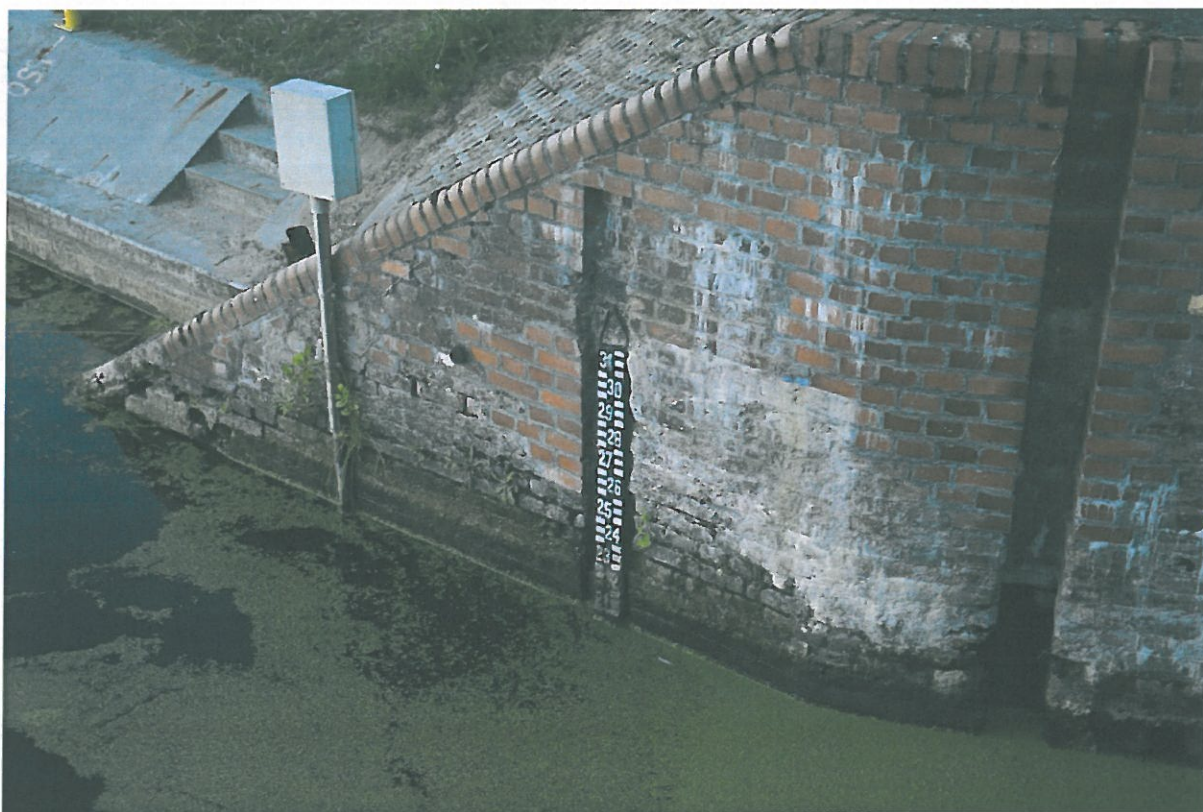
*Zdjęcie 7. Uszkodzenia powierzchniowe z ubytkami ceglanych licówek ścian śluzy, niewypełnione spoiny ścienne - Śluza nr 5 Dębinek na kanale Górnonoteckim km 130+180*

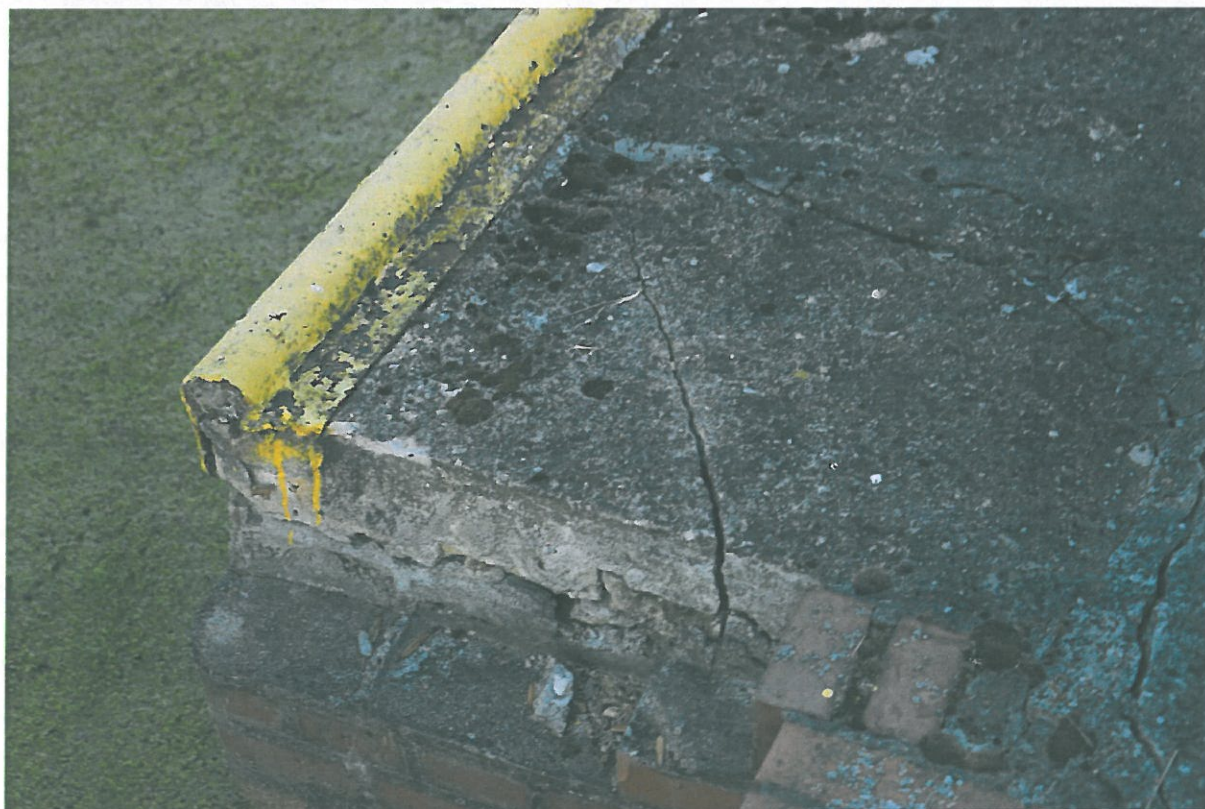
*Zdjęcie 8. Uszkodzenia elementów betonowych na komunikacyjnych przejściach wzdłuż ścian śluzy - Śluza nr 5 Dębinek na kanale Górnonoteckim km 130+180*
