**Lokalizacja:** Bydgoszcz, ul. Mickiewicza 15, budynek Regionalnego Zarządu Gospodarki Wodnej, elewacja frontowa południowo-zachodnia. Taras III kondygnacji w osi południowej elewacji.

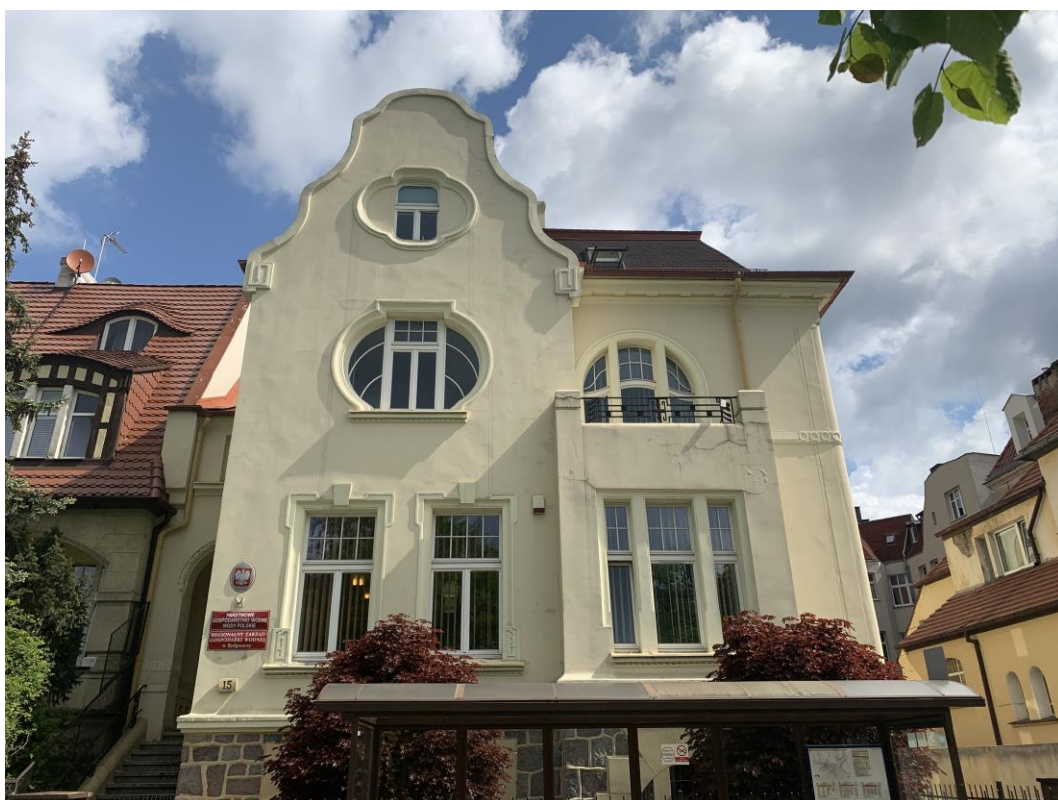
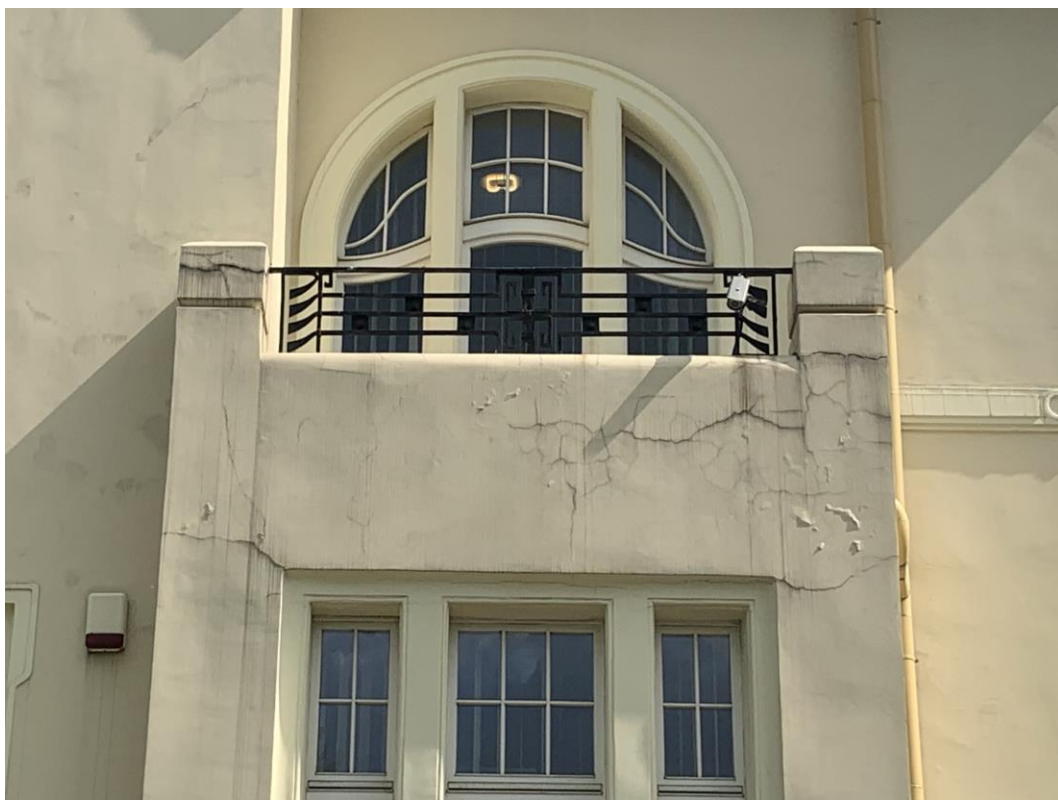
**Opis:** tynkowana balustrada elewacji wraz ze słupkami narożnymi pokryta zabrudzeniami i zanieczyszczeniami pochodzenia atmosferycznego; warstwa tynku silnie spękana i prawdopodobnie odspojona od podłoża [„głucha”]; w miejscach spękań smoliste zacieki; metalowa balustrada w stanie dobrym.

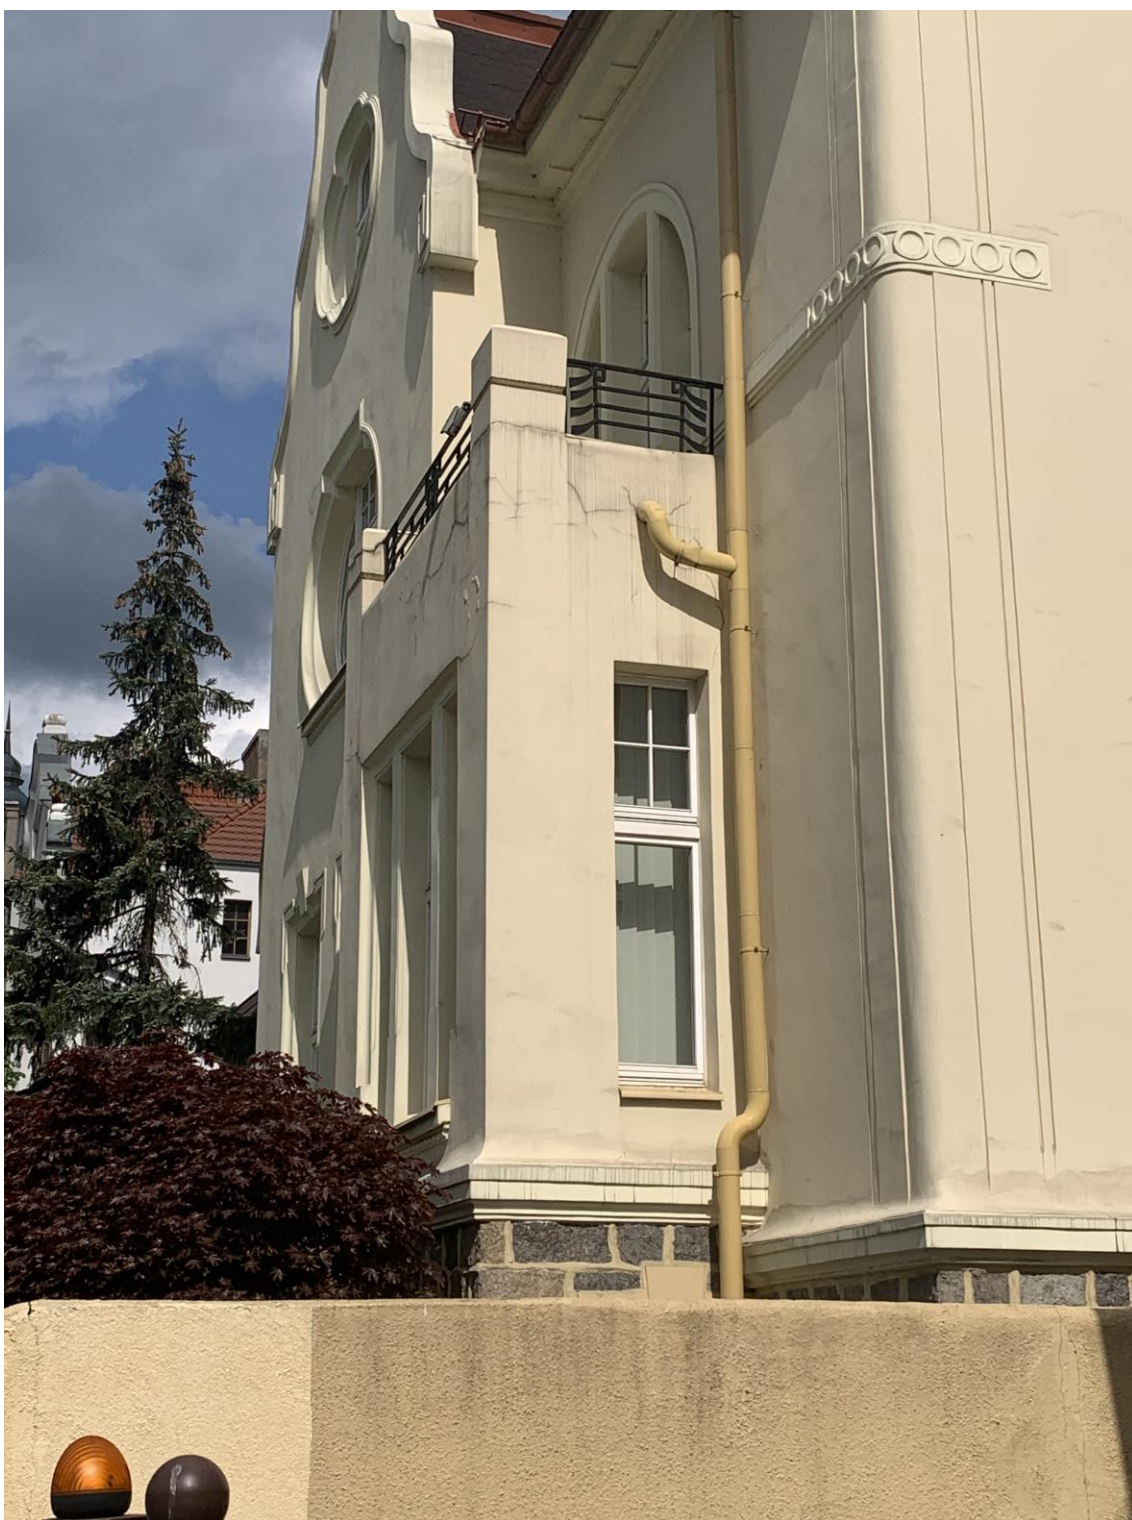
**Lokalizacja:** Bydgoszcz, ul. Mickiewicza 15, budynek Regionalnego Zarządu Gospodarki Wodnej, elewacja frontowa południowo-zachodnia. Taras umiejscowiono nad wykuszem I i II kondygnacji – widok od strony południowej.

**Opis:** tynkowana balustrada elewacji wraz ze słupkami narożnymi pokryta zabrudzeniami i zanieczyszczeniami pochodzenia atmosferycznego; warstwa tynku silnie spękana i prawdopodobnie odspojona od podłoża [„głucha”]; w miejscach spękań smoliste zacieki; metalowa balustrada w stanie dobrym; widoczny system odprowadzania wód opadowych z podłączeniem do odbioru wody z posadzki tarasu.

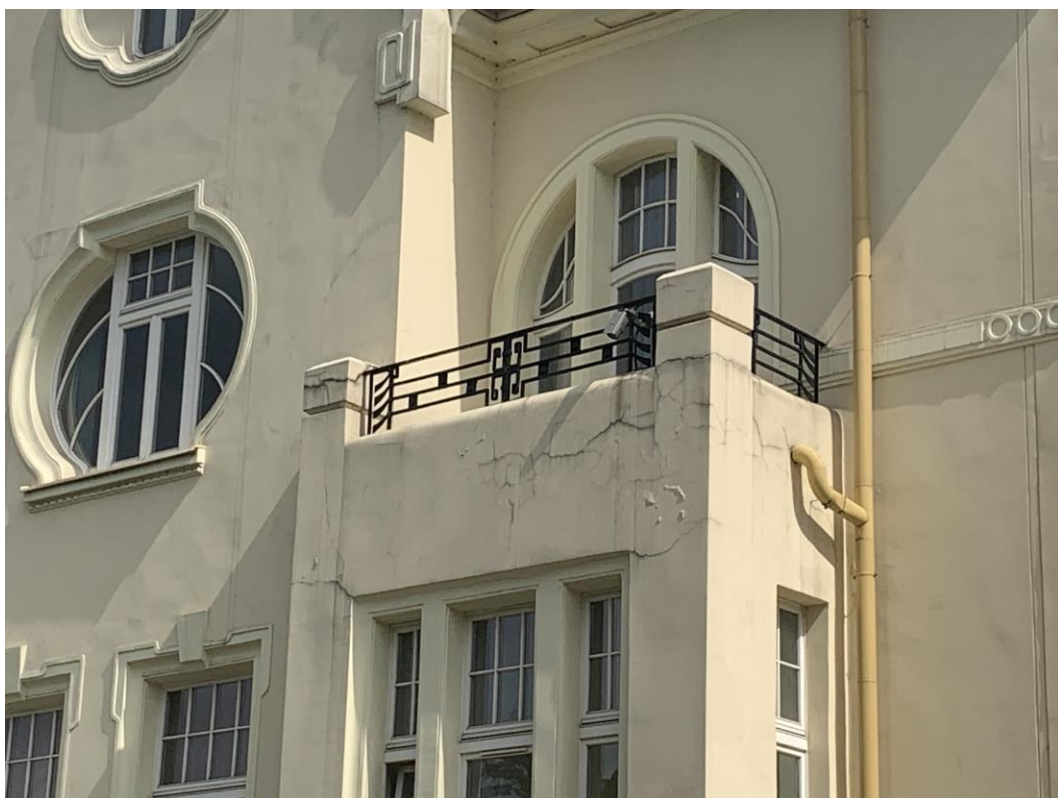
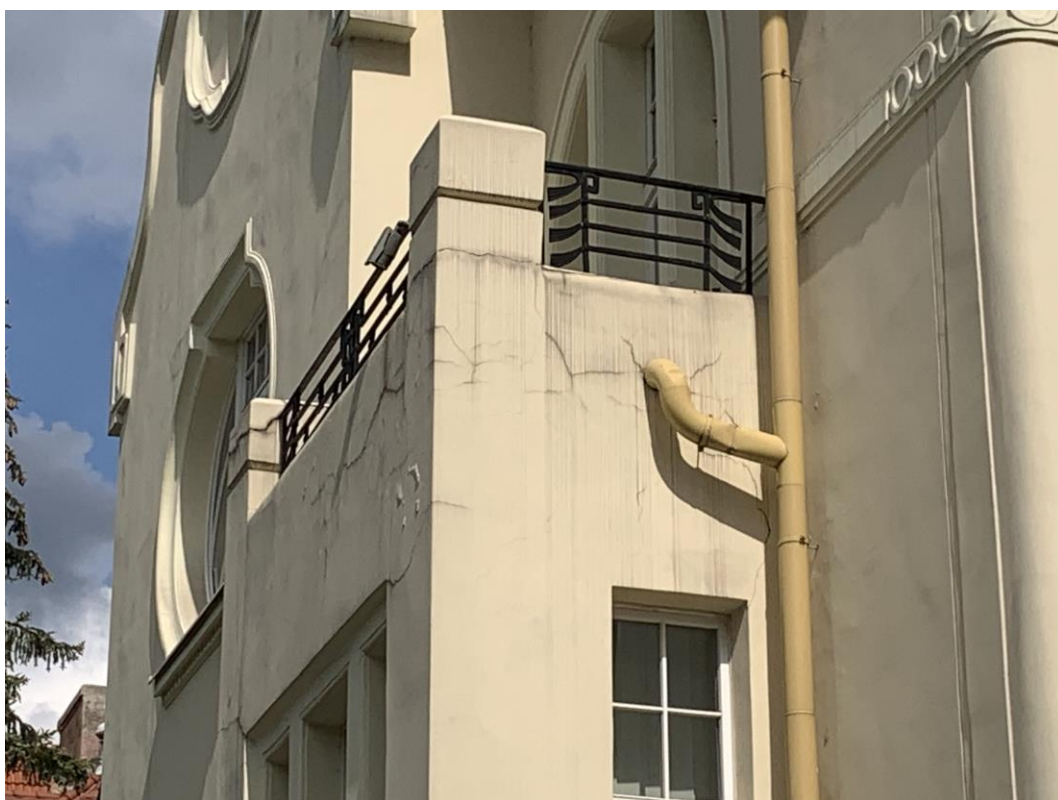
**Lokalizacja:** Bydgoszcz, ul. Mickiewicza 15, budynek Regionalnego Zarządu Gospodarki Wodnej, elewacja frontowa południowo-zachodnia. Taras umiejscowiono nad wykuszem I i II kondygnacji – widok od strony południowej.

**Opis:** tynkowana balustrada elewacji wraz ze słupkami narożnymi pokryta zabrudzeniami i zanieczyszczeniami pochodzenia atmosferycznego; warstwa tynku silnie spękana i prawdopodobnie odspojona od podłoża „głucha”; w miejscach spękań smoliste zacieki; metalowa balustrada w stanie dobrym; widoczny system odprowadzania wód opadowych z podłączeniem do odbioru wody z posadzki tarasu.

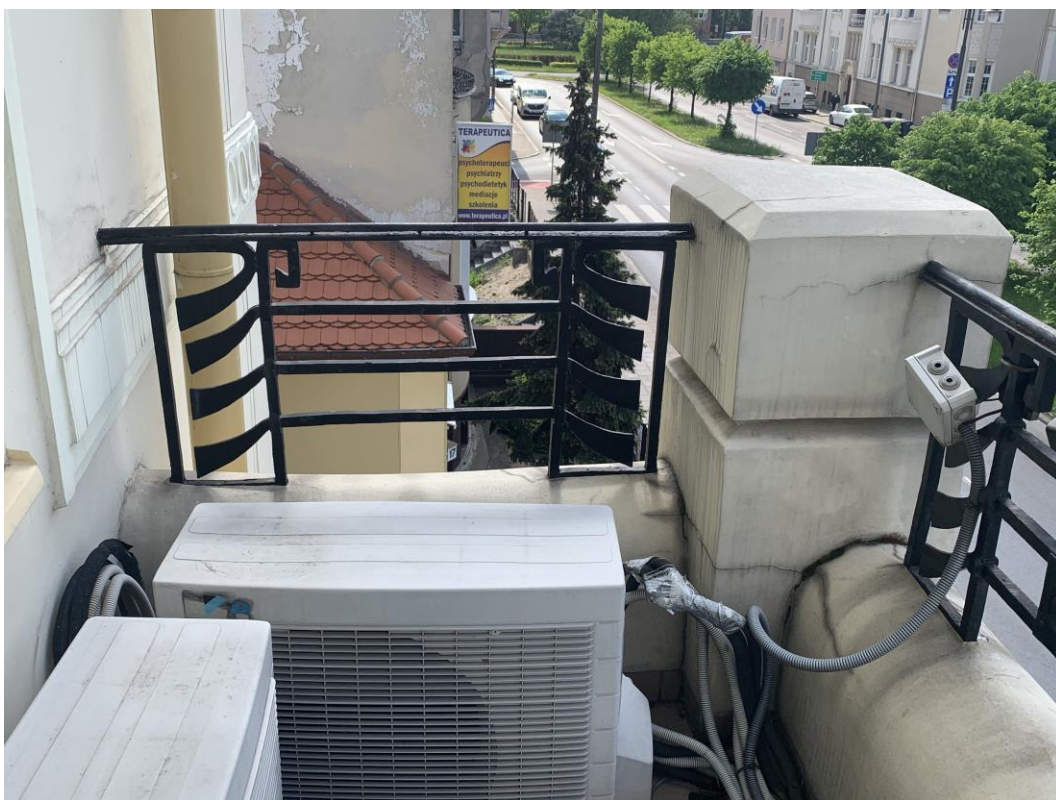
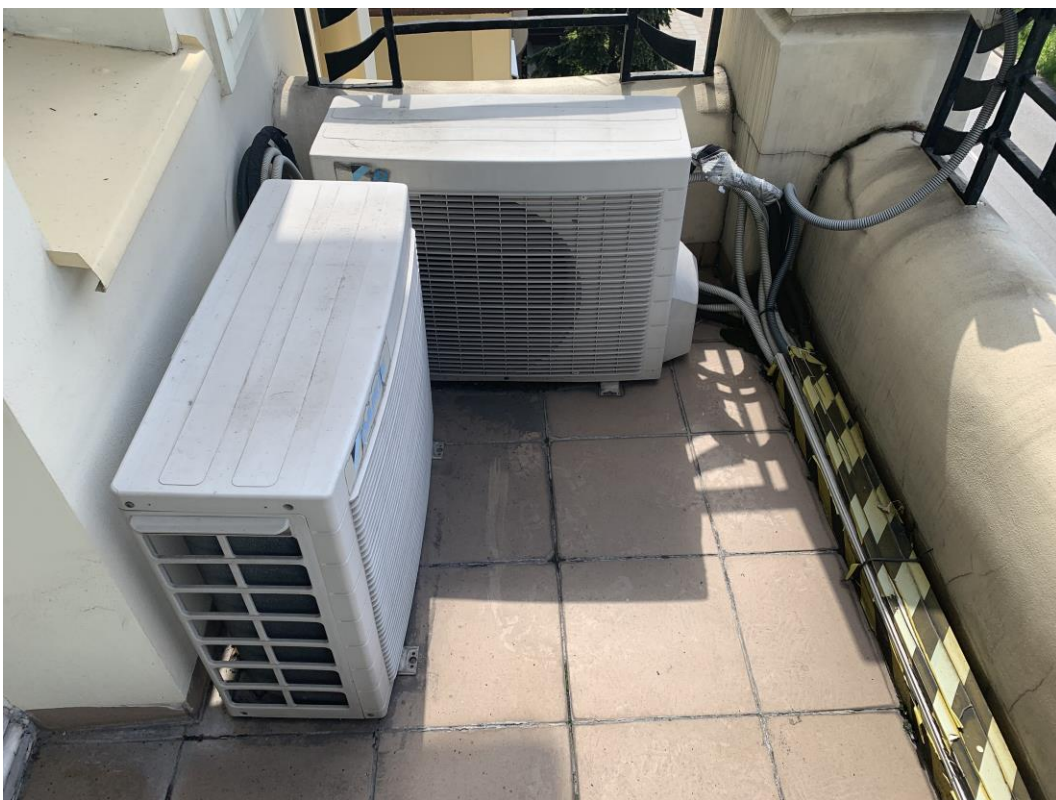
**Lokalizacja:** Bydgoszcz, ul. Mickiewicza 15, budynek Regionalnego Zarządu Gospodarki Wodnej, elewacja frontowa południowo-zachodnia. Balustrada i posadzka tarasu.

**Opis:** na płycie tarasu umieszczono liczne jednostki techniczne - agregaty zewnętrzne klimatyzacji typu Split oraz towarzyszące im kable zasilające i rury do odprowadzania skroplin; posadzkę tarasu wyłożono wtórnie płytkami gresowymi, których układ i powierzchnia nie zapewnia swobodnego odpływu wód opadowych do systemu odprowadzania wody po stronie południowej tarasu; na elementach tynkowanej balustrady widoczne są liczne i głębokie spękania pozwalające na dogłębne penetrowanie wody w strukturę muru.

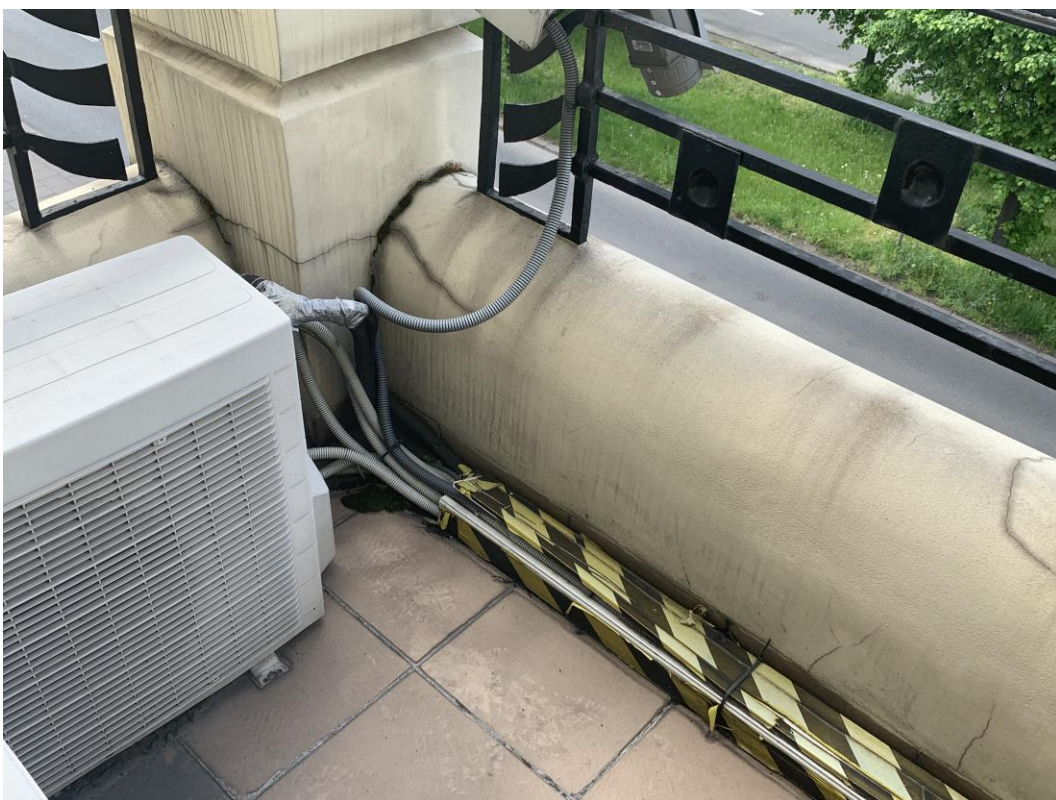
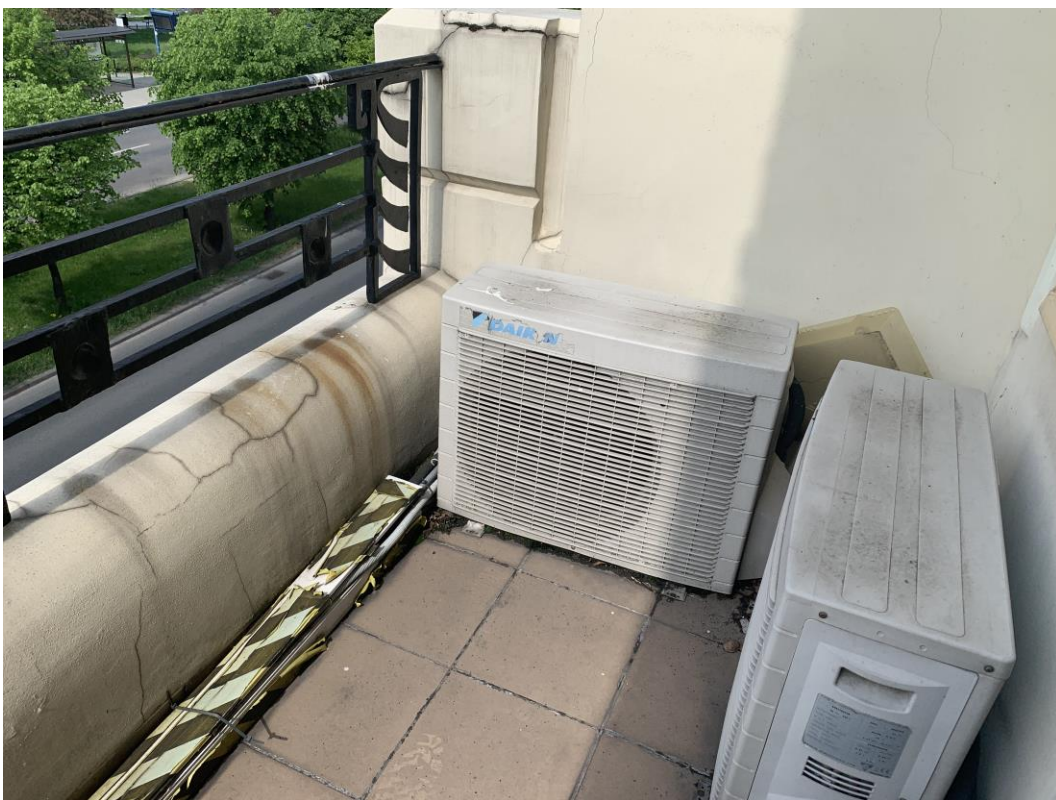
**Lokalizacja:** Bydgoszcz, ul. Mickiewicza 15, budynek Regionalnego Zarządu Gospodarki Wodnej, elewacja frontowa południowo-zachodnia. Balustrada i posadzka tarasu.

**Opis:** na płycie tarasu umieszczono liczne jednostki techniczne - agregaty zewnętrzne klimatyzacji typu Split oraz towarzyszące im kable zasilające i rury do odprowadzania skroplin; posadzkę tarasu wyłożono wtórnie płytkami gresowymi, których układ i powierzchnia nie zapewnia swobodnego odpływu wód opadowych do systemu odprowadzania wody po stronie południowej tarasu; na elementach tynkowanej balustrady widoczne są liczne i głębokie spękania pozwalające na dogłębne penetrowanie wody w strukturę muru; na tynkowanej części balustrady widoczne są rdzawe zacieki – skutek korozji metalowej balustrady.

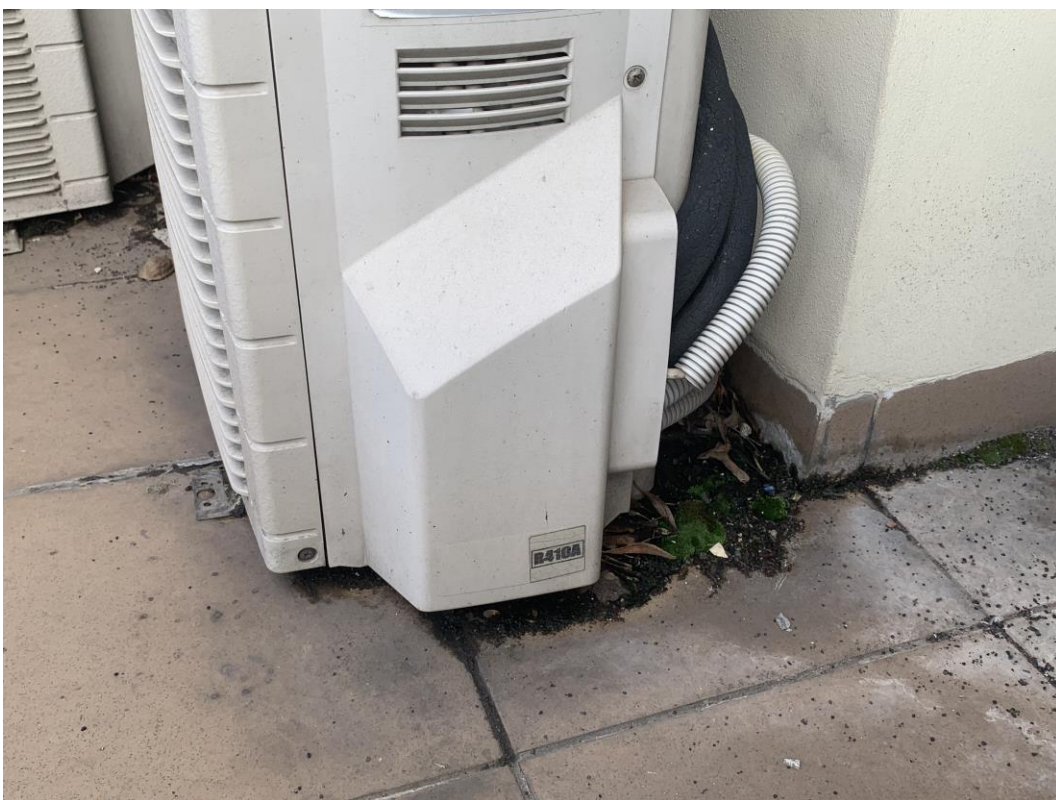
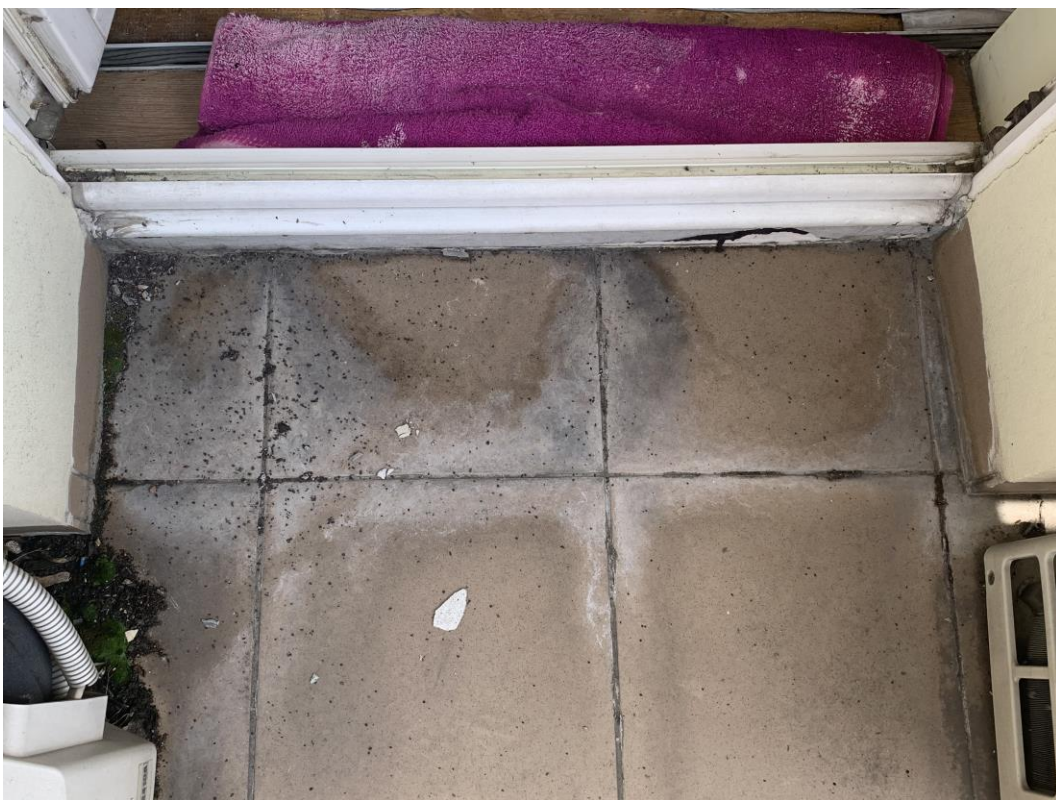
**Lokalizacja:** Bydgoszcz, ul. Mickiewicza 15, budynek Regionalnego Zarządu Gospodarki Wodnej, elewacja frontowa południowo-zachodnia. Posadzka tarasu przy wejściu do pomieszczenia wewnętrznego.

**Opis:** pod agregatem zewnętrznym gromadzą się liście i inny luźny materiał (kurz i zapylenie); ślady zawilgocenia i zasolenia na posadzce tarasu, tuż przy wejściu do pomieszczenia, sugerują że w miejscu tym akumuluje się woda opadowa, co jest efektem źle ukształtowanego poziomu płyty tarasu; zalegająca i napierająca woda na styku z elewacją tarasu tworzy przesiąki w miejscu połączenia płyty konstrukcyjnej z murami obwodowymi willi, co powoduje ostatecznie zalewanie pomieszczenia II kondygnacji [gabinet dyrektora].

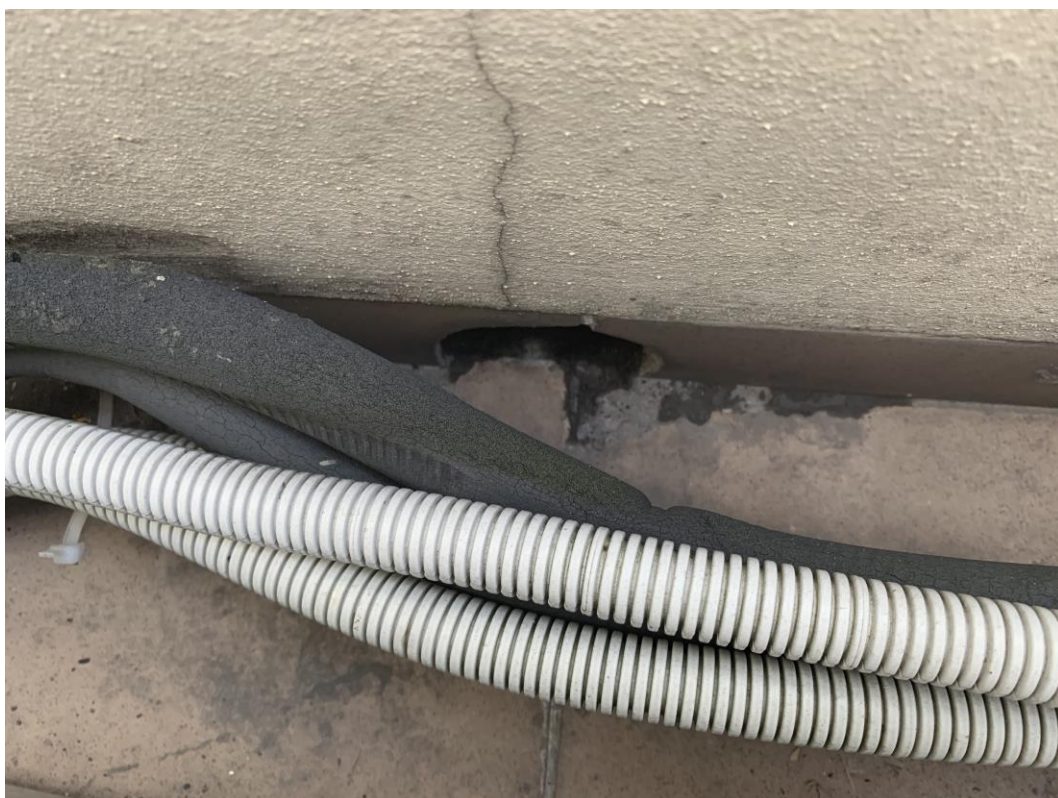
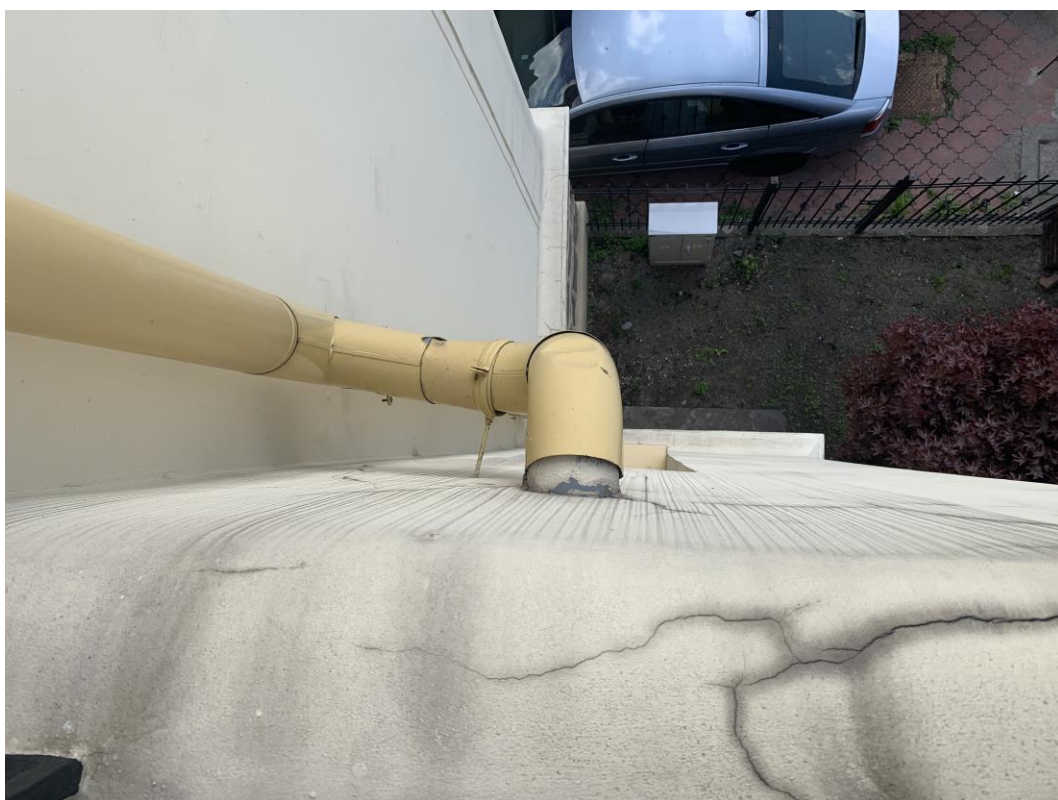
**Lokalizacja:** Bydgoszcz, ul. Mickiewicza 15, budynek Regionalnego Zarządu Gospodarki Wodnej, elewacja frontowa południowo-zachodnia. Balustrada od strony południowo-wschodniej.

**Opis:** płyta tarasu w miejscu połączenia z systemem odprowadzania wód opadowych, który obecnie jest blokowany licznymi instalacjami agregatów klimatyzacji; tynkowana balustrada tarasu z widocznymi licznymi i głębokimi spękaniami warstwy tynkarskiej.

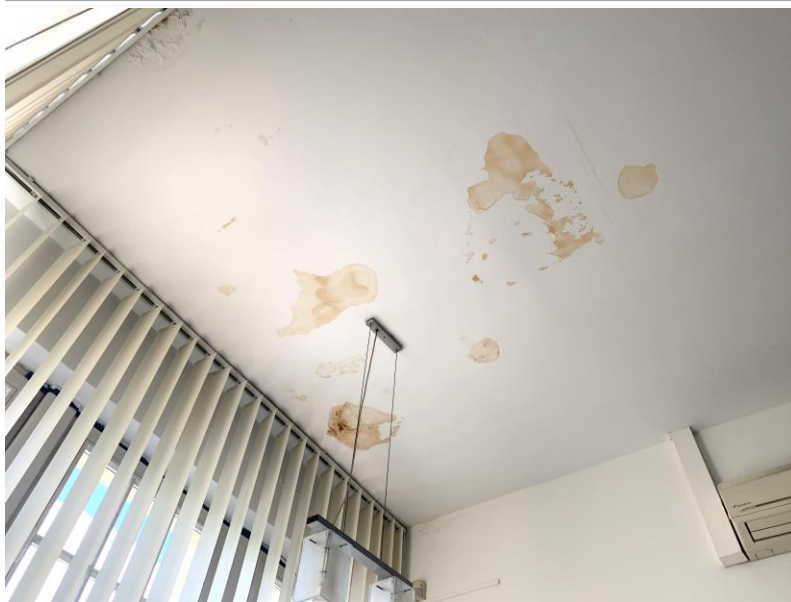
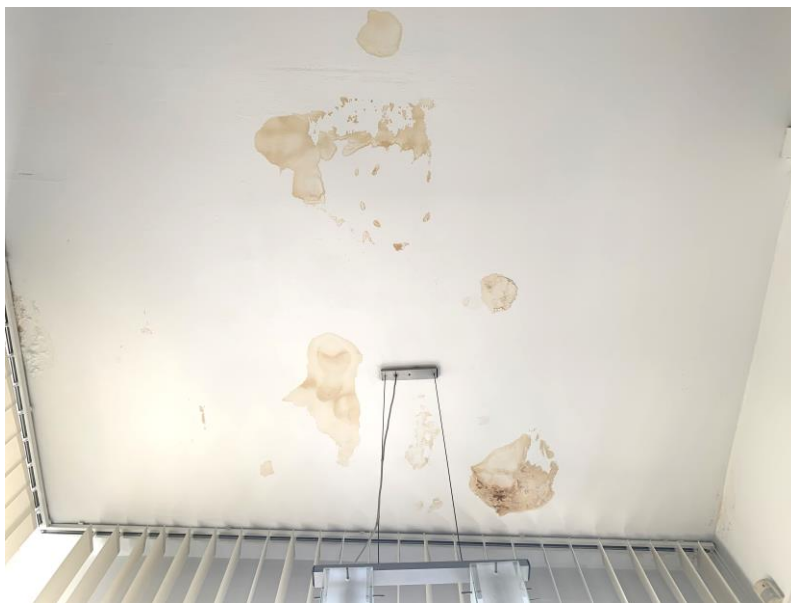
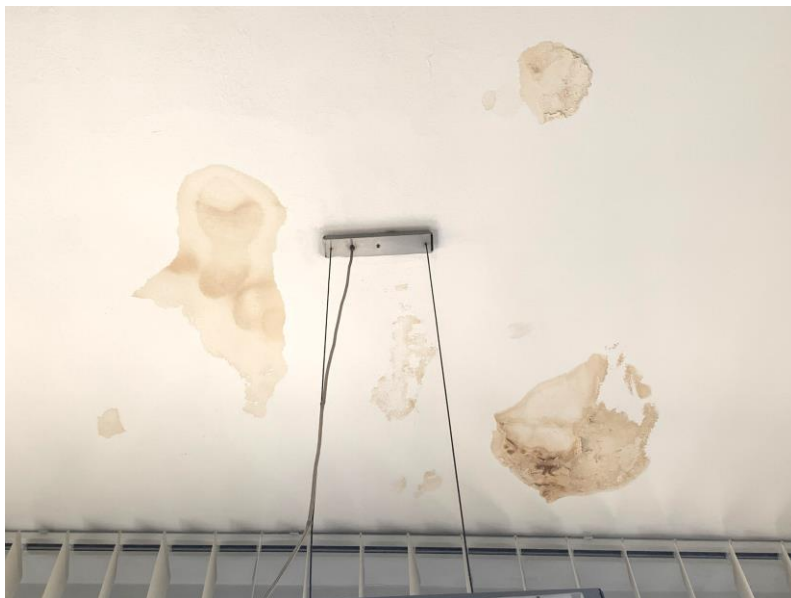
**Lokalizacja:** Bydgoszcz, ul. Mickiewicza 15, budynek Regionalnego Zarządu Gospodarki Wodnej, pomieszczenie III kondygnacji – gabinet dyrektora.

**Opis:** w wyniku systematycznych przesiąków, pochodzących z płyty tarasu, nastąpiło zalanie dużych obszarów powierzchni sufitu i części ścian.

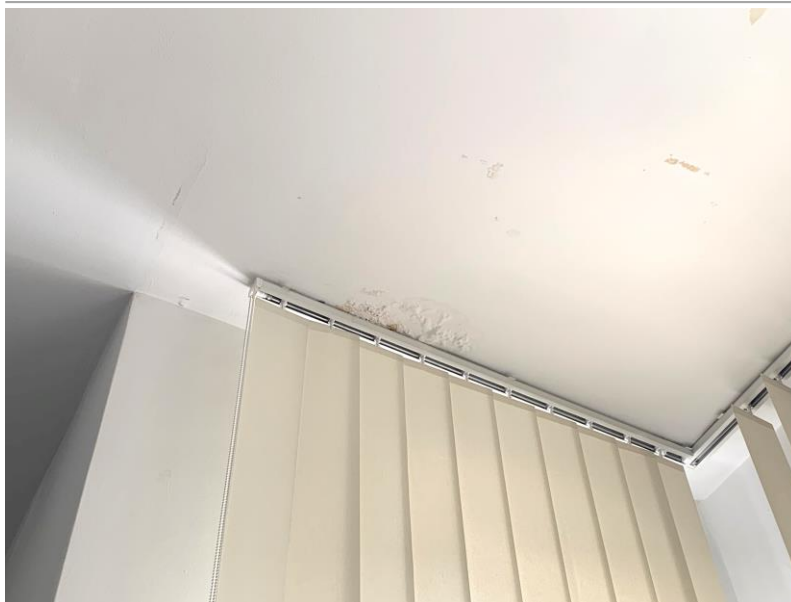
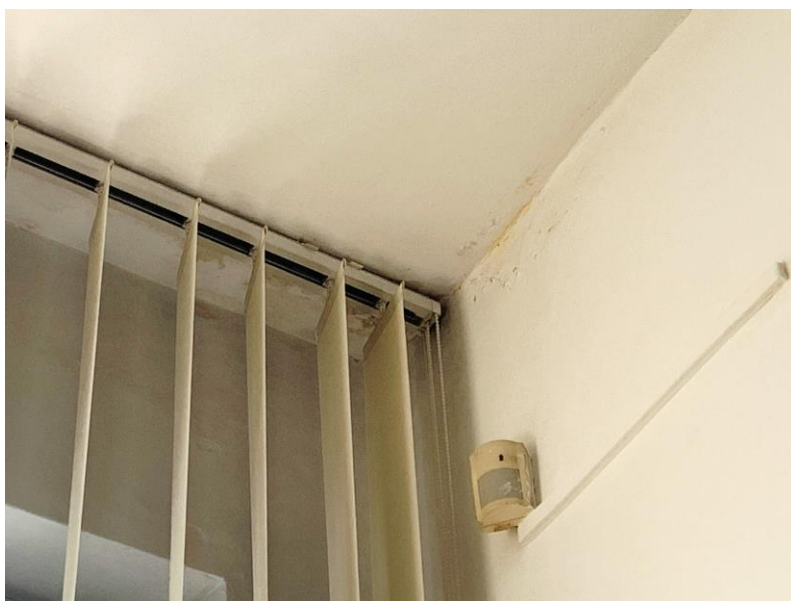
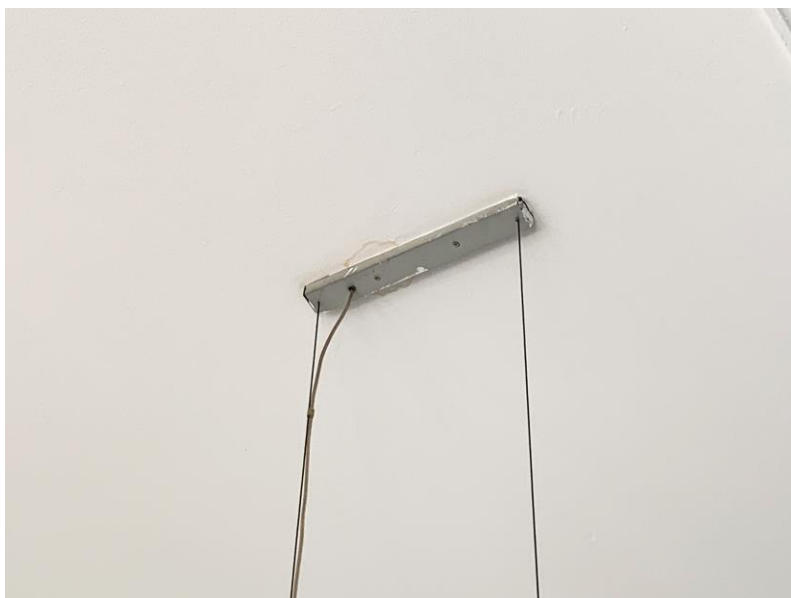
**Lokalizacja:** Bydgoszcz, ul. Mickiewicza 15, budynek Regionalnego Zarządu Gospodarki Wodnej, pomieszczenie III kondygnacji – gabinet dyrektora.

**Opis:** w wyniku systematycznych przesiązków, pochodzących z płyty tarasu, nastąpiło zalanie dużych obszarów powierzchni sufitu i części ścian.

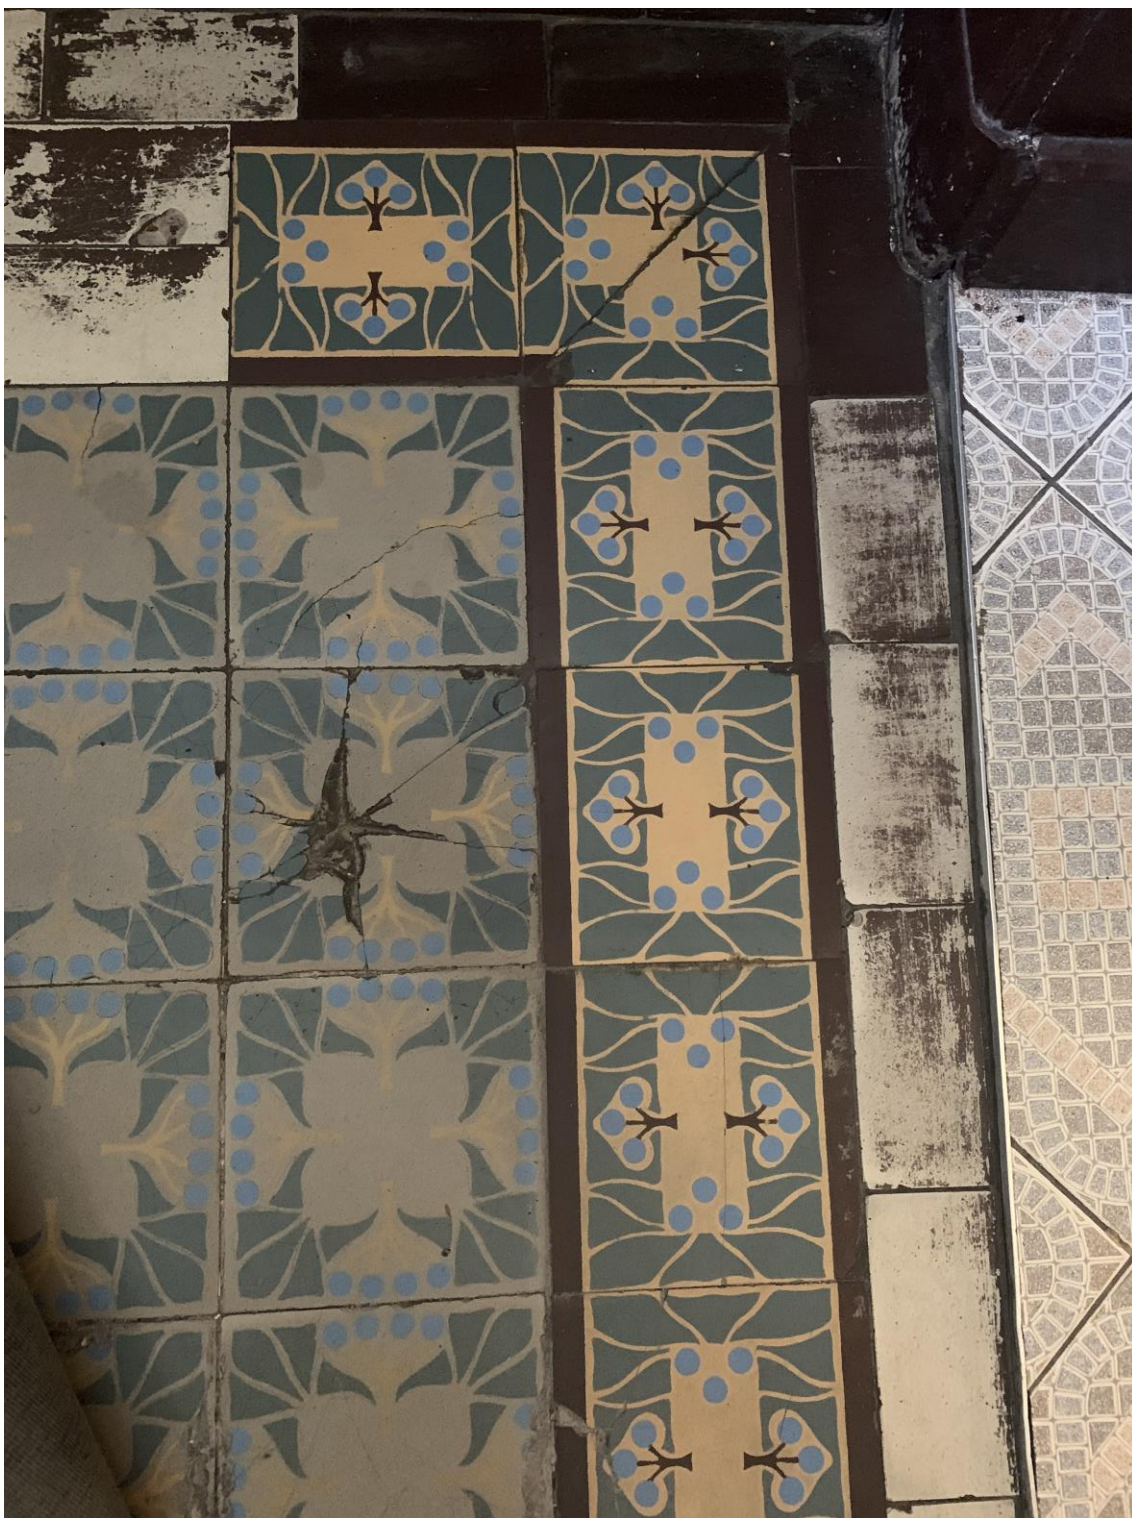
**Lokalizacja:** Bydgoszcz, ul. Mickiewicza 15, budynek Regionalnego Zarządu Gospodarki Wodnej, elewacja frontowa południowo-zachodnia. Posadzka wejścia głównego do budynku.

**Opis:** zachowane oryginalne, secesyjne płytki wejścia do willi mogą być inspiracją do odtworzenia w przyszłości dla stylizowanych płytek tarasu.
