**PROTOKÓŁ Z KONTROLI OKRESOWEJ  
CO NAJMNIEJ RAZ NA 5 LAT POŁĄCZONEJ Z KONTROLĄ  
OKRESOWĄ CO NAJMNIEJ RAZ W ROKU**

**Jaz Piaski**

**wykonanej w dniu 10 sierpnia 2022 r.**

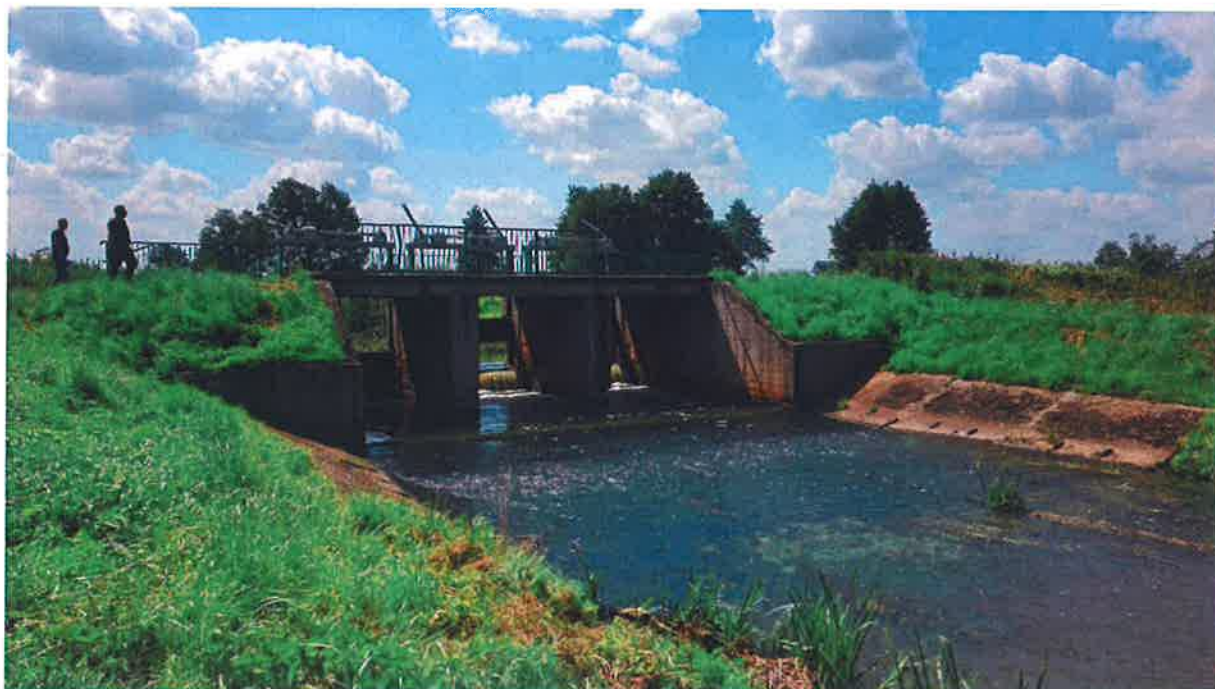
*Fot.1. Widok ogólny jazu od strony wody dolnej*

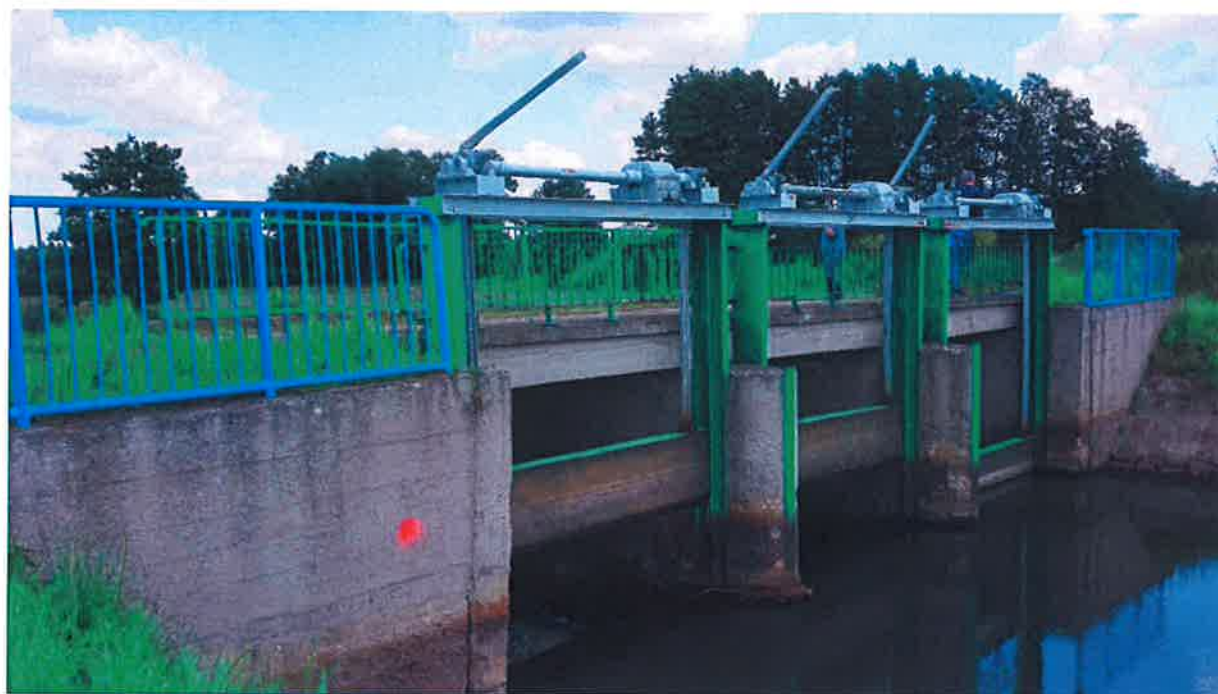
*Fot.2. Widok jazu od strony wody górnej*

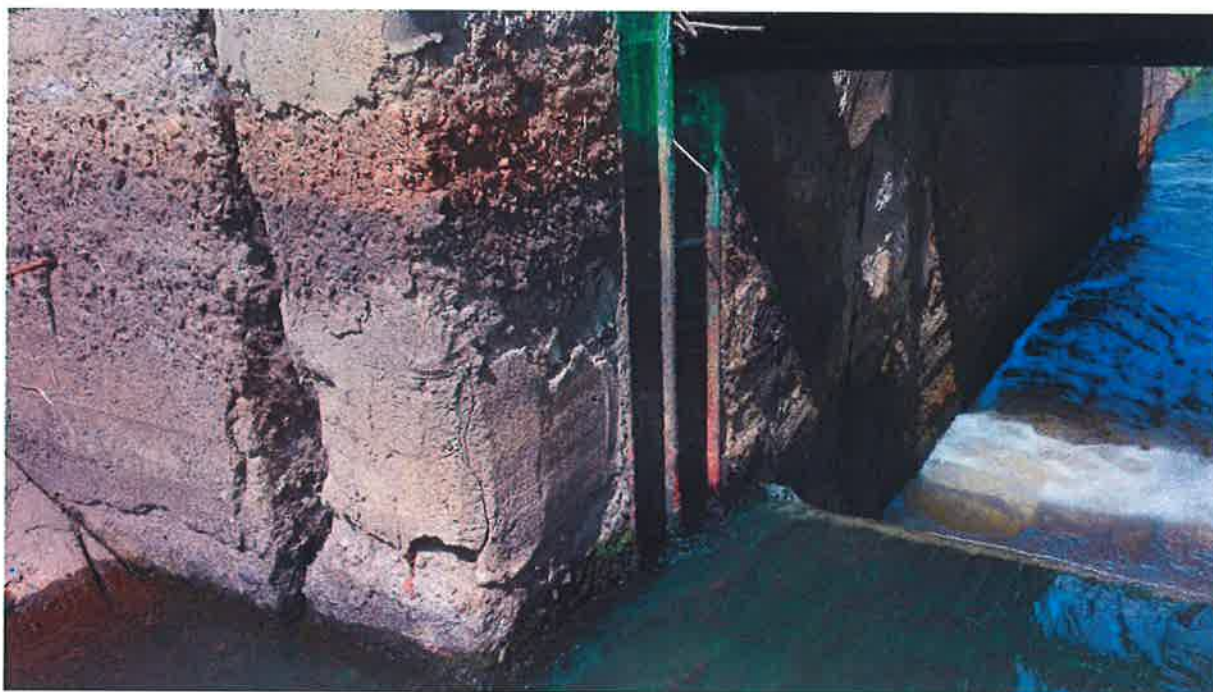
*Fot.3. Lewy przyczółek od WG*

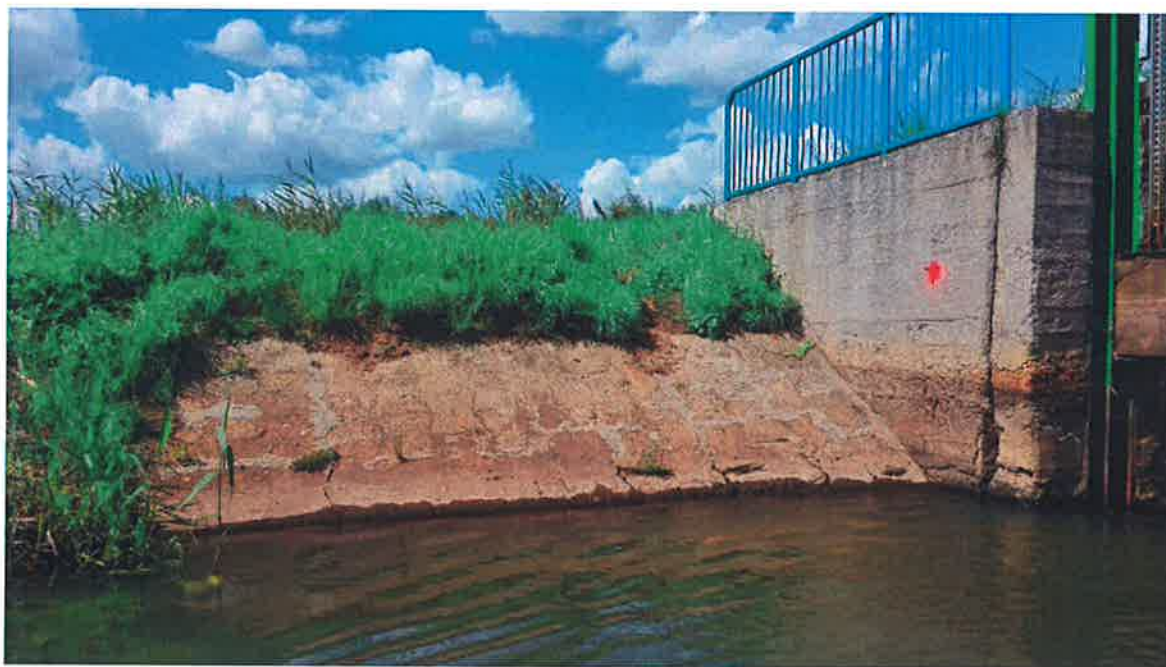
*Fot.4. Umocnienie lewy brzeg WG*

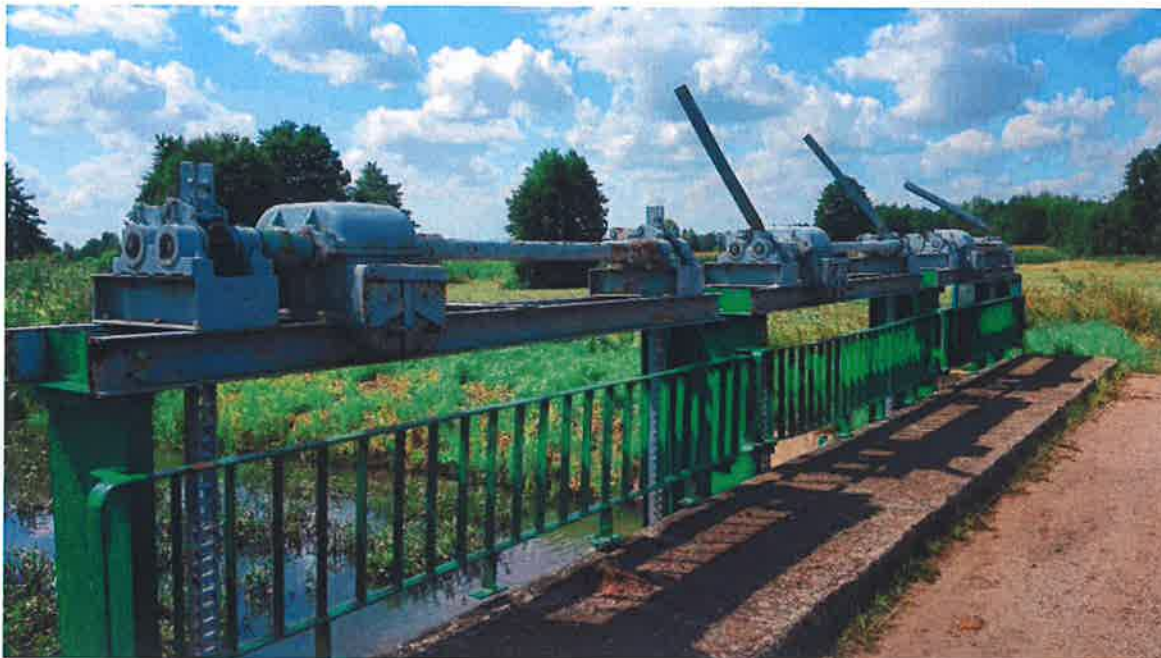
urządzenia upustowe/zamknięcia: nieodpowiednia (zasuw skorodowane, miejscami występuje już perforacja. Brak piętrzenia, listwy palczaste pokrzywione uniemożliwiają opuszczenie zasuw;

*Fot.5. Widok na mechanizmy wyciągowe*

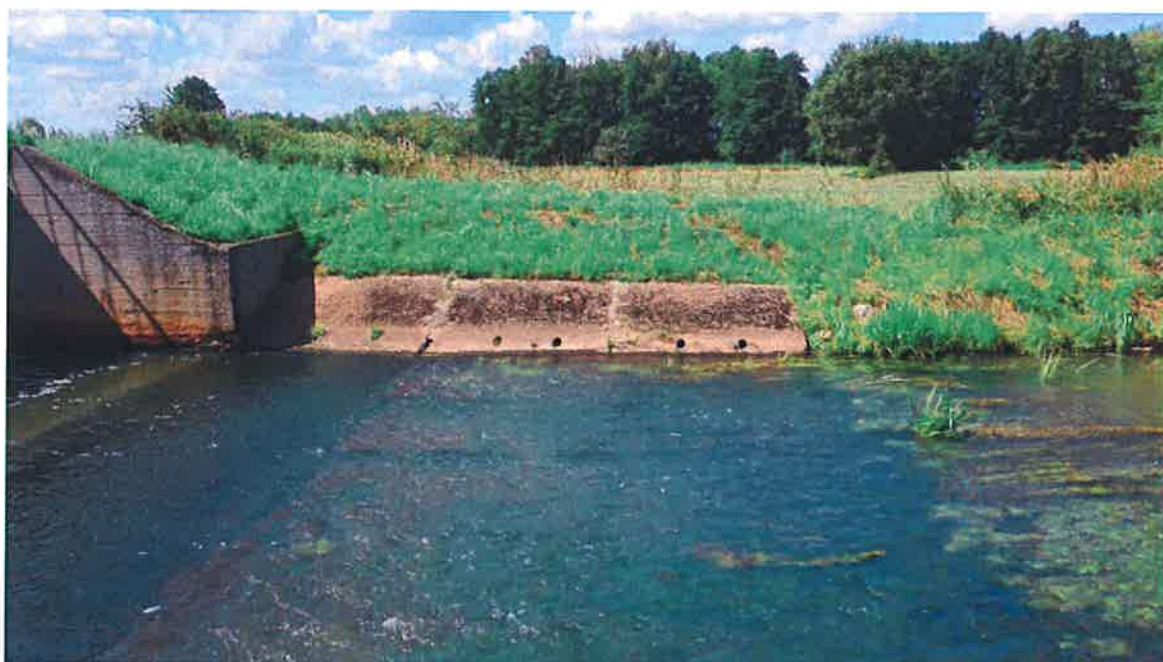
*Fot.6. Widok na umocnienie lewego brzegu WD*

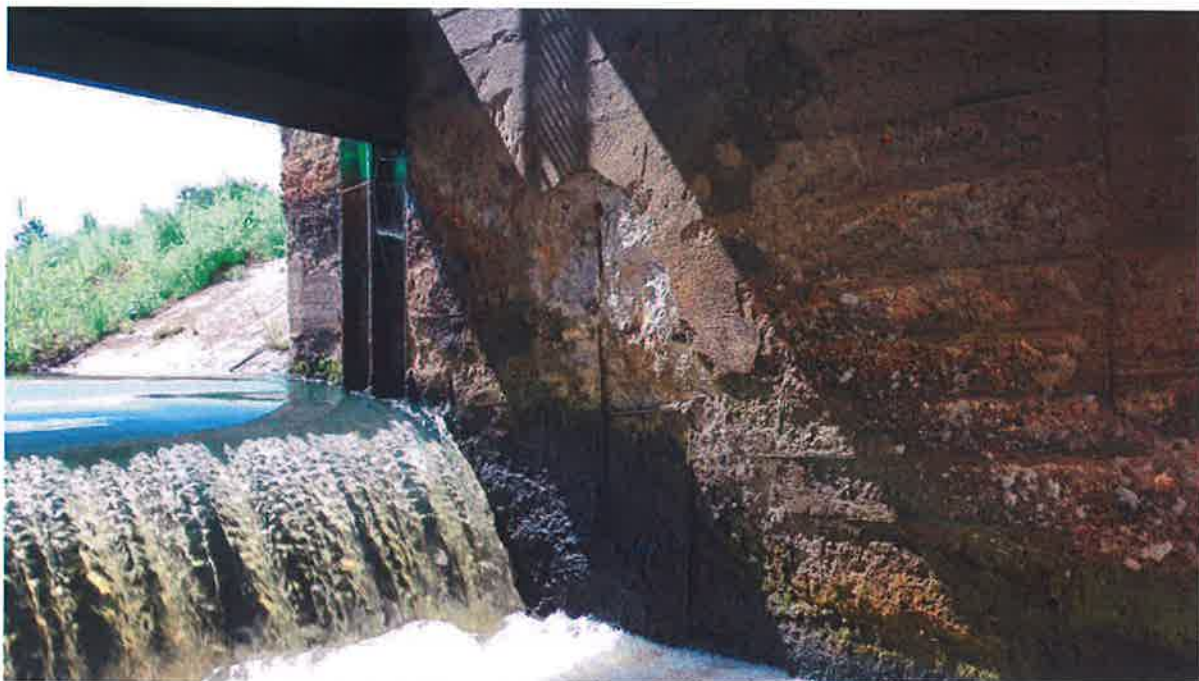
*Fot.7. Widok na lewy przyczółek*

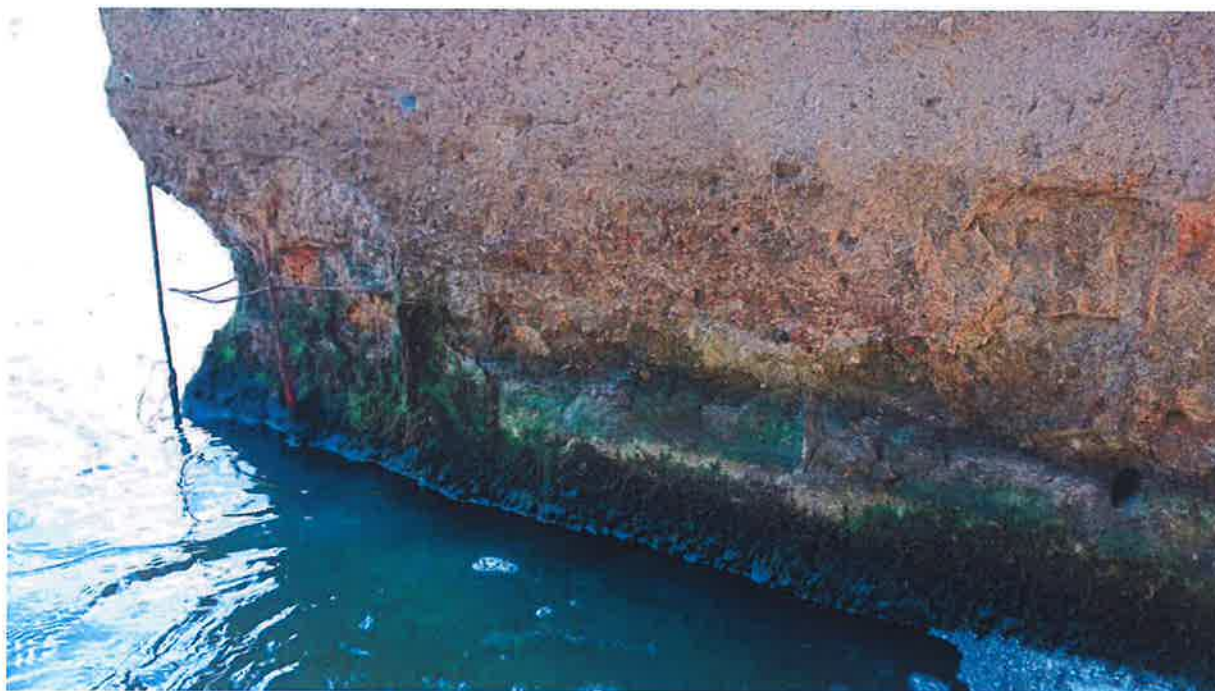
*Fot.8. Widok na filar ściana lewa*

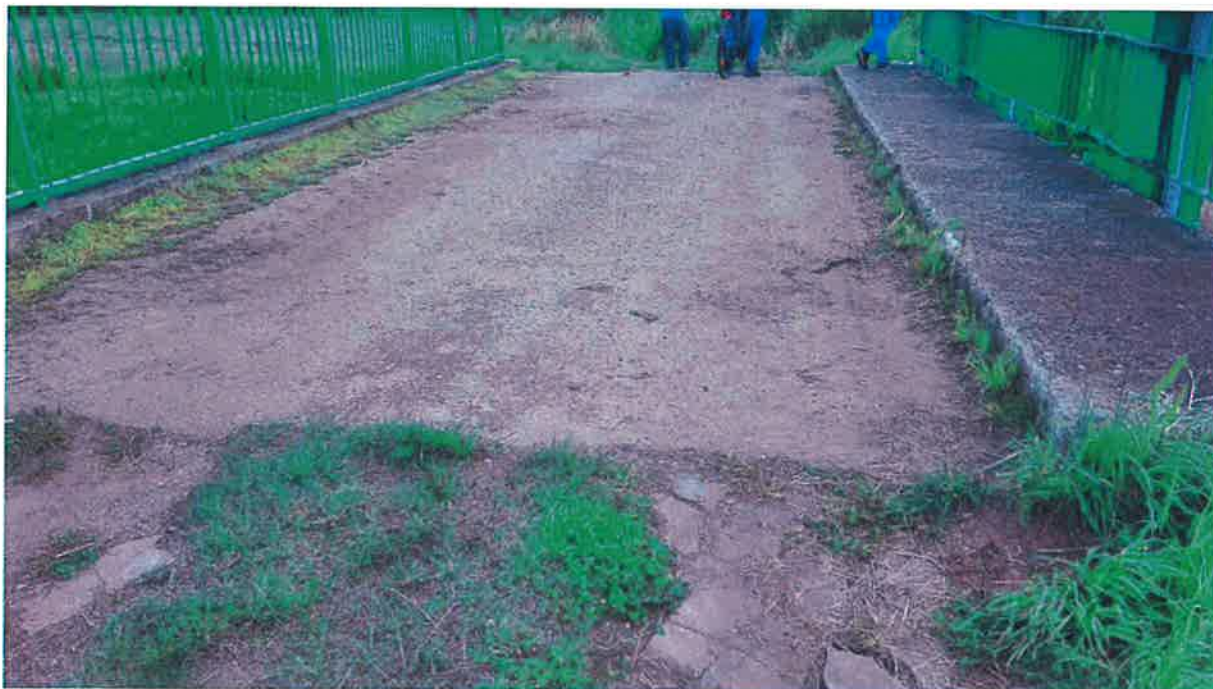
*Fot.9. Płyta kładki*

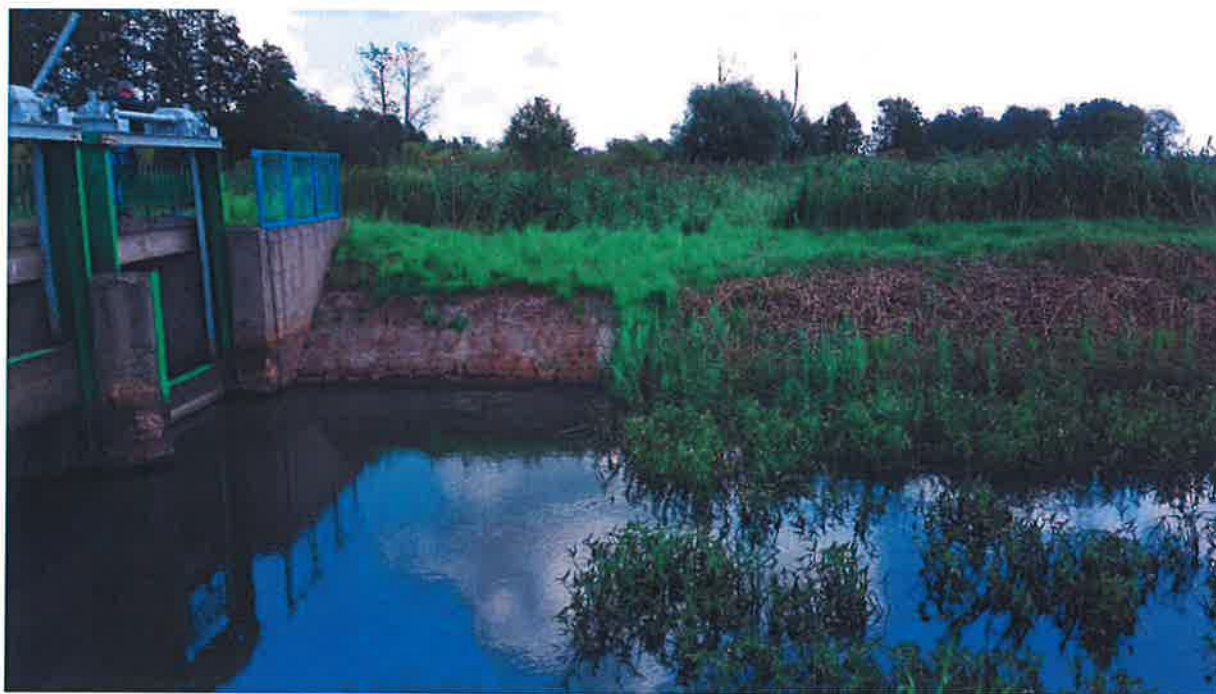
*Fot.10. Widok na umocnienie prawy brzeg WG*

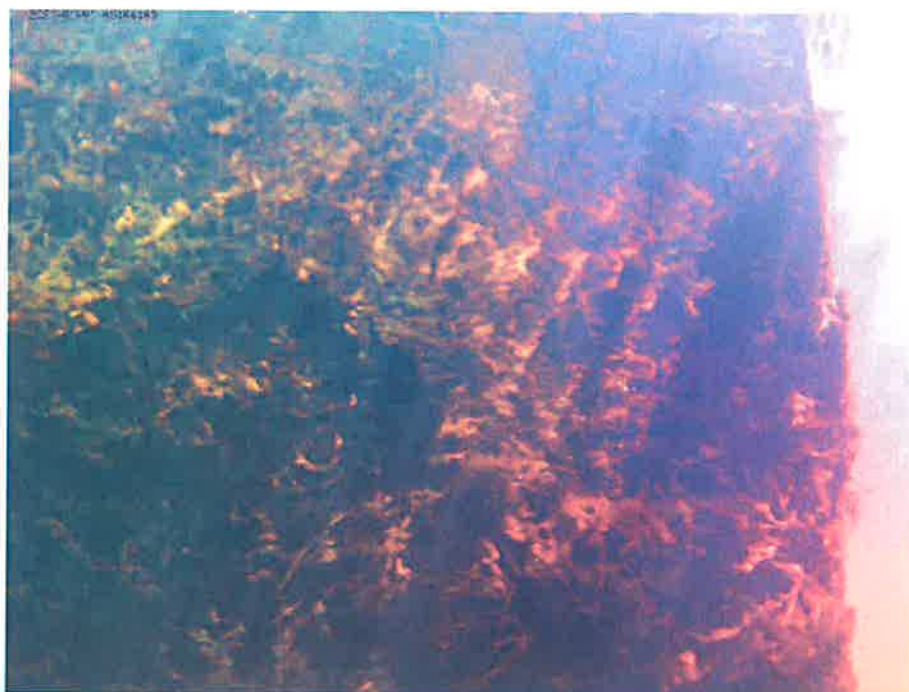
*Fot.11. Przyczółek prawy*

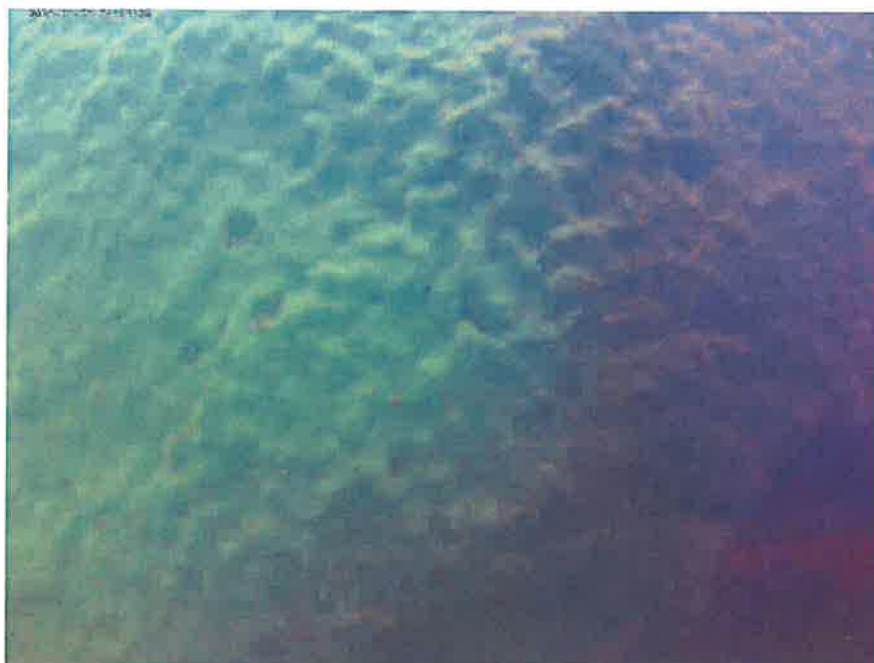
*Fot.14. Filar WG*

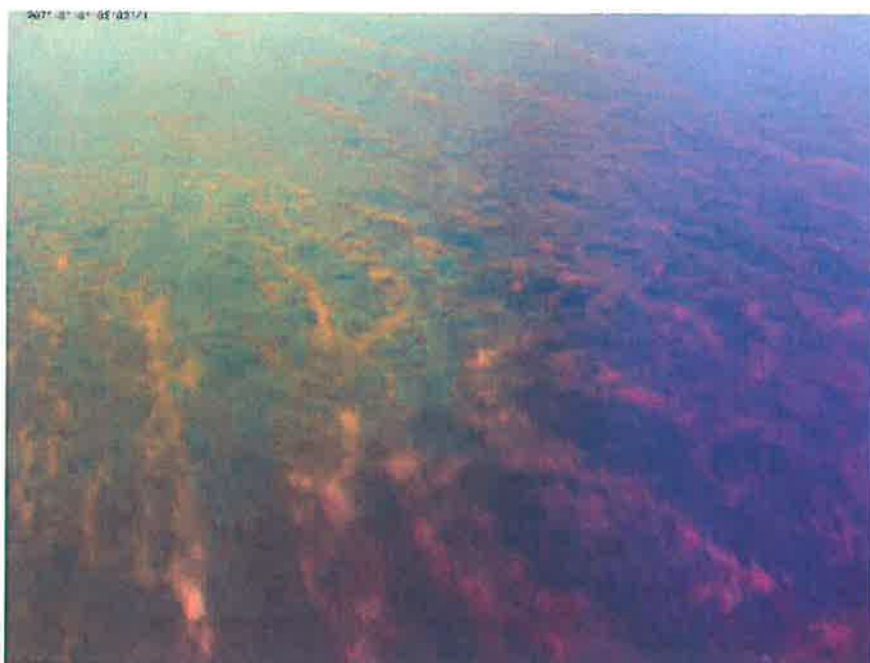
*Fot.15. Płyta poszuru*

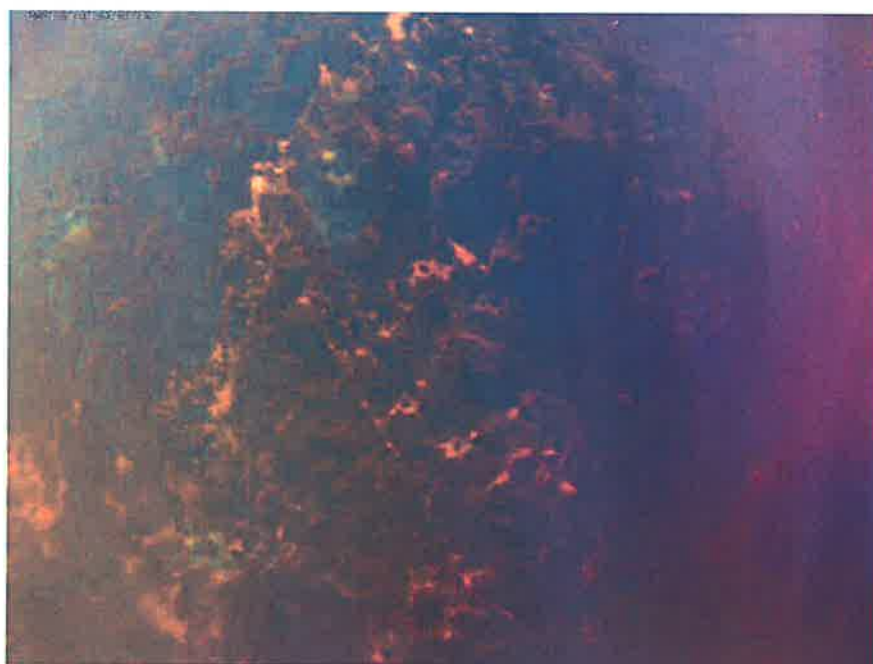
*Fot.16. Przyczółek lewy*

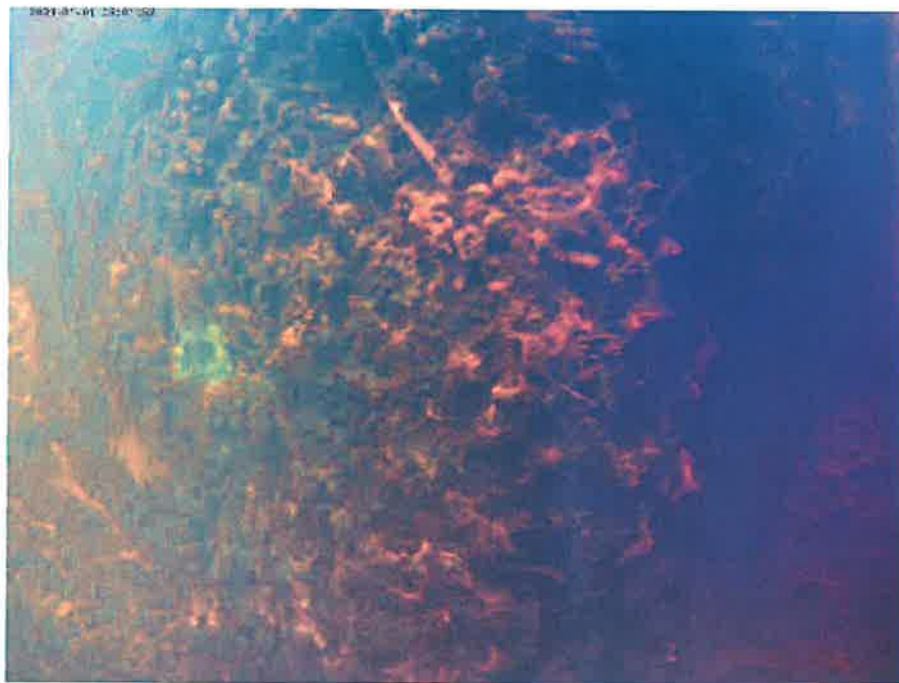
*Fot.17. Przyczólek lewy*

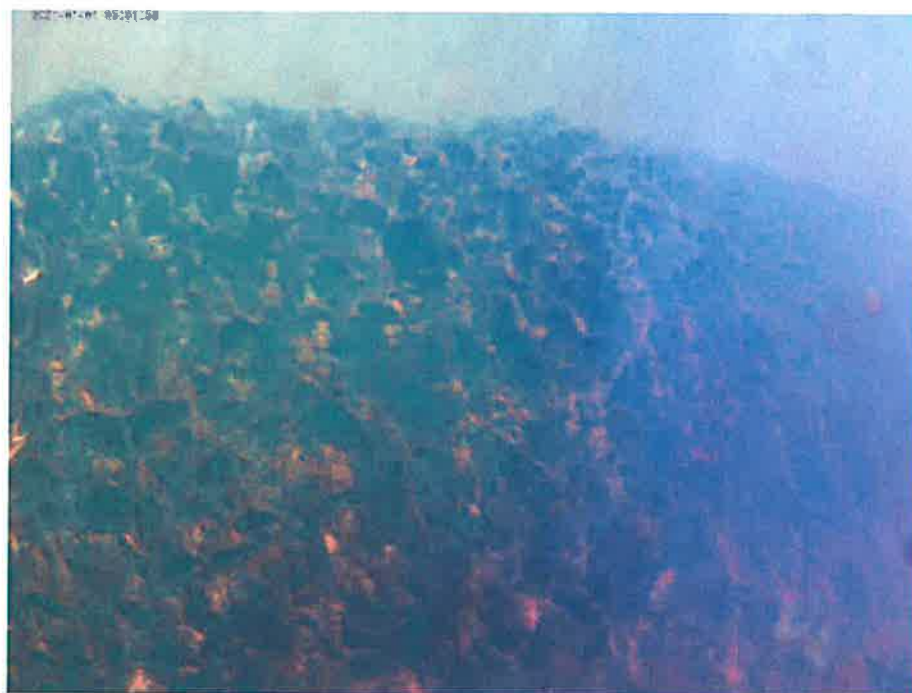
*Fot.18. Krawędź przelewu*

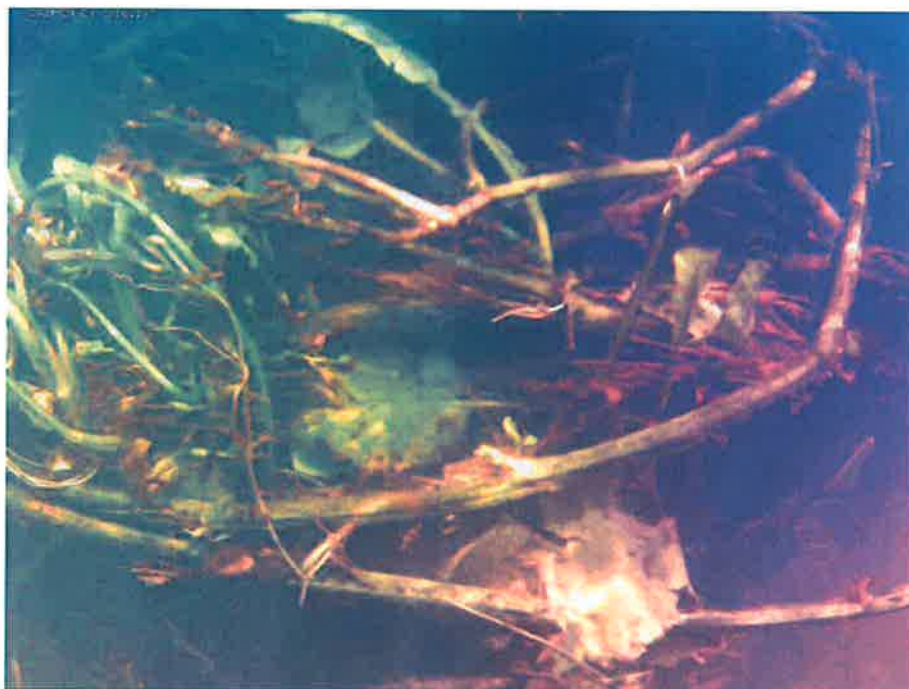
*Fot.19. Płyta poszuru*

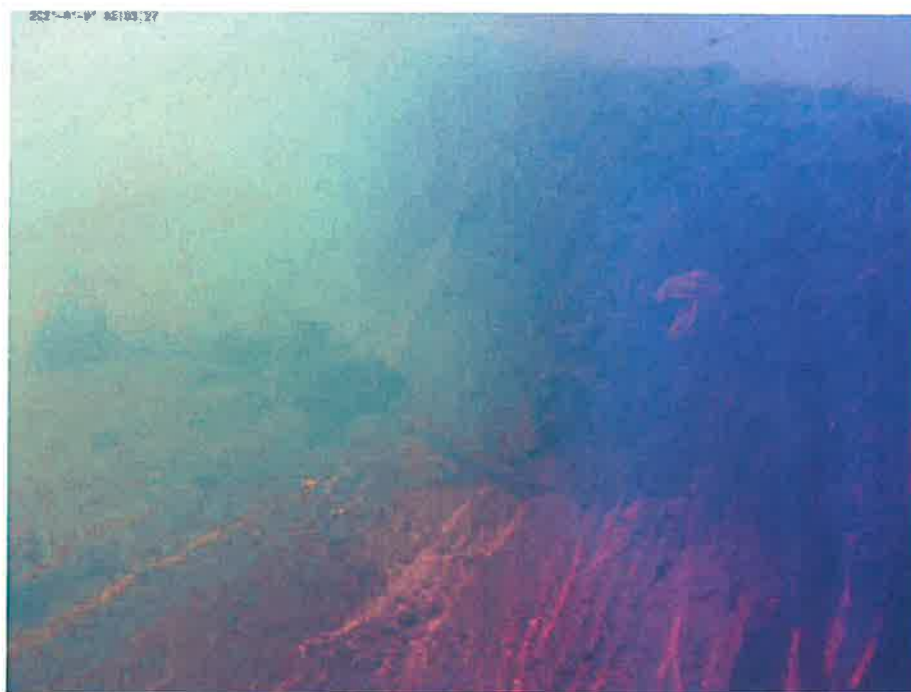
*Fot.20. Krawędź płyty poszuru*
