# **PROTOKÓŁ NR 1/2022 Z KONTROLI OKRESOWEJ PIĘCIOLETNIEJ**

## **Jaz na rzece Łobzonka w m. Klawek w km 20+970**

### **wykonana w dniu/dniach 28.02.2022 r.**

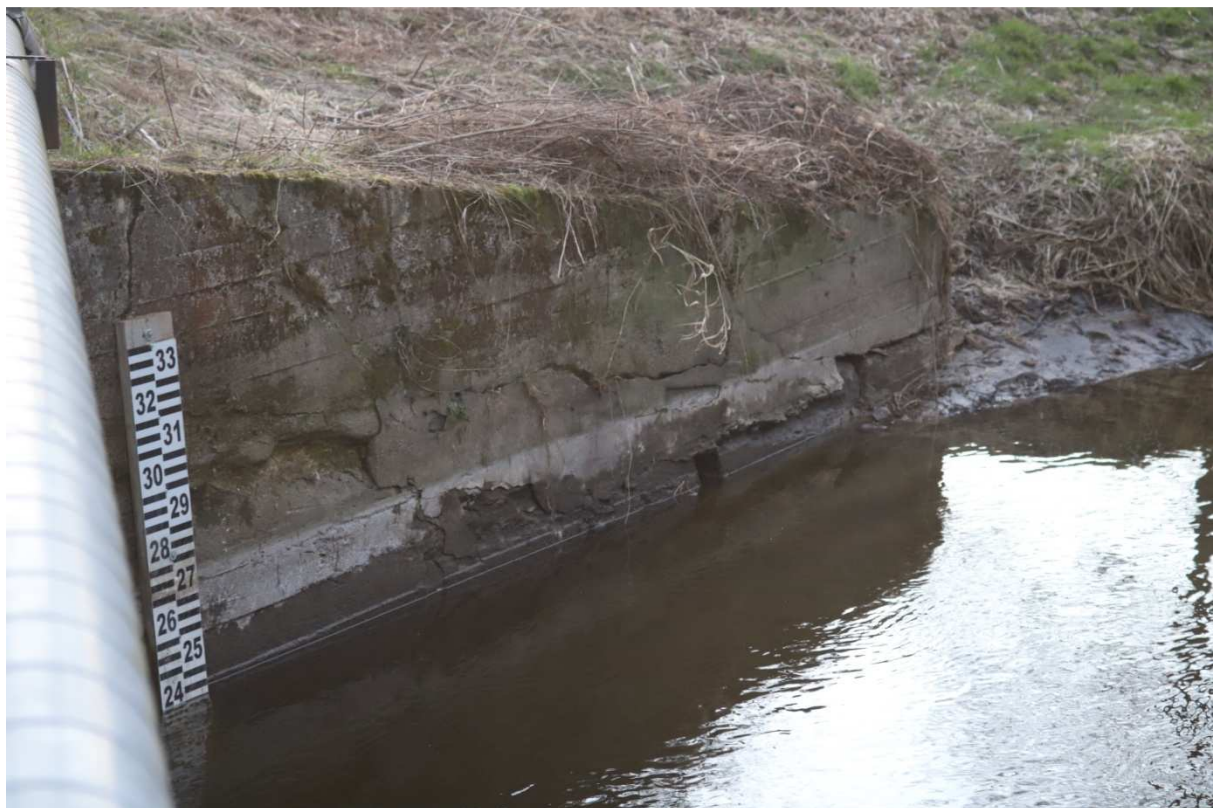
*Zdjęcie 2. Widok prawe skrzydełko od WG – Jaz na rzece Łobzonce w m. Klawek km 20+970*

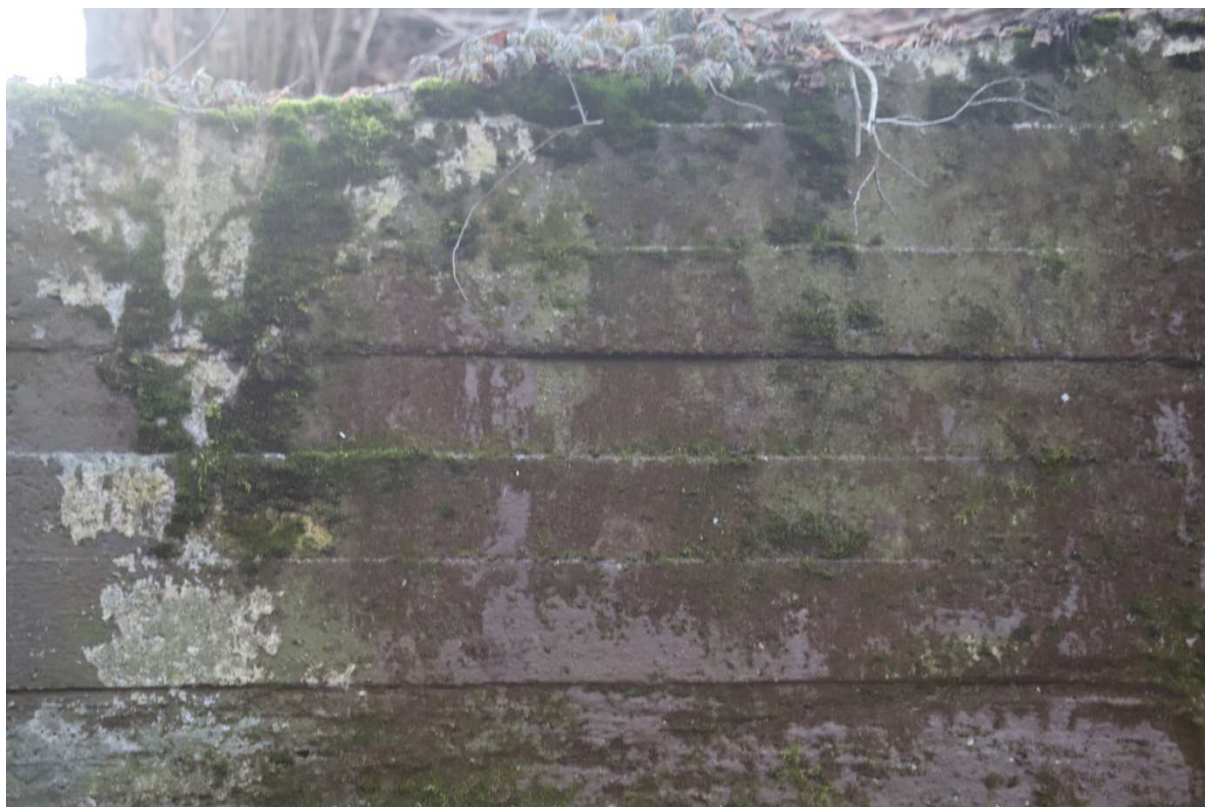
- brak mechanizmów wyciągowych zasuw;***
- skorodowana i popękana powierzchnia ścian skrzydełek wlotowych budowli – głębokie wżery na prawym skrzydełku;***
- skorodowane i popękane ściany przyczółków wewnątrz pod płytą mostową obiektu;***
- częściowa utrata stateczności ściany przyczółka prawego od strony WD***
- Nieszczelności w istniejących zasuwach drewnianych***
- brak łąty wodowskazowej od strony WD***
- zalegające konary na przęsłach od strony WD***
- drzewa rosnące na wypadzie***
- korozja przewodnic ceowych zasuw***
- części betonowe jazu i mostu pokryte mchem***

*Zdjęcie 3. Elementy betonowe do oczyszczenia – Jaz na rzece Łobzonce w m. Klawek km 20+970*

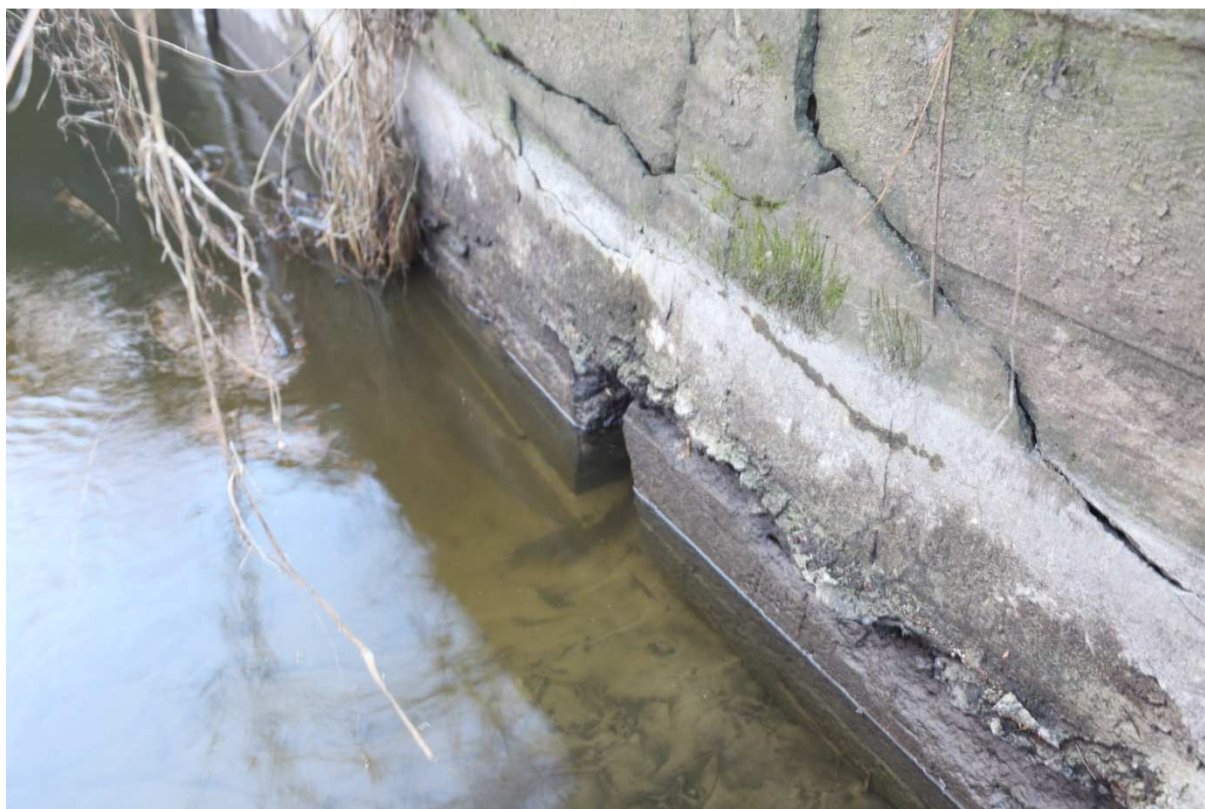
*Zdjęcie 4. Spękanе i skorodowane skrzydełko prawego przyczółka od strony WG – Jaz na rzece Łobzonce w m. Klawek km 20+970*

- **wykonać remont kapitalny – odbudowę jazu**

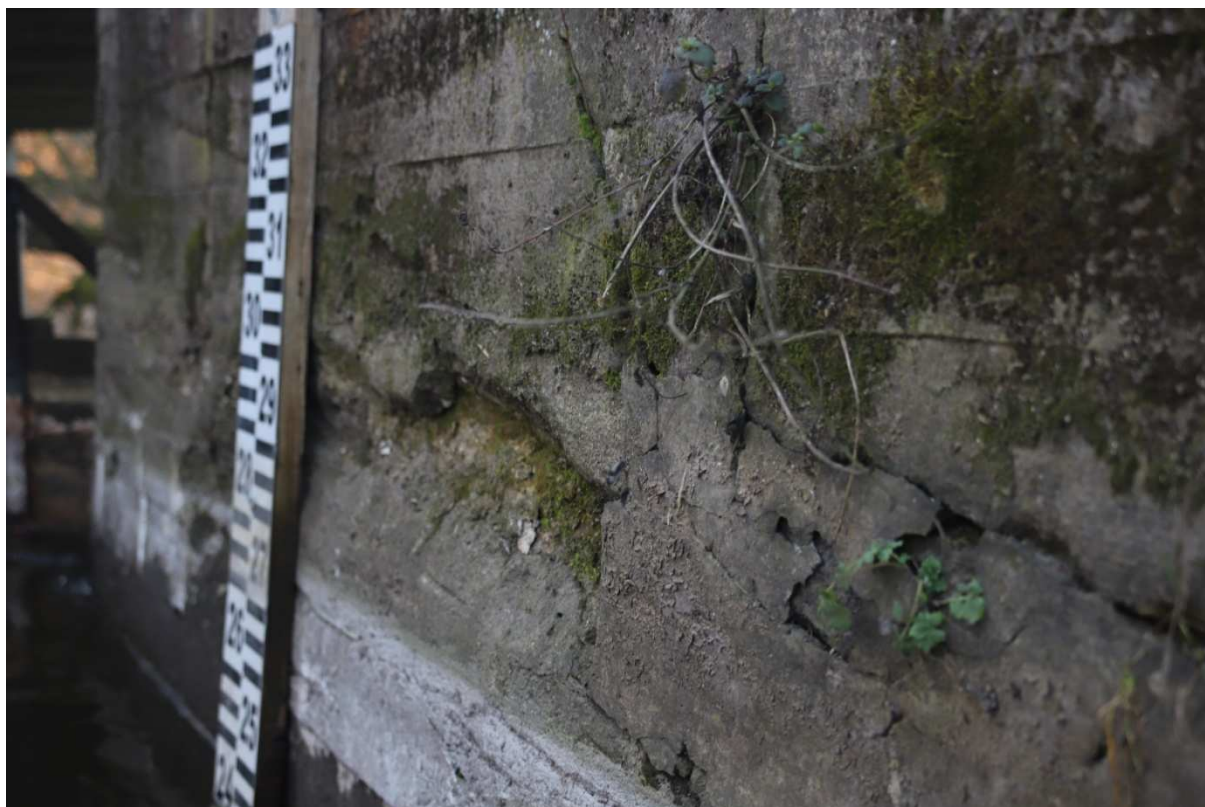
*Zdjęcie 5. Łata wodowskazowa WG, widoczna korozja betonu - Jaz na rzece Łobzonce w m. Klawek km 20+970*

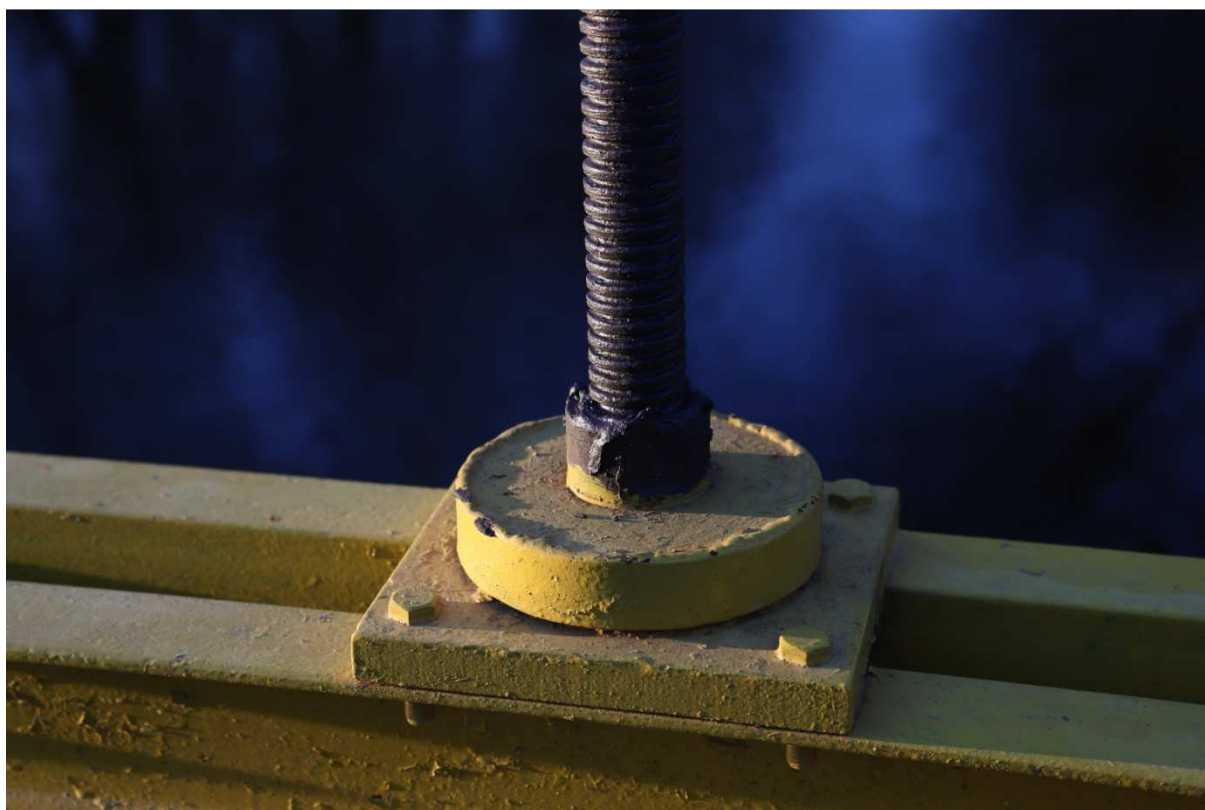
*Przęsło z mechanizmem wyciągowym sprawne.*

*Zdjęcie 6. Widok na mechanizmy wyciągowy zamknięć – Jaz na rzece Łobzonce w m. Klawek km 20+970*

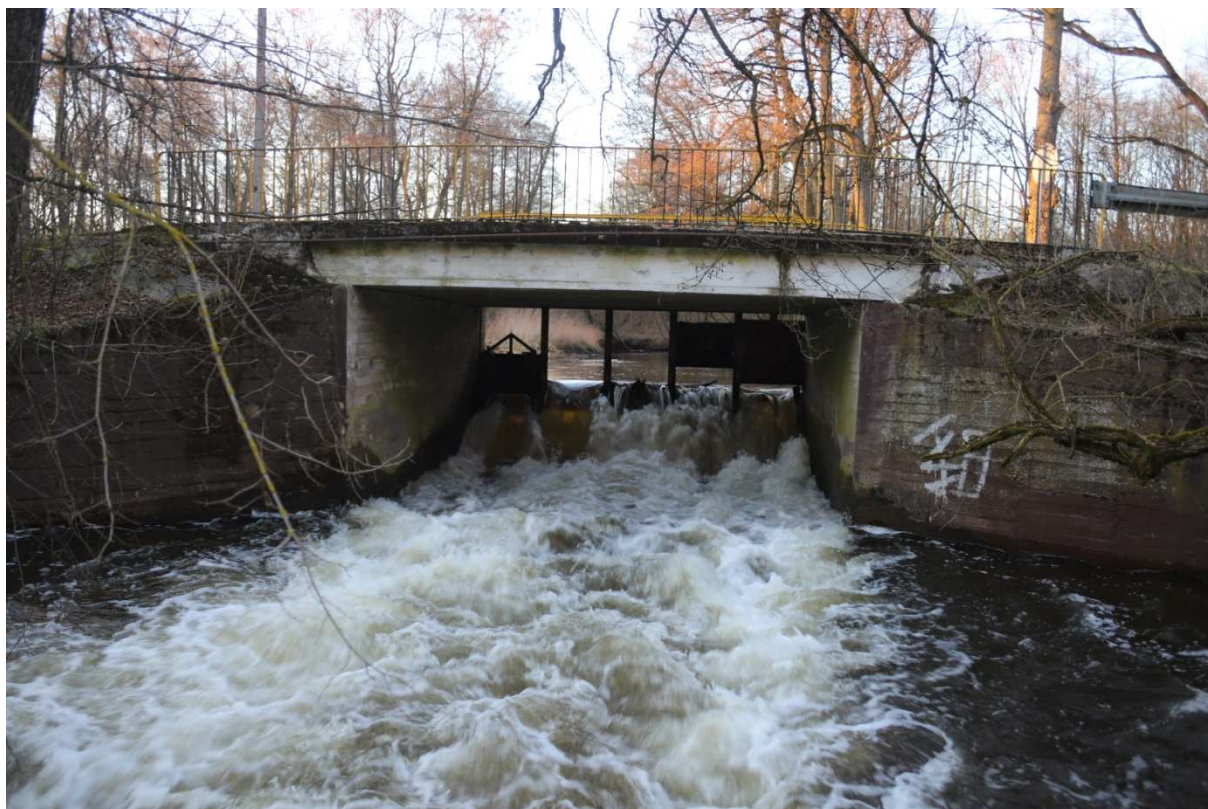
*Zdjęcie 7. Widok od WD – Jaz na rzece Łobzonce w m. Klawek km 20+970*

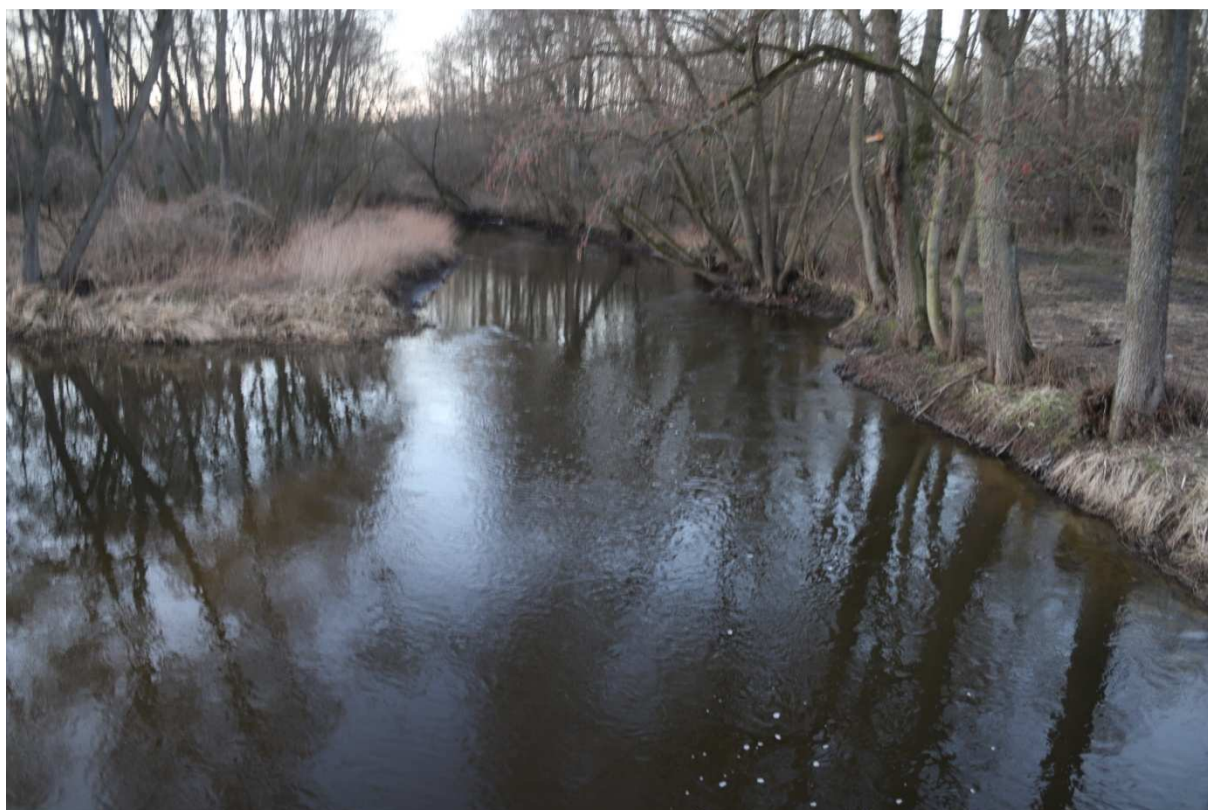
*Zdjęcie 8.. Widok od WG – Jaz na rzece Łobzonce w m. Klawek km 20+970*

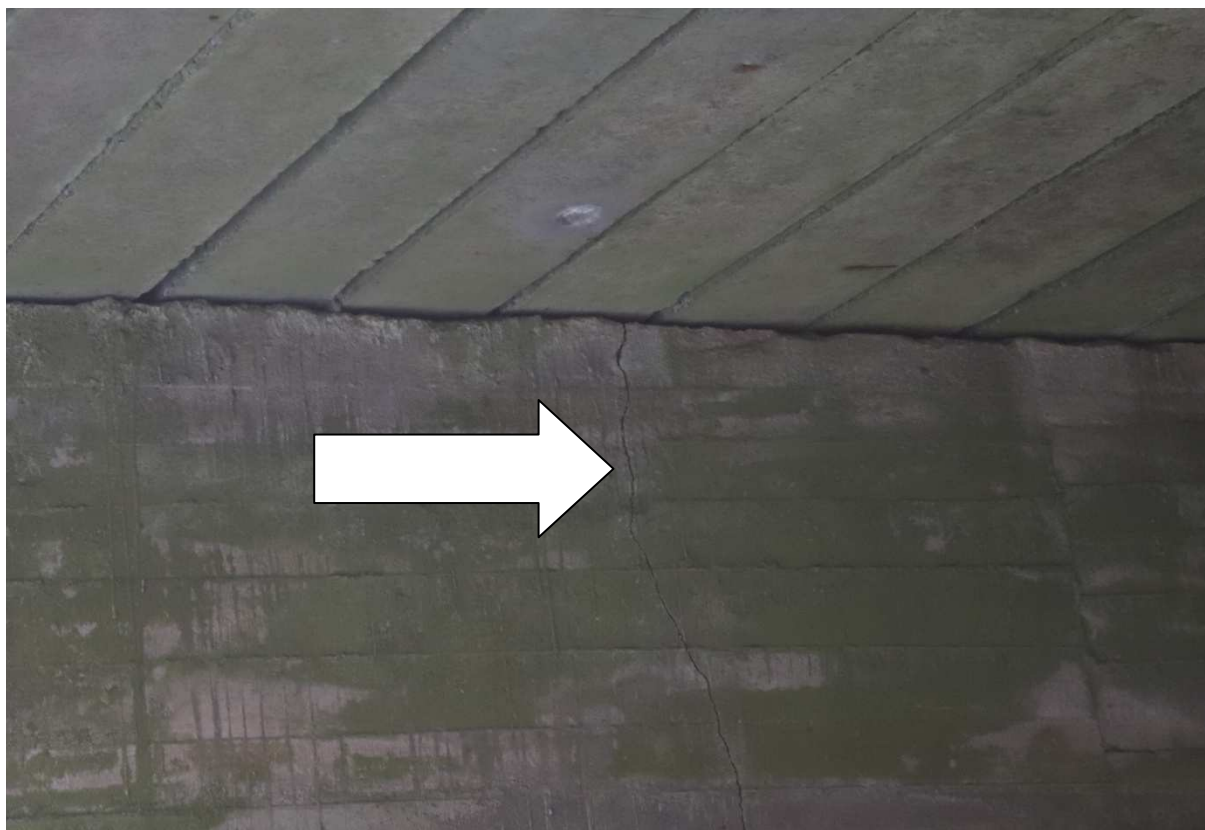
*Zdjęcie 9. Widoczne pęknięcie przyczółka pod płytą jezdnią mostu– Jaz na rzece Łobzonce w m. Klawek km 20+970*

***W obecnym stanie technicznym jaz nie może pełnić swojej roli. Ze względu na nieodpowiedni stan techniczny, zdjęto do poziomu minimalnego piętrzenie. Do czasu wykonania remontu kapitalnego – odbudowy jazu, utrzymywać minimalne piętrzenie, ograniczające zagrożenie wynikające z nieodpowiedniego stanu technicznego. W przypadku niewykonania odbudowy jazu w roku bieżącym, zaleca się całkowite zdjęcie piętrzenia. W przypadku dalszej postępującej korozji betonu oraz utraty stateczności skrzydełek przyczółków i poszerzającego się pęknięcia przyczółka pod płytą mostową, wyłączyć całkowicie obiekt z eksploatacji.***

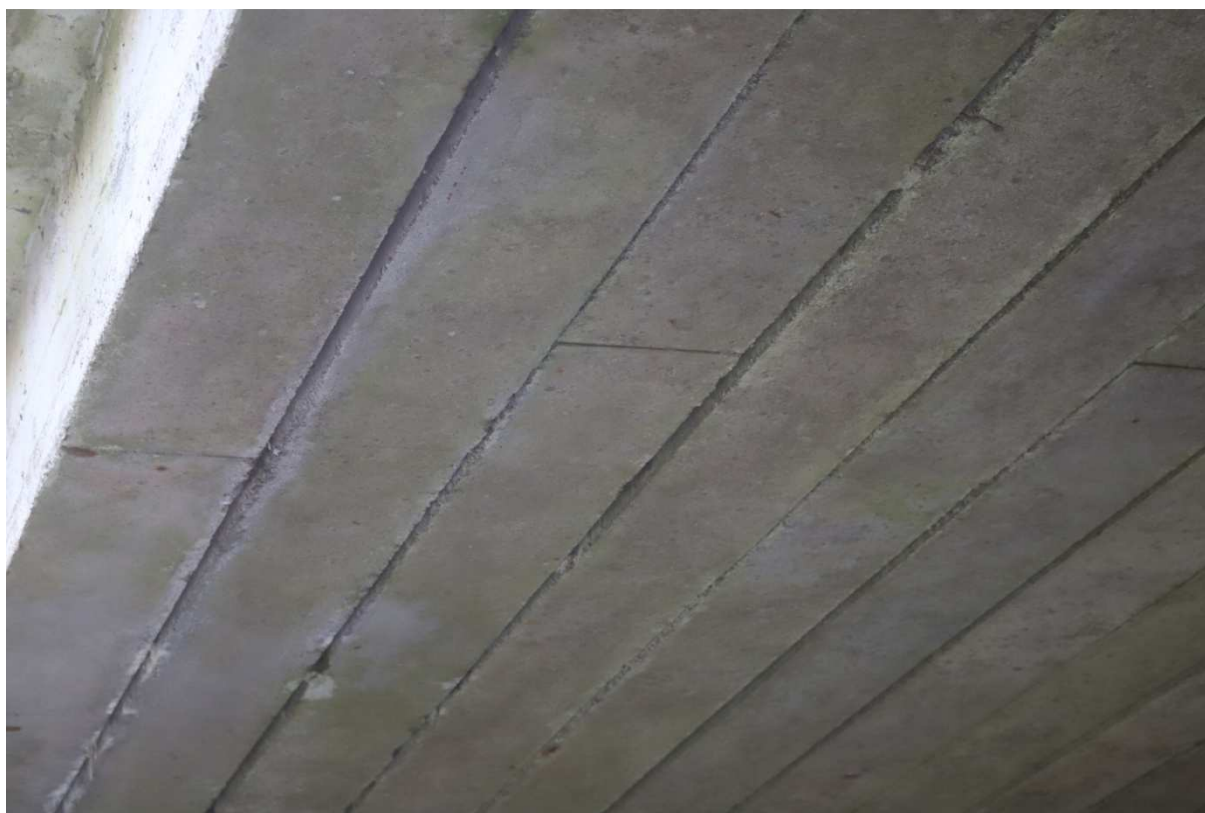
*Zdjęcie 10. Belki stanowiące płytą jezdnią mostu w dobrym stanie technicznym– Jaz na rzece Łobzonce w m. Klawek km 20+970*

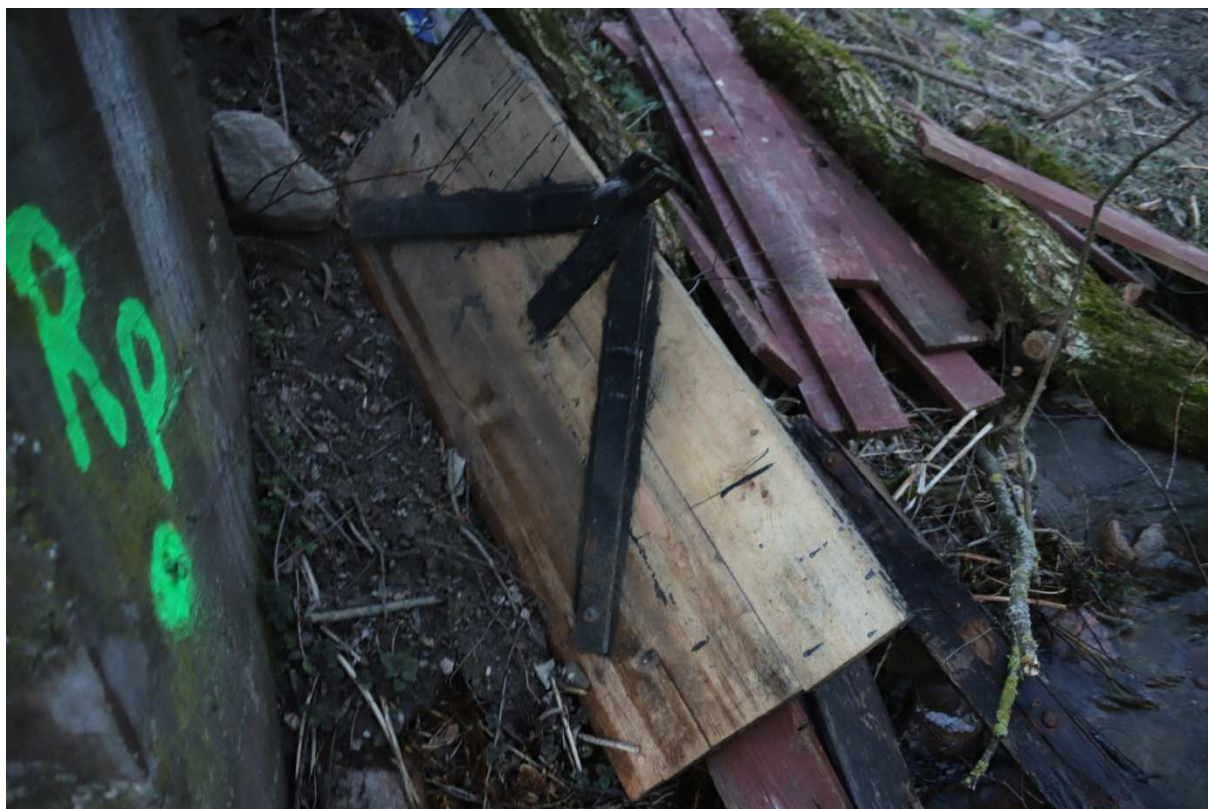
*Zdjęcie 11. Zasuw i szandory zdeponowane przy przyczółku – Jaz na rzece Łobzonce w m. Klawek km 20+970*

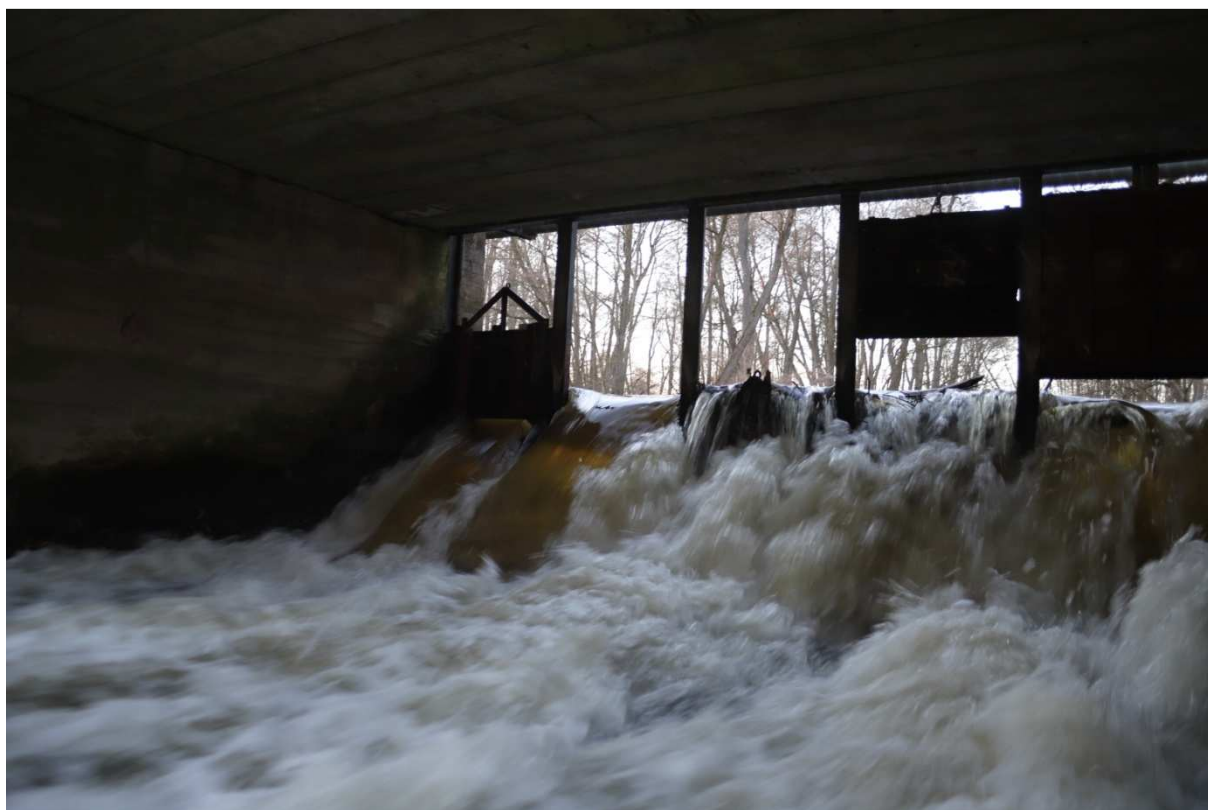
*Zdjęcie 12. Zasuw i szandory zdjęte – jaz rozpiętrzony do minimalnej rzędnej piętrzenia – Jaz na rzece Łobzonce w m. Klawek km 20+970*

- **utrzymywać minimalny poziom piętrzenia, \**

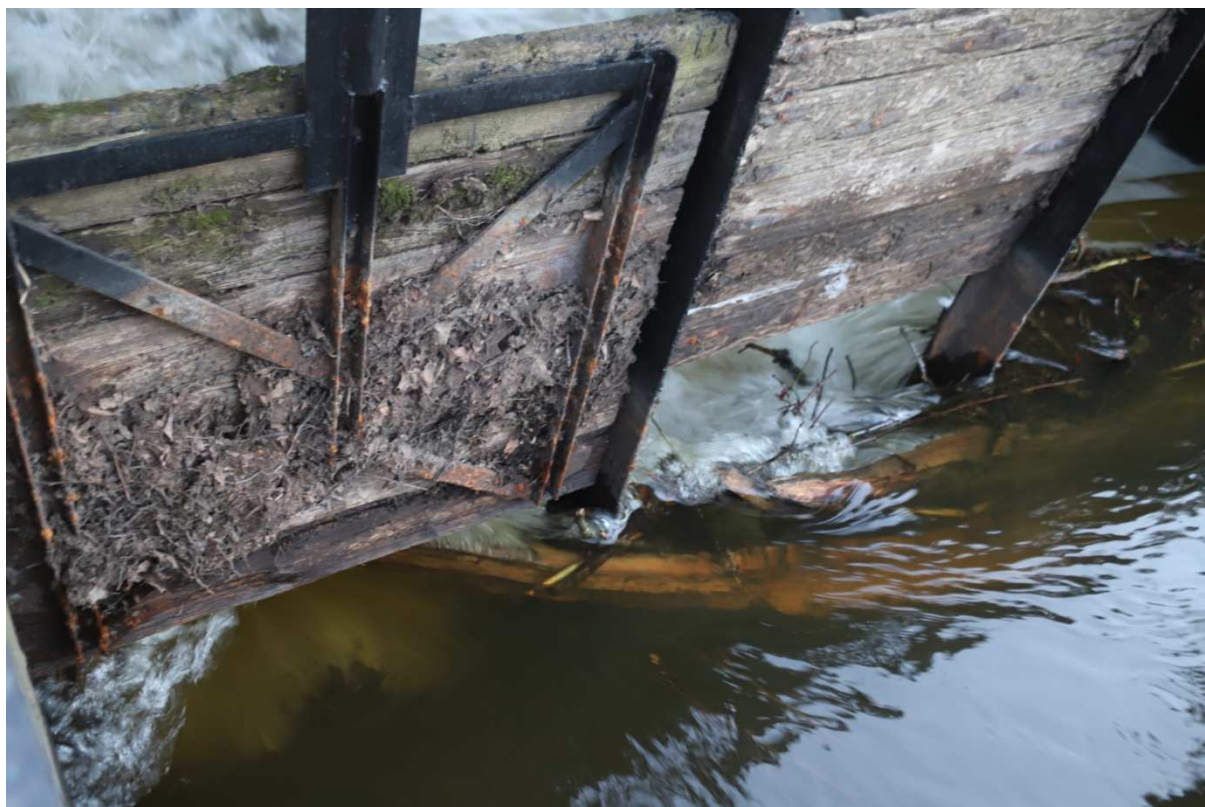
*Zdjęcie 13. Zasuwy nieszczelne, widoczna korozja biologiczna elementów drewnianych –Jaz na rzece Łobzonce w m. Klawek km 20+970*

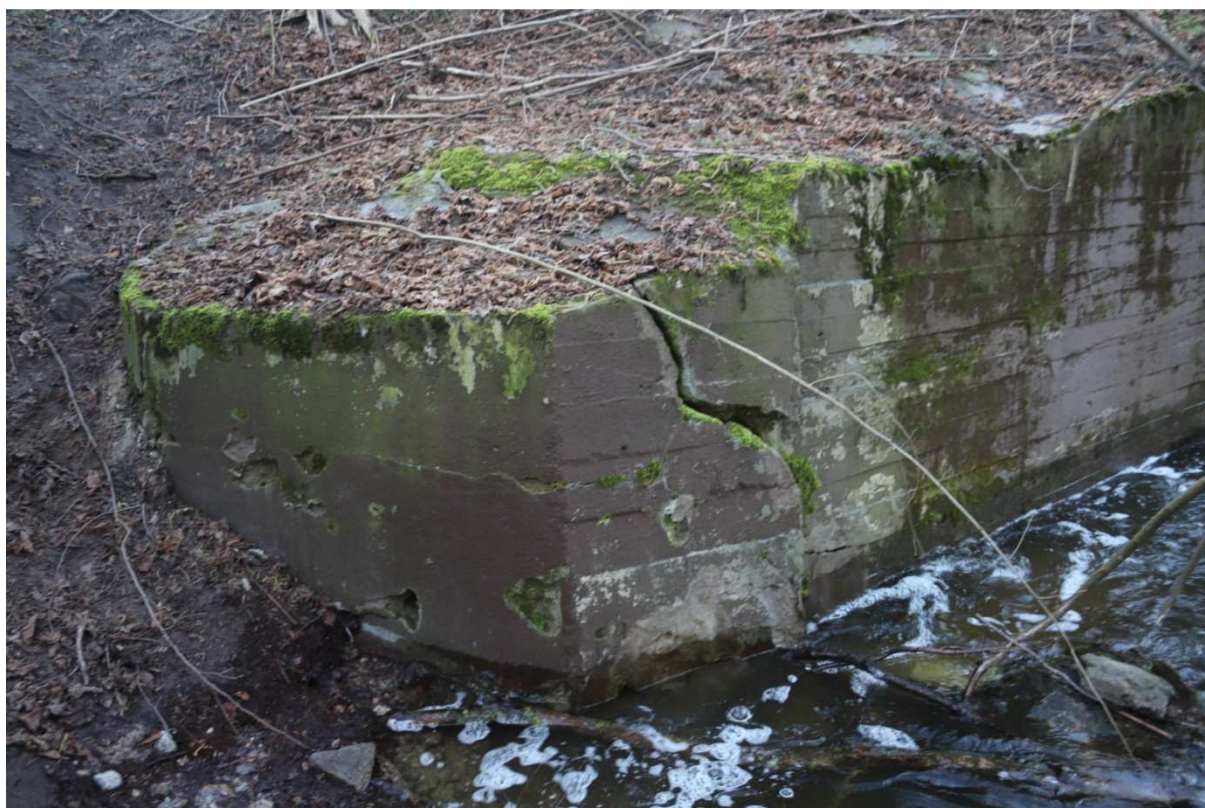
*Zdjęcie 14. Odspojony (ustara stateczności) element prawego skrzydełka od strony WD –Jaz na rzece Łobzonce w m. Klawek km 20+970*
