| Zadanie | <b>UDROŻNIENIE I REMONT ZABUDOWY REGULACYJNEJ<br/>KORYTA PIESZYCKIEGO POTOKU W MIEJSCOWOŚCI KAMIONKI</b> | NR<br>EGZ.<br><b>3</b> |
| Tytuł<br>opracowania | <b>MATERIAŁY DO ZGŁOSZENIA ZAMIARU WYKONANIA ROBÓT BUDOWLANYCH<br/>niewymagających wydania decyzji pozwolenie na budowę</b> | STADIUM<br><b>PT</b> |
| Lokalizacja | m. Kamionki; gm. Pieszce; pow. Dzierżoniów; obręb geodezyjny Kamionki dz. nr 139/3 | |

Legnica, sierpień 2019

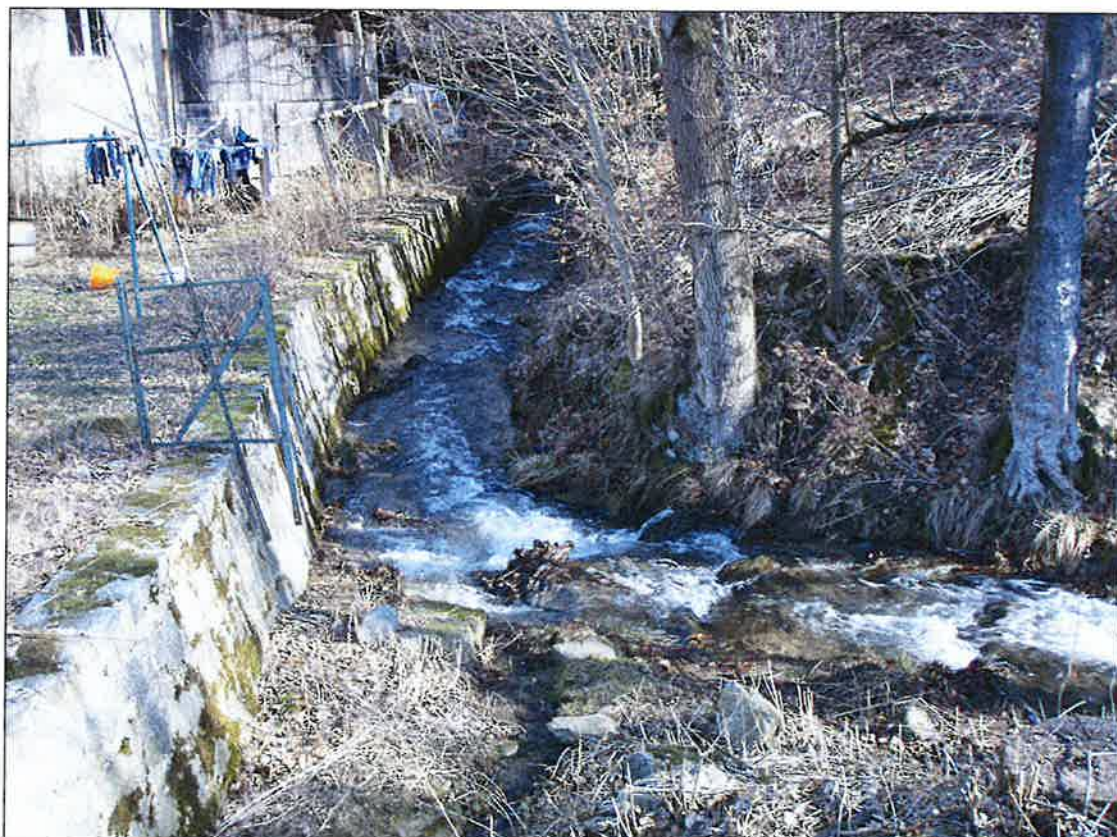
Foto nr 1. Widok koryta Pieszyckiego Potoku poniżej działki nr 379 (bystrze i przełom skalny)

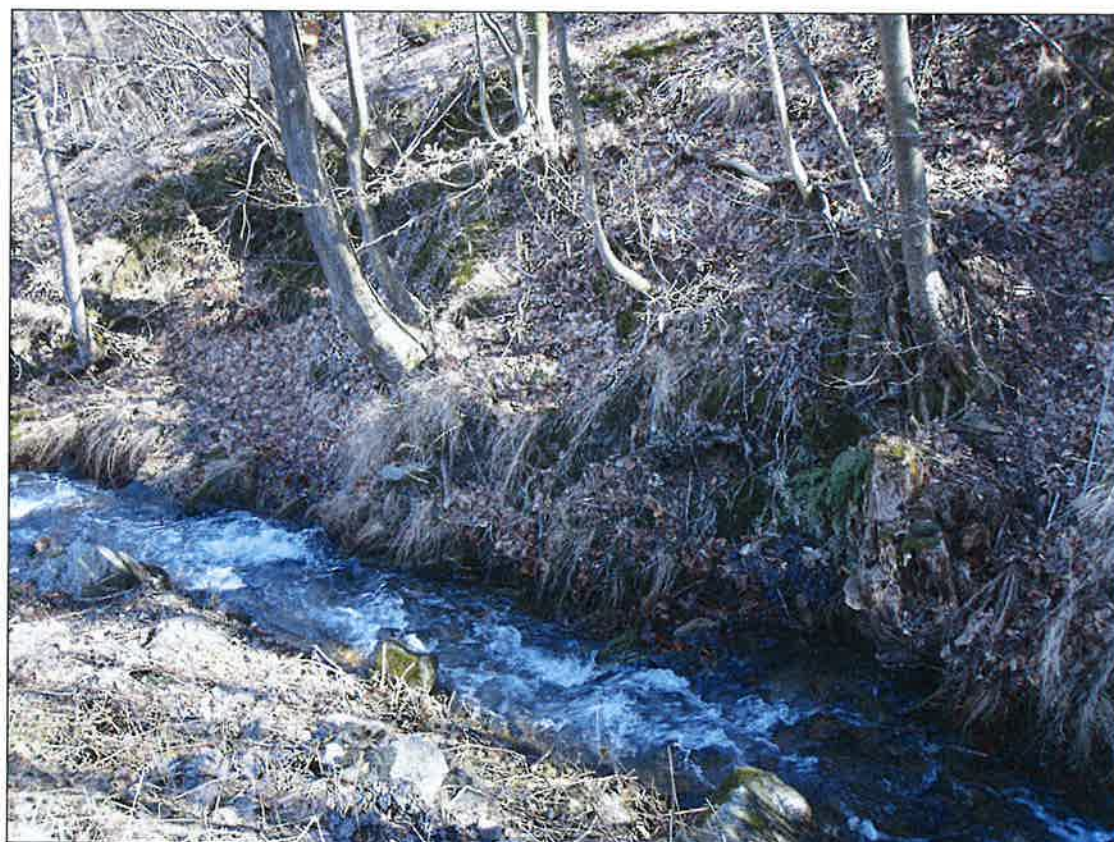
Foto nr 2. Widok koryta Pieszyckiego Potoku na granicy działek nr 378 i 379

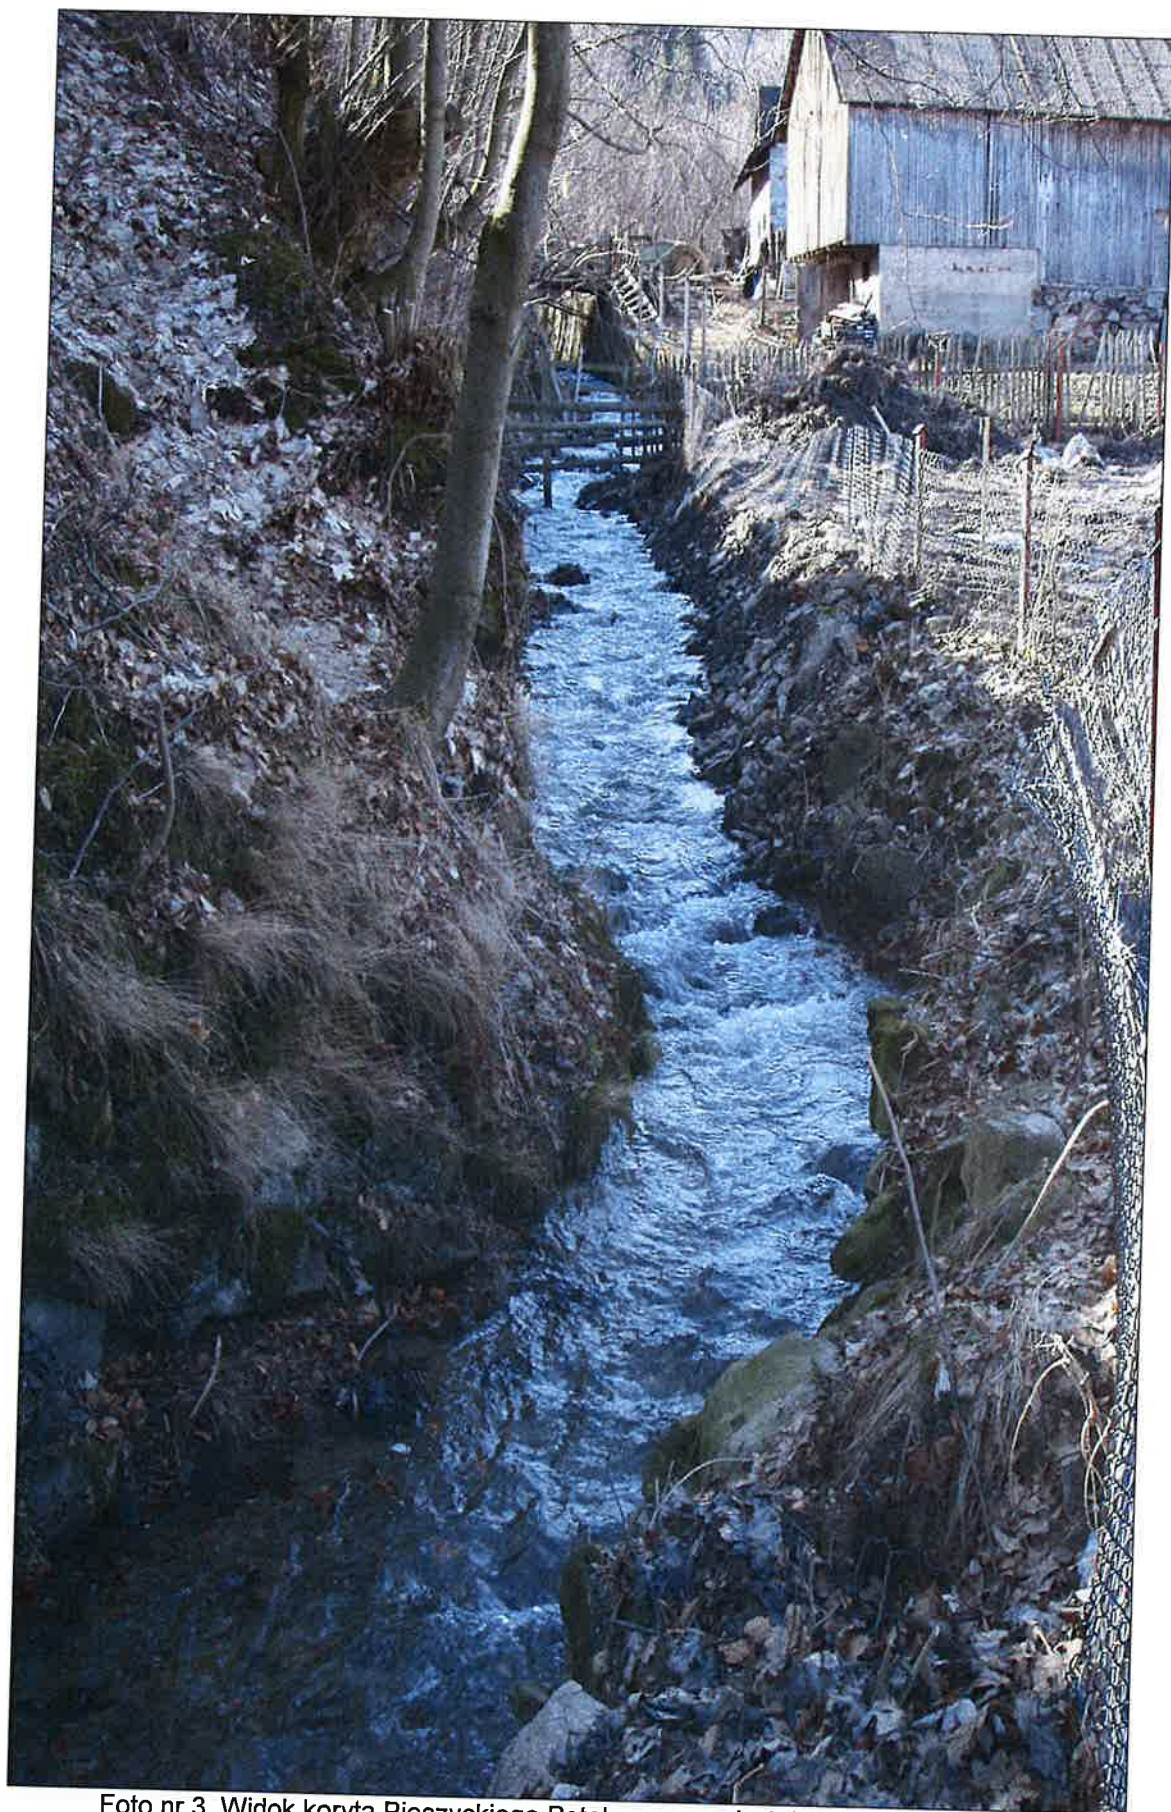
Foto nr 3. Widok koryta Pieszyckiego Potoku na wysokości działki nr 378 (górną wodą)

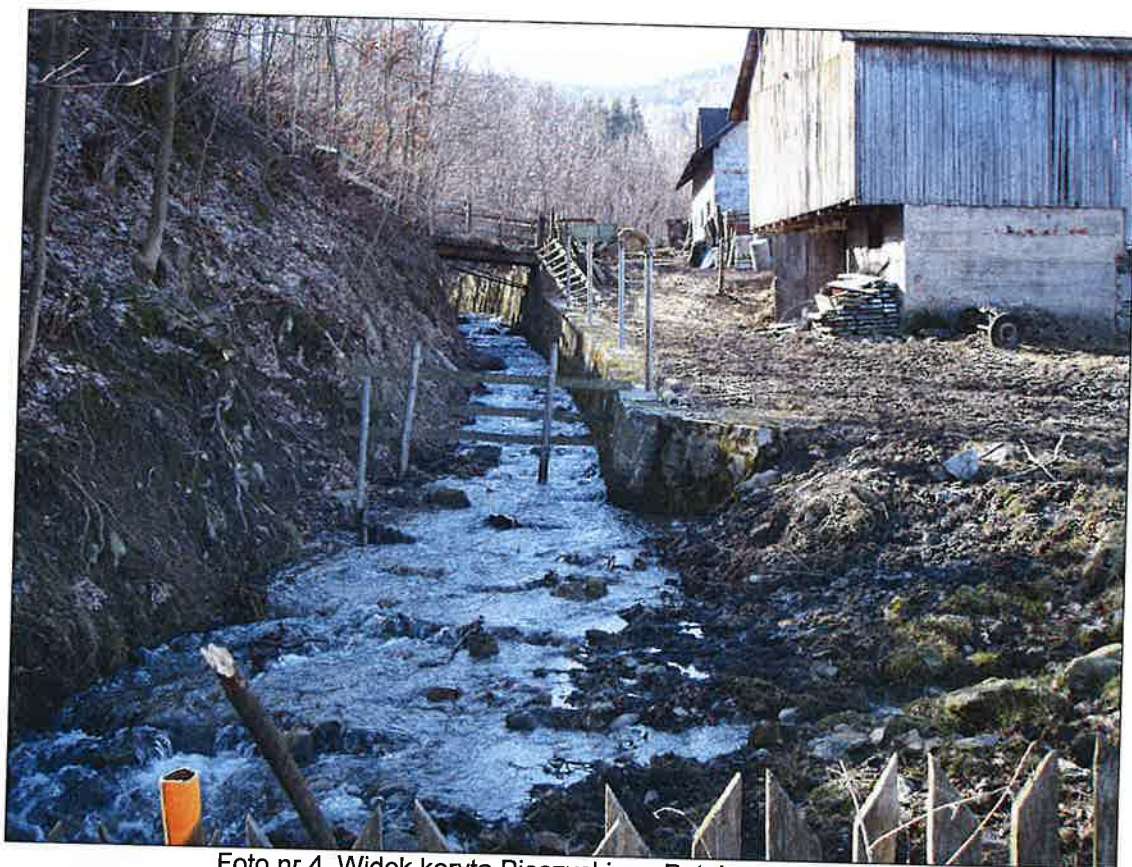
Foto nr 4. Widok koryta Pieszyckiego Potoku na granicy działek nr 377 i 378

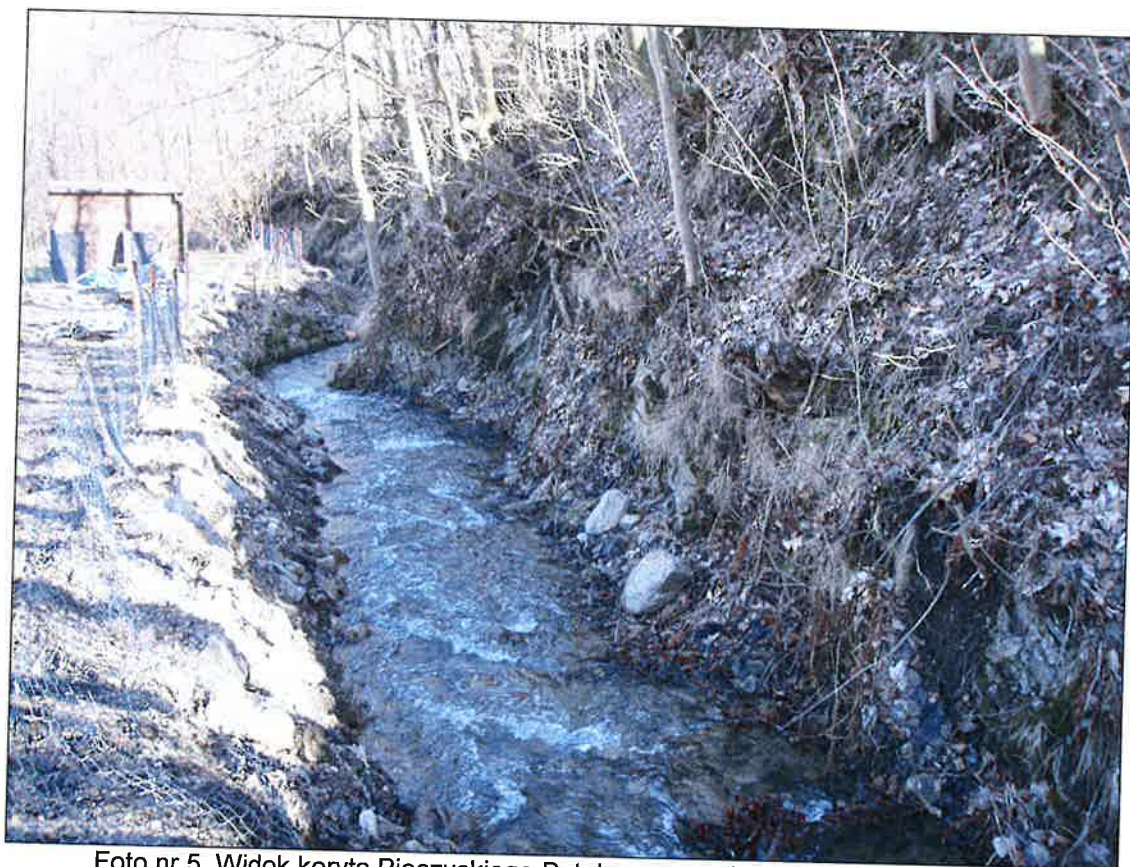
Foto nr 5. Widok koryta Pieszyckiego Potoku na wysokości działki nr 378 (dolna woda)

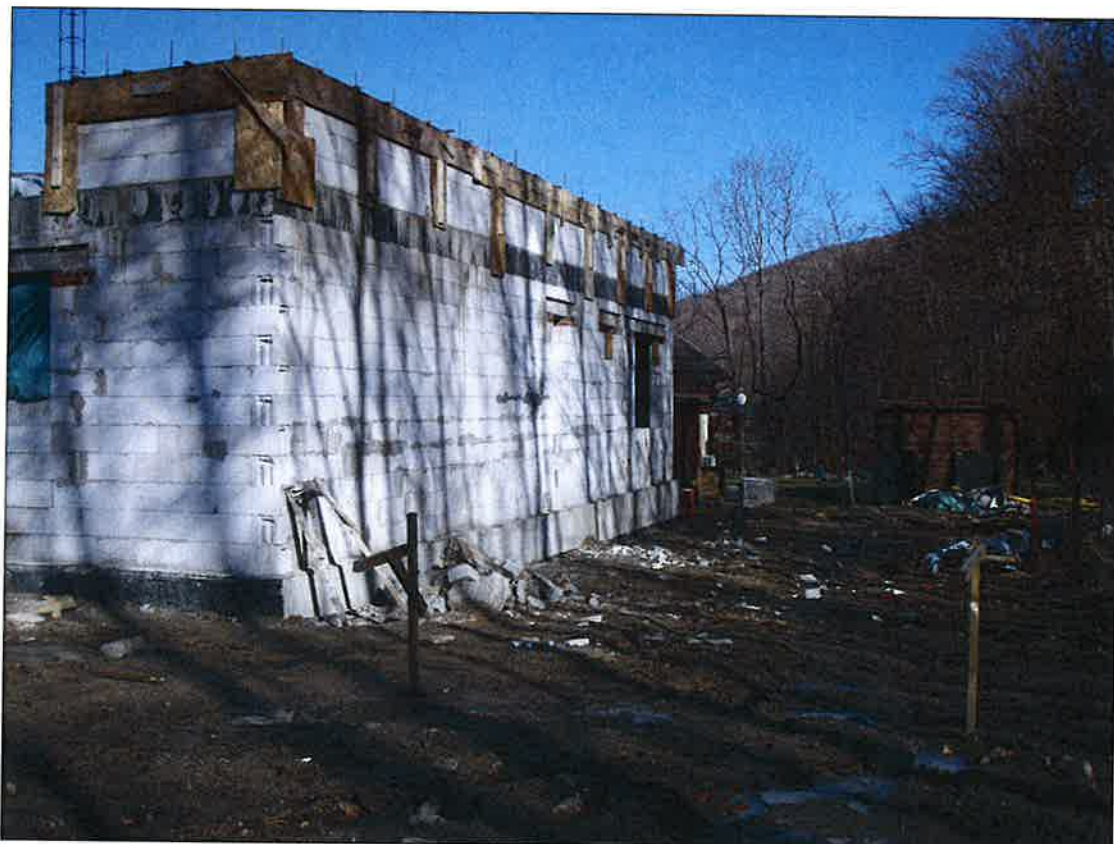
Foto nr 6. Teren działki nr 378 narażony na zalanie wodami wezbraniowymi Pieszyckiego Potoku
