**Państwowe Gospodarstwo Wodne Wody Polskie**  
**ul. Żelazna 59, 00-848 Warszawa**  
**Zarząd Zlewni We Włocławku, ul. Okrzei 74A, 87-800 Włocławek**

**OPIS PRZEDMIOTU ZAMÓWIENIA PN.**

**„Wykonanie ekspertyzy technicznej w związku ze zniszczeniem przegrody suchego zbiornika na rzece Słupiance w jej km 8+036, gm. Słupno, pow. płocki woj. mazowieckie”**

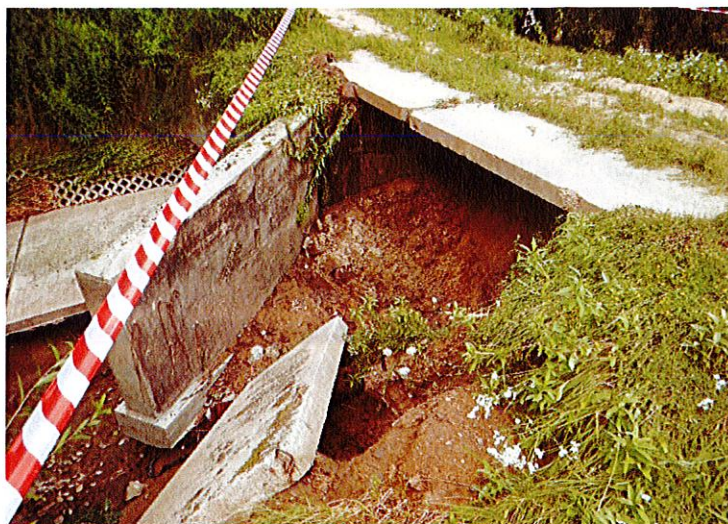
*Rys. nr 1 Przelew awaryjny*

Na skutek deszczy nawalnych towarzyszących burzy w dniu 17 lipca 2021r. w rzece Słupianka pojawił się gwałtowny i szybko rosnący przepływ, w związku z czym w nocy z 17 na 18 lipca doszło do przelania się wody przez korpus ziemny przegrody rozmywając budowle z obu stron upustu przegrody oraz rozmywając przyczółek przelewu awaryjnego. Zniszczeniu uległy również elementy poszuru na wypadzie oraz nastąpiło przechylenie się konstrukcji upustu przegrody. Zgodnie z pomiarem Instytutu Uprawy Nawożenia i Gleboznawstwa na stacji meteorologicznej Bercikowo w dniu 17 lipca br. między godzinami 19:00 a 21:00 zanotowano opad atmosferyczny w wysokości 113 mm.

Podczas eksploatacji budowli w 2010 roku na skutek deszczy nawalnych doszło do jej awarii, gdzie tak jak w przypadku z tego roku nastąpiło przelanie się wody przez koronę zapory ziemnej i rozmycie budowli z obu stron upustu. Po awarii obiekt został doposażony w przelew awaryjny w formie dwóch przepustów ramowych o boku 1m. Celem doposażenia przegrody dolinowej o przelew było zabezpieczenie przed nagłą potrzebą regulacji zrzutu zasuwy w przelewie szczelinowym o szerokości 100cm. Ze względu na małą powierzchnię zlewni zbudowanej z słabo przepuszczalnych gruntów oraz znacznych spadków podłużnych i poprzecznych spływ po stokach oscyluje wokół 4h, co nie pozostawia zbyt wiele czasu na podjęcie działań w sytuacji wystąpienia deszczy nawalnych.
