Lewy wał przeciwpowodziowy rzeki Białej Przemszy w km 2+521 ÷ 2+695 (km rzeki 4+649 ÷ 4+823)

| <b>Temat:</b> Wykonanie oceny stanu technicznego wraz z kontrolą 5-letnią wałów przeciwpowodziowych klasy III i IV na terenie ZZ Katowice | |
| <b>Obiekt:</b> Lewy wał rzeki Białej Przemszy w km 2+115 - 4+780, gm. Sosnowiec, Jaworzno na terenie Zarządu Zlewni w Katowicach | |
| <b>Tytuł:</b> Przekrój podłużny | |

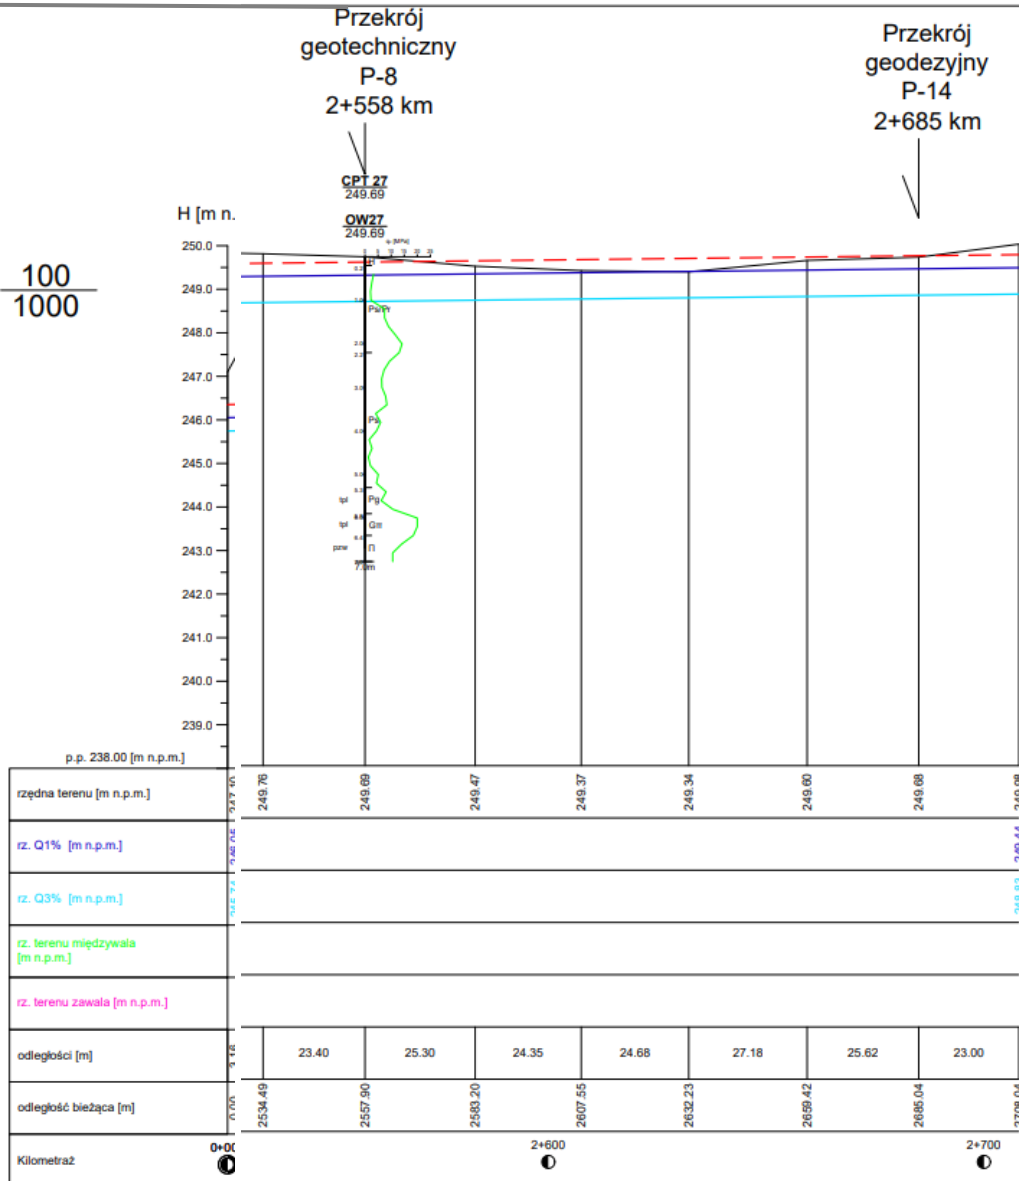
## PROFIL PODŁUŻNY

- korona wału
- profil podstawy wału od strony międzywału
- profil podstawy wału od strony zawala
- rzędna wody kontrolnej  $Q_k=1\%$
- rzędna wody miarodajnej  $Q_m=3\%$
- bezpieczne wzniesienie korony wału
- CPT 20 — sondowanie CPT
- OW 20 — otwór wiertniczy
