## OPIS PRZEDMIOTU ZAMÓWIENIA (OPZ)

Wymiana uszczelnień na wrotach śluzy pociągowej SW Brzeg wraz z fragmentarycznym remontem peronu śluzy.

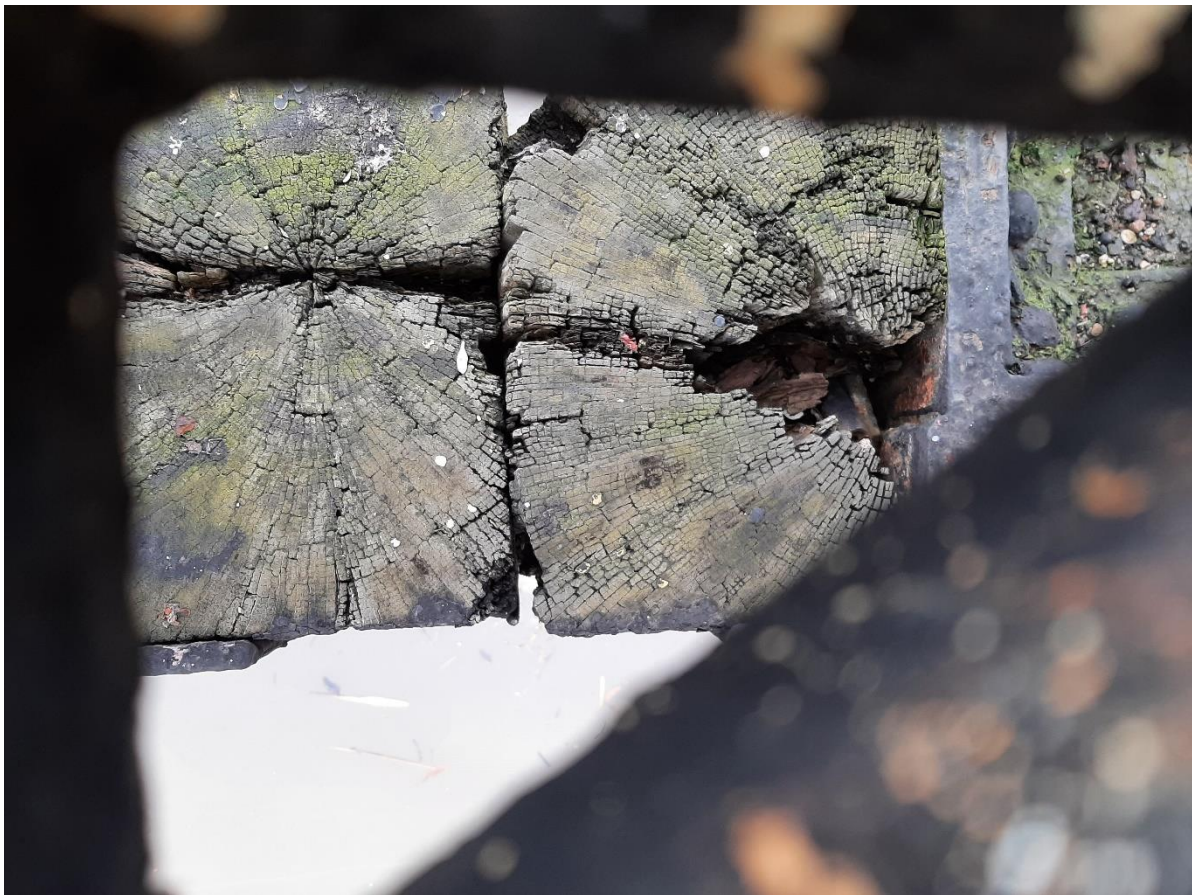
**Fot. 2. Wrota dolne. Uszczelnienie środkowe.**

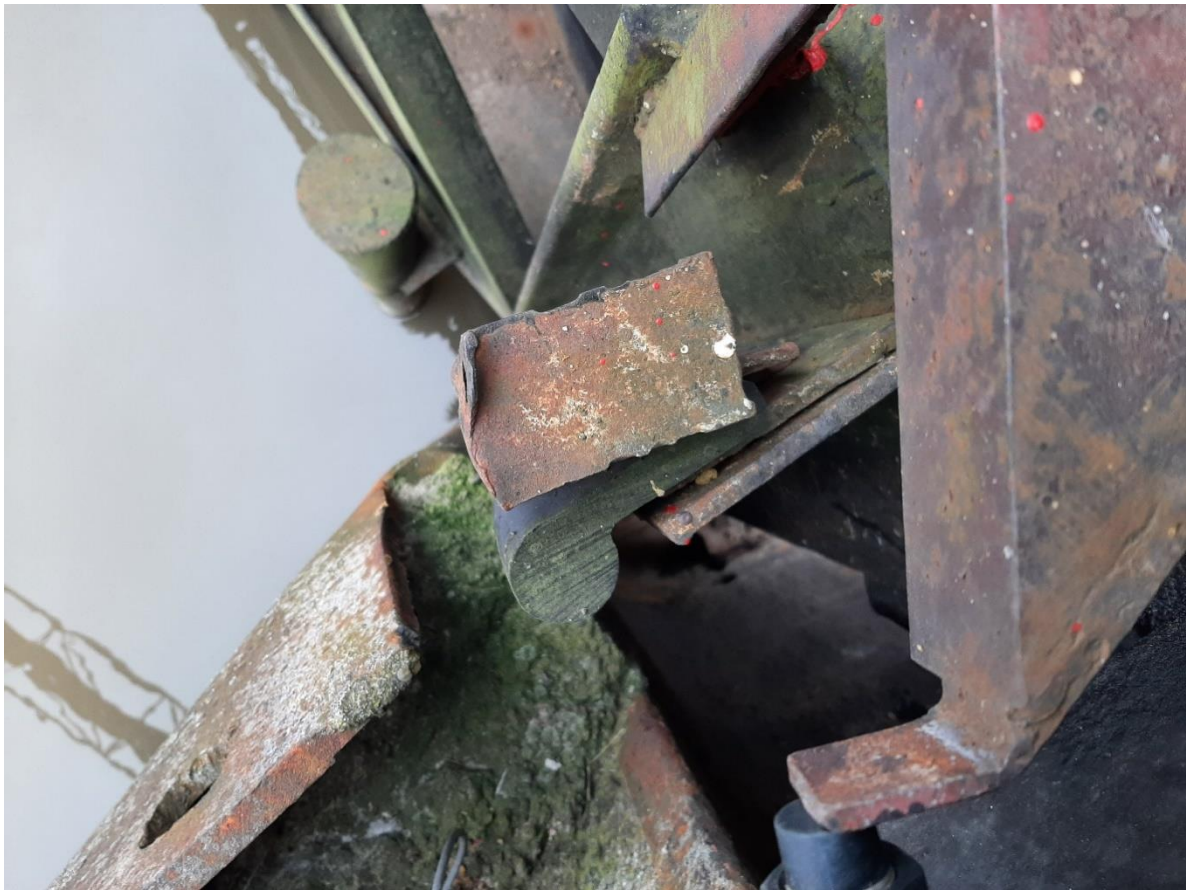
**Fot. 3. Wrota górne. Uszczelnienie „P” boczne.**

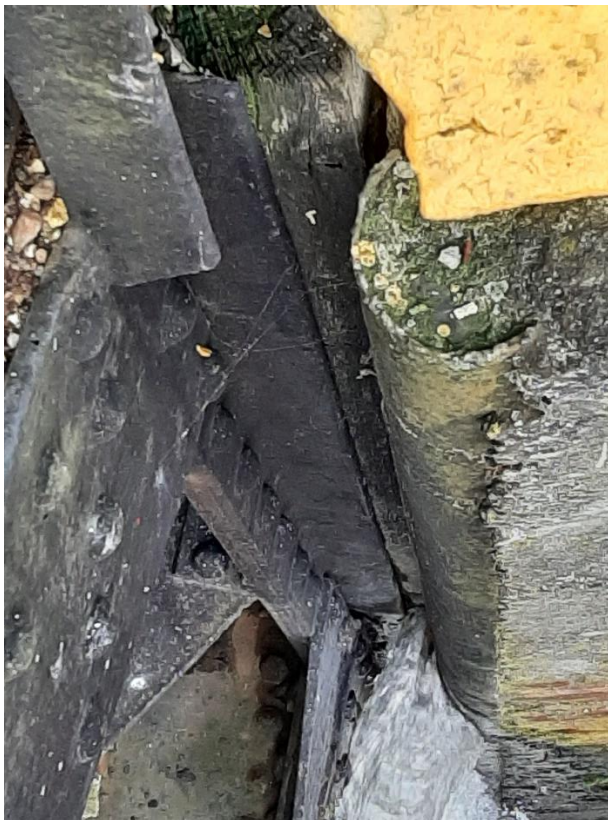
**Fot. 4. Wrota dolne. Uszczelnienie boczne**

**Fot. 5. Wrota dolne. Uszczelnienie boczne**

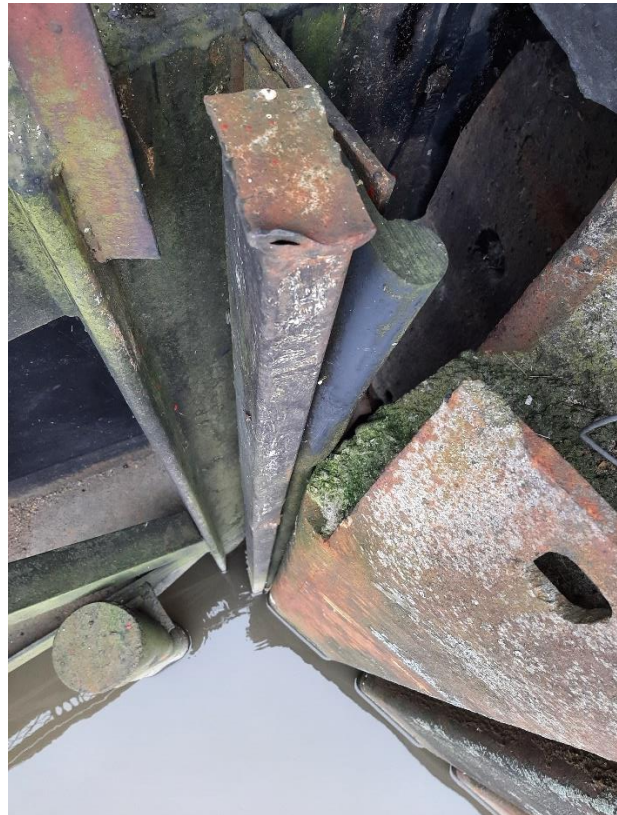
**Fot. 6. Wnęka trawersu**

- naprawa wnęk trawersów na głowie dolnej – uzupełnienie ubytków w dolnej części wnęk poprzez zakotwienie prętów fi 8mm, zaszalowanie od strony wody i wypełnienie wysokowytrzymałą szybkością podlewką betonową;

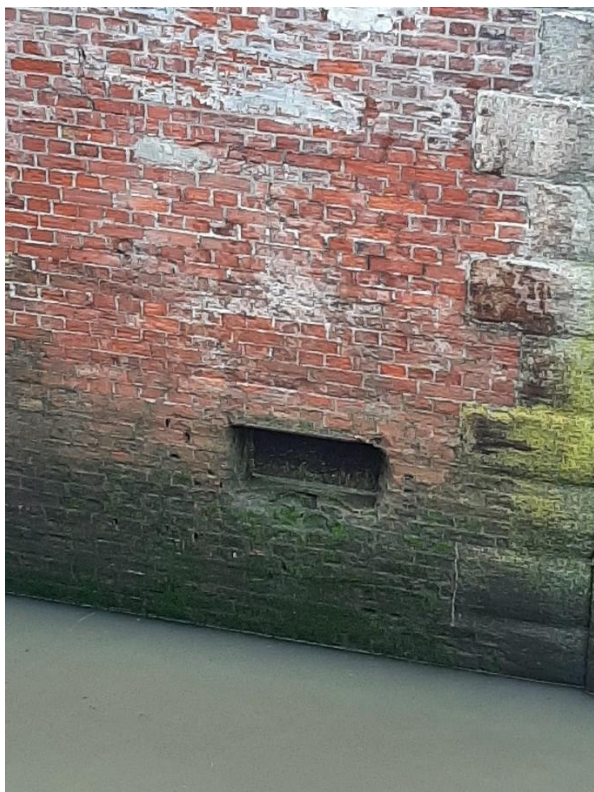
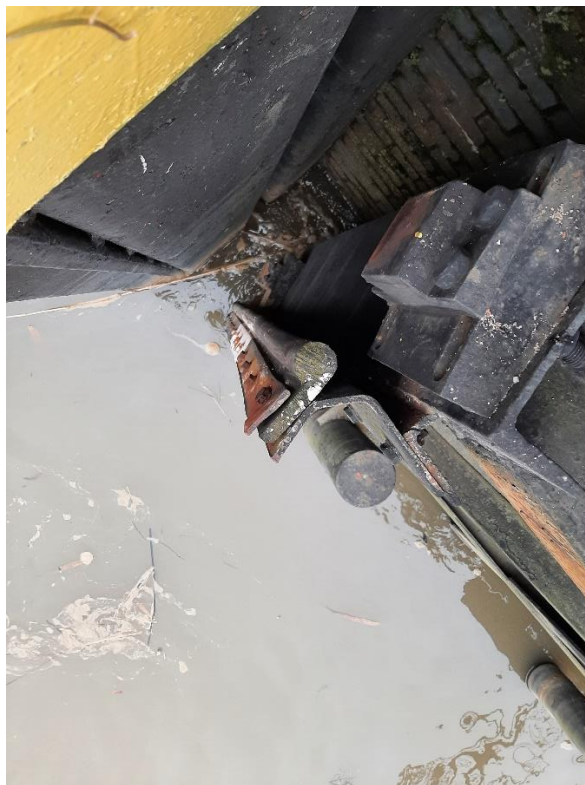
**Fot. 7. Uszczelnienie boczne**

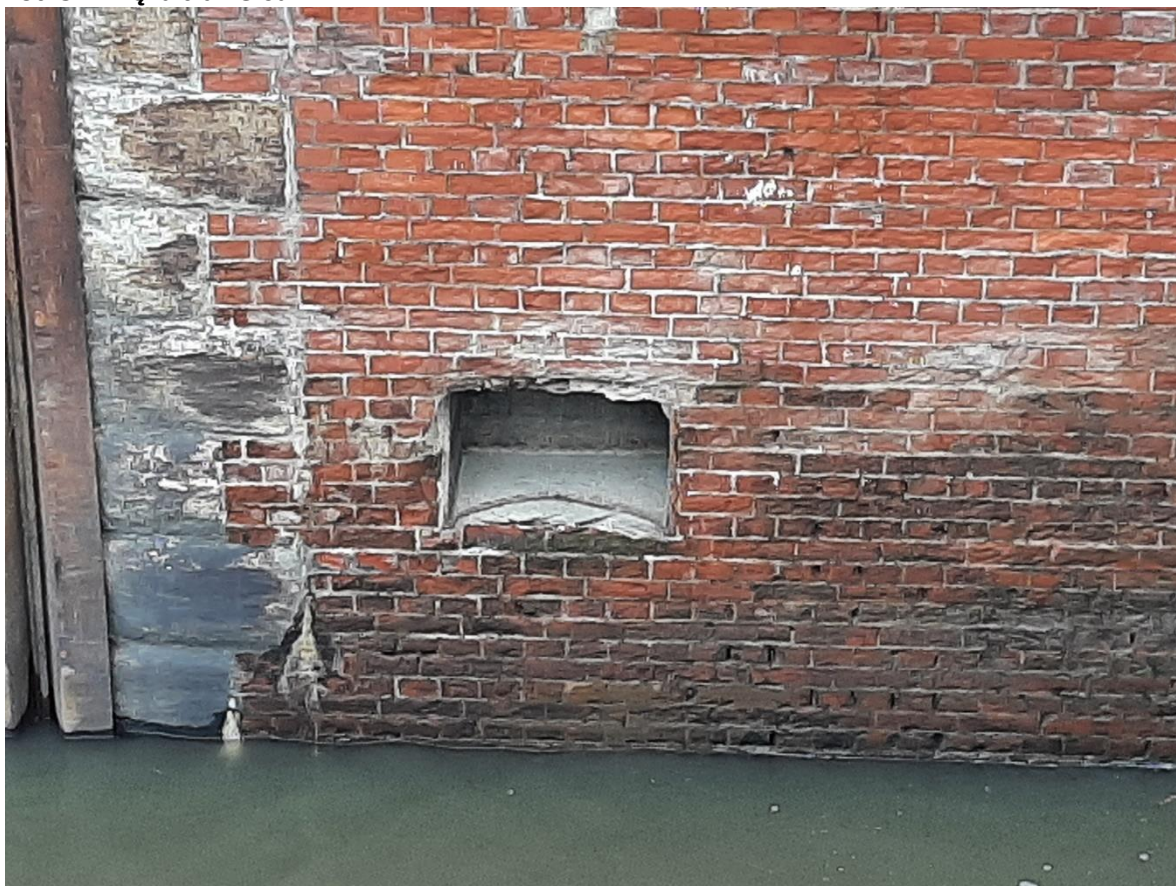
Fot. 5. Wnęka trawersu

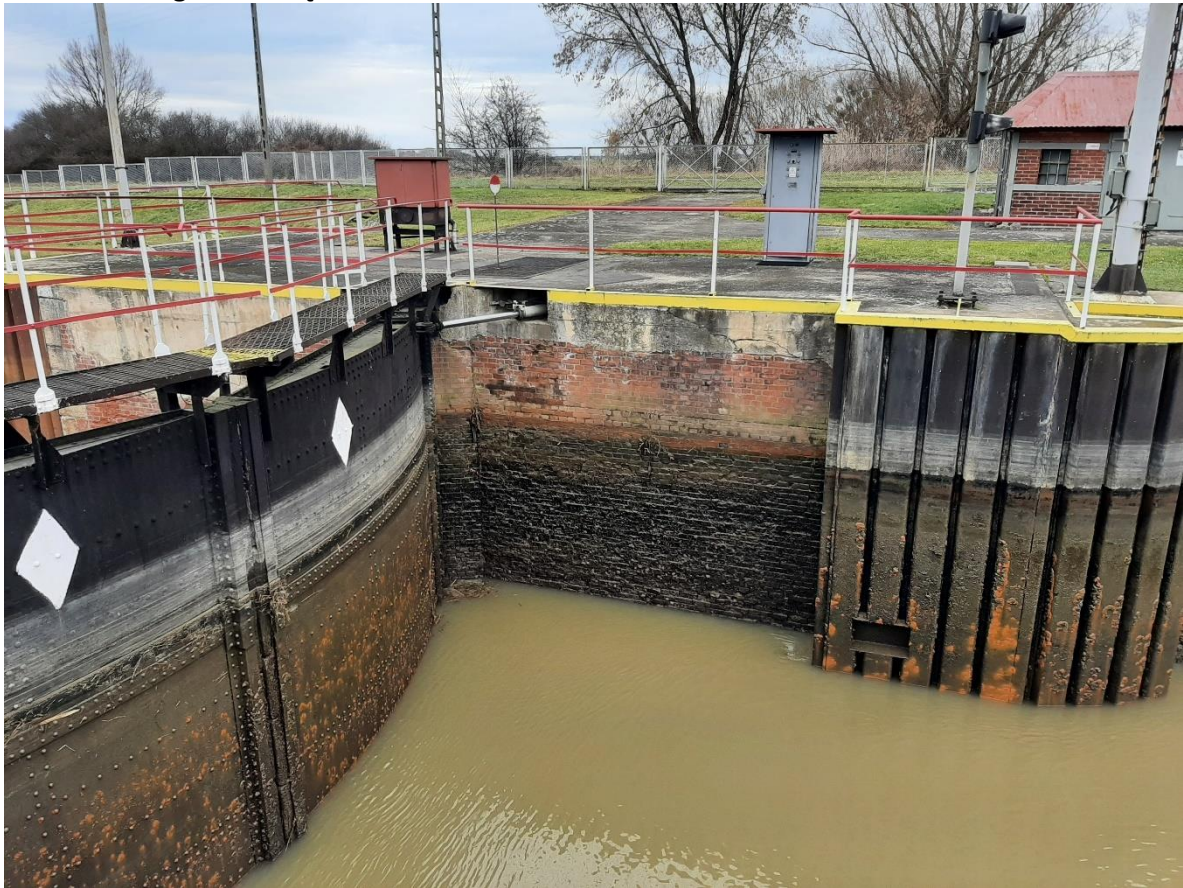
**Fot. 5. Głowa górna. Wnęka trawersu.**
