# EKSPERTYZA TECHNICZNA

## NR OT 121/20

NAZWA INWESTYCJI: Państwowe Gospodarstwo Wodne Wody Polskie  
Nadzór Wodny w Zwoleń  
Przepompownia Janowiec

Zakres: Ocena stanu technicznego obiektu

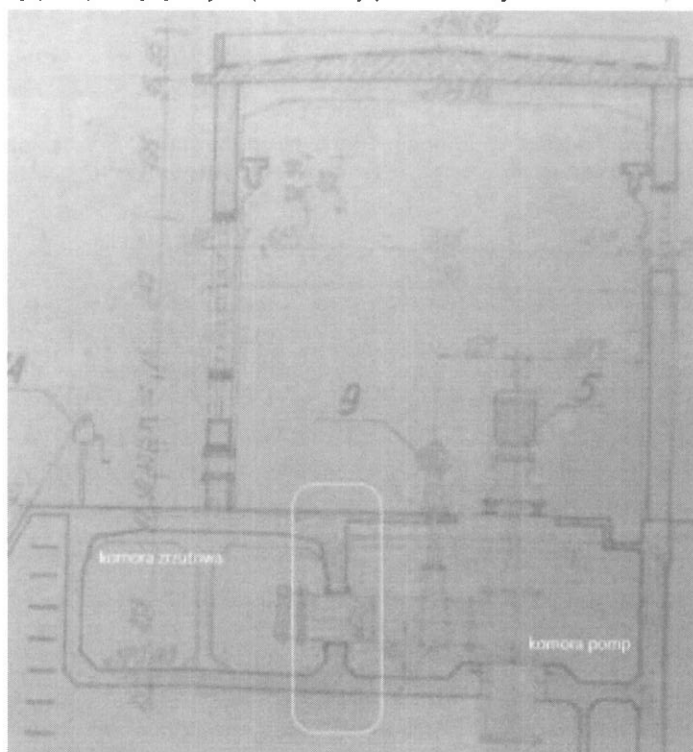
Rys. 3. Przekrój budynku przepompowni.

Ściana żelbetowa między komorą zrzutową, a komorą pomp wykonana monolitycznie, grubości 0,48 m i marce  $R_w = 170 \text{ kg / m}^2 \text{ wg. [2]}$ .

Podstawowym zadaniem przegrody jest zapewnienie szczelności pomiędzy komorą zrzutową, a pomieszczeniem komory pomp. Najwyższy dopuszczalny poziom wody w komorze zrzutowej wynosi 1,60m [2].

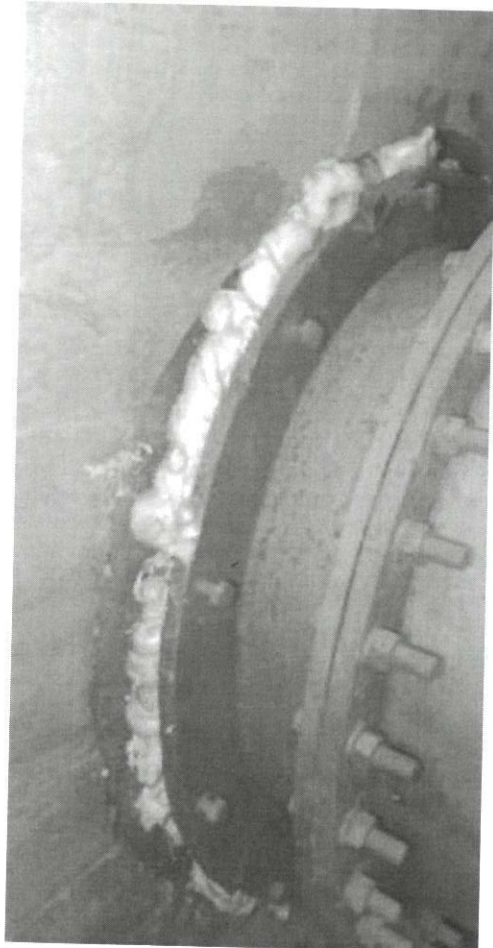
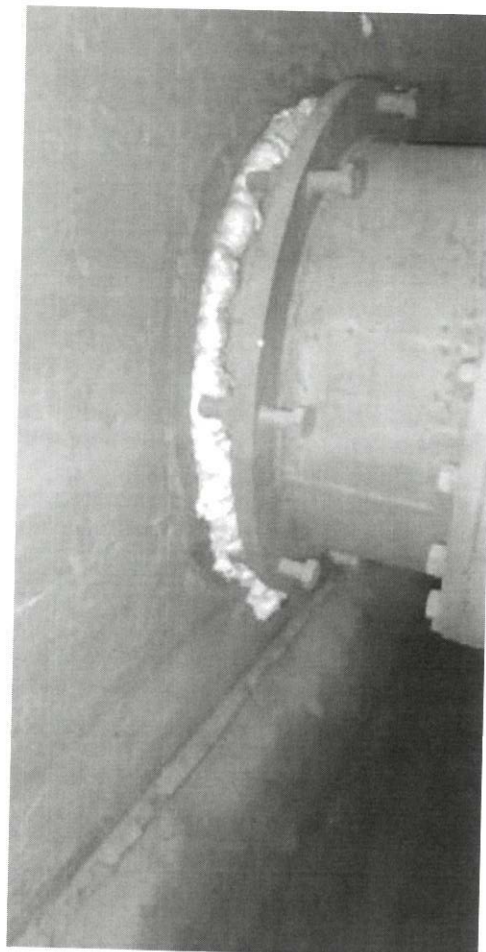
Rys. 4. Widok ściany komory zrzutowej wraz z klapami. Widoczne uszczelnienie pianą.

- Ściana żelbetowa podziemia monolityczna ze śladami deskowań. Na ścianach wyraźnie widoczny biały nalot osadu. Na dnie od strony komory zrzutowej ściana zanurzona jest w wodzie. W komorze zrzutowej nie stwierdzono izolacji przeciwwodnej. Wokół przepustów zasuw klinowych stwierdzono niewłaściwe uszczelnienie pianą PUR. Ślady zawilgocenia widoczne na całej wysokości ściany. Badania wilgotnościowe betonu na całej powierzchni ściany wykazały występowanie zawilgocenia w trakcie badania.

- ❑ Na podstawie przeprowadzonej analizy ściany przepompowni jedynym właściwym rodzajem naprawy jest iniektowanie ściany. W celu przywrócenia funkcjonalności budowli konieczne jest zamknięcie/uszczelnienie rysy w technice iniekcji ciśnieniowej, za pomocą żywicy, która mostkuje pęknięcie oraz skleja na sztywno przywracając nośność elementowi budowli. Rysa jest wypełniana w całym jej przekroju za pomocą odpowiedniej żywicy metodą iniekcji pod ciśnieniem, żywica wtłaczana jest w rysę przy użyciu specjalnej pompy iniekcyjnej.

- ☐ Oczyszczenie powierzchni
- ☐ Wiercenie siatki otworów w odstępach 20 cm x 20 cm o głębokości ok. 30 cm w rzędach naprzemiennych
- ☐ Montaż pakerów i wykonanie iniekcji strukturalnej żywicą epoksydową, Denepox LM lub równoważną
- ☐ Usunięcie pakerów i wypełnienie rys zaprawą naprawczą Ceresit CX 5 lub równoważną

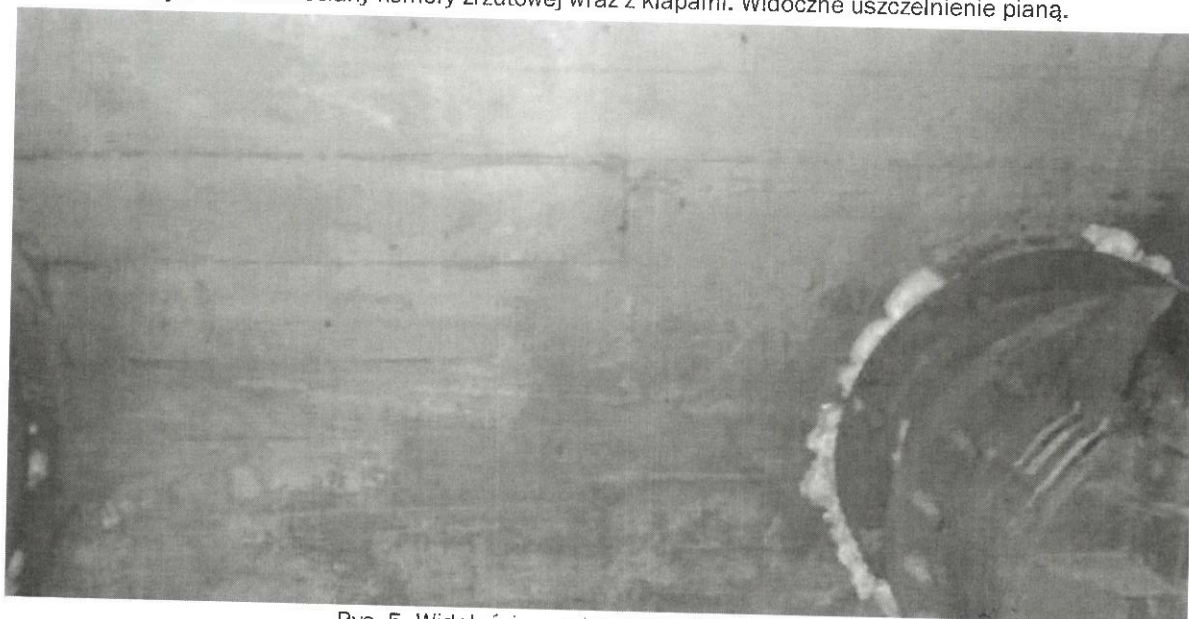
Rys. 5. Widok ściany od strony komory zrzutowej.

Karbonatyzacja zbrojenia wewnątrz przegrody, dalszej kolejności doprowadziło do wystąpienia zarysowań widocznych na powierzchni ściany. Powstałe rysy są bezpośrednią przyczyną nieszczelności ściany.

W okresach zimowych w rysy i pęknięcia włosowate dostaje się woda, która zamarzając zwiększa objętość skutkując przeciekami widocznymi od strony wewnętrznej stacji pomp.

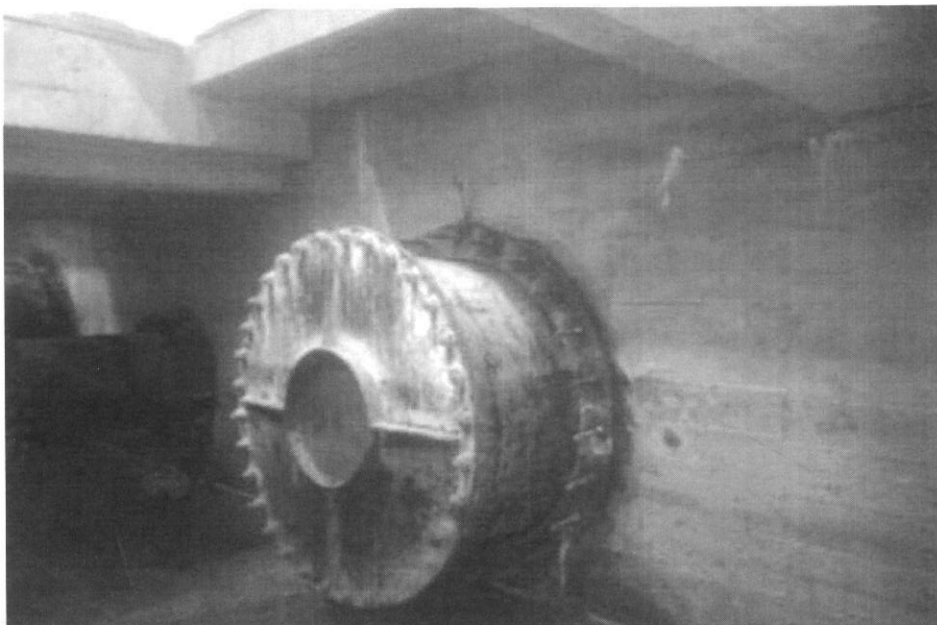
Rys. 6. Widok ściany od strony komory pomp.

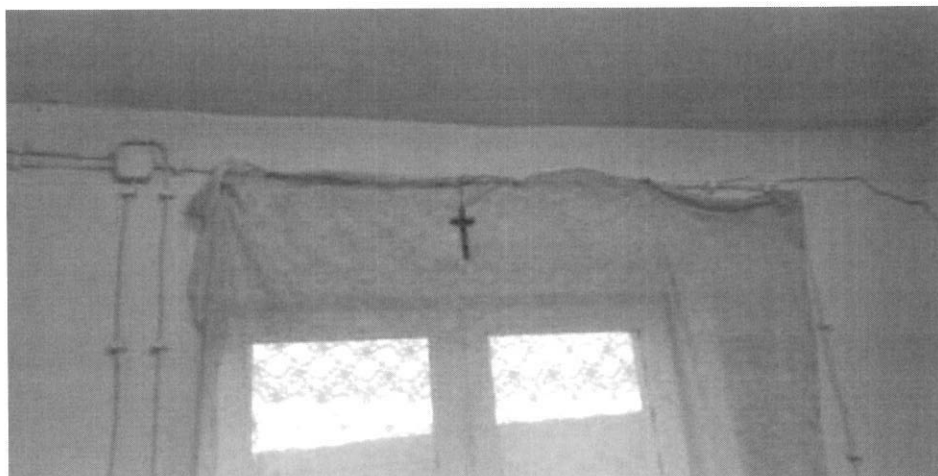
Rys. 8. Pomieszczenie socjalne – widok wewnętrzny, rysy na styku wieńca ze ścianą.

- Pęknięcia nie występują od strony zewnętrznej, gdzie w sposób poprawny dylatacja została wykonana.
- Pęknięcia występujące na ścianie pomieszczenia socjalnego, wymagają naprawy. Spowodowane były osiadaniem części budynku spowodowane prawdopodobnie przez zbyt słabe zagęszczenie gruntu pod fundamentem.

- ❑ Zarysowania muru w pomieszczeniu dyżurki należy zszyć wykorzystując system Helifix do łączenia pęknięć murów i kotwić je we wieńcu i we wierzchniej strefie ściany murowanej na zaprawie, na długości około 200 cm.

- ☐ Wycięcie szczelin poziomych w spoinach na głębokość min. 40 mm w równych odstępach pionowych nie większych niż 400 mm
- ☐ Wstrzyknięcie zaprawy Helibond w głąb szczeliny
- ☐ Umieszczenie prętów zsiwających HeliBar w zaprawę. Pręt powinien być zamocowany w murze na odcinkach minimum 500 mm po obu stronach pęknięcia. Jeżeli pęknięcie występuje w odległości 300mm lub mniejszej od naroża pręt powinien być zagięty i w przyległej ścianie.
- ☐ Nałożenie kolejnej warstwy zaprawy Helibond wraz z wyrównaniem.
- ☐ Uzupełnienie ubytków i nierówności powierzchni poprzez szpachlowanie, zaprawa Ceresit CX5 lub równoważna
- ☐ Gruntowanie powierzchni, Ceresit CT 17 lub równoważny
- ☐ Uzupełnienie tynków, tynk cementowo wapienny Atlas lub równoważny
- ☐ Gruntowanie powierzchni, Ceresit CT 17 lub równoważny
- ☐ Dwukrotne malowanie pomieszczenia farbą emulsyjną, Dekoral Polinit lub równoważną

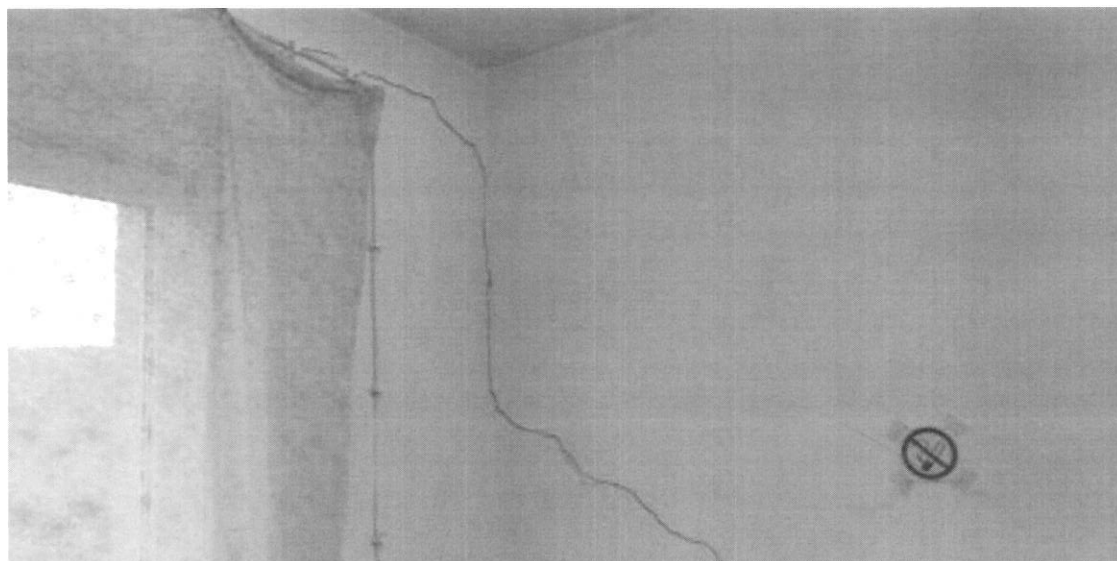
Rys. 9. Pomieszczenie socjalne – widok wewnętrzny, rysy na styku wieńca ze ścianą i ukośne na ścianie poprzecznej.

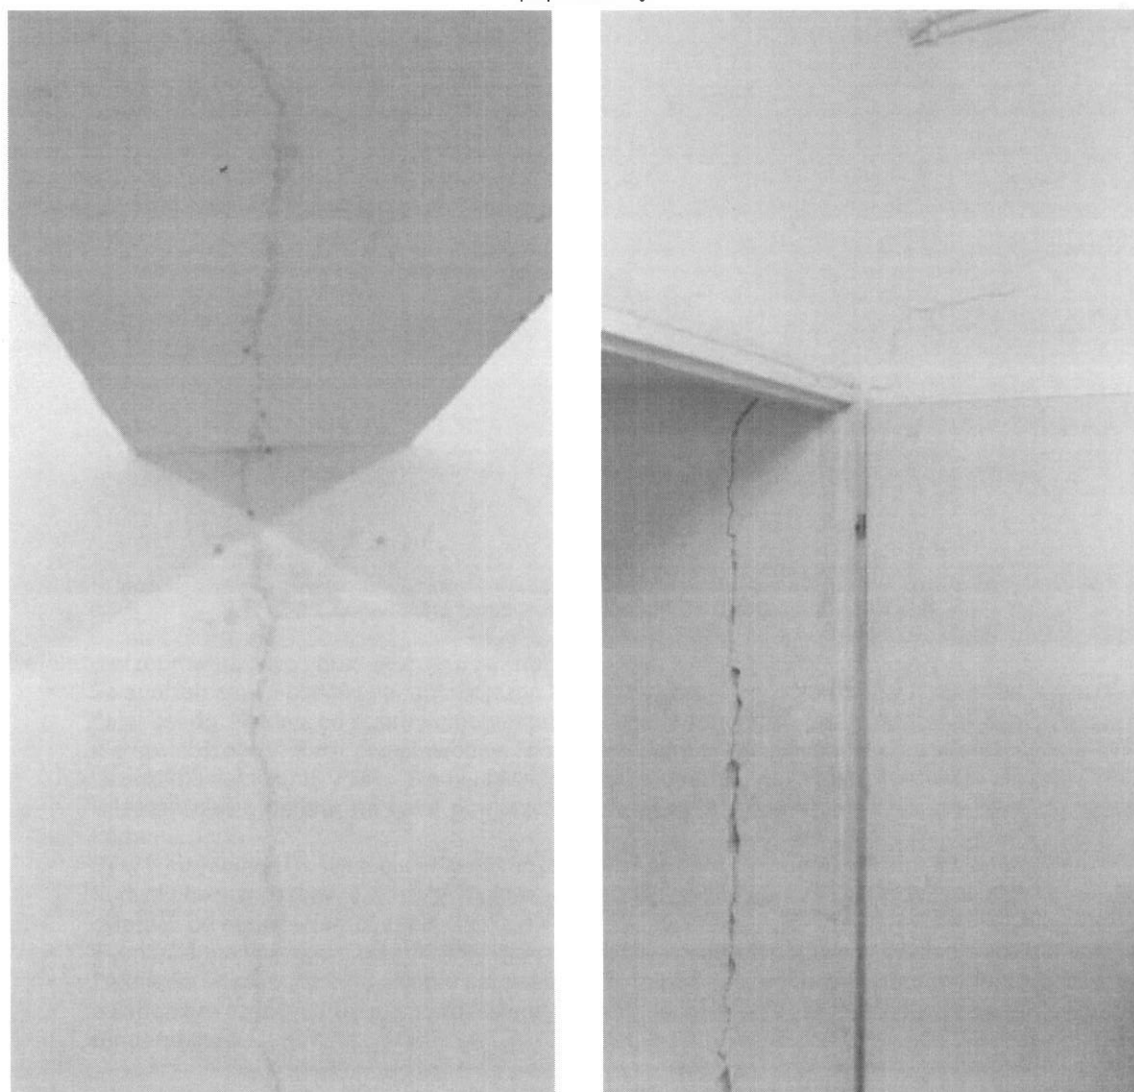
Rys. 10. Widok zarysowań na styku budynku łączącego.

- Rysy występujące na styku budynku pomp i sterowni są normalnym zjawiskiem występującym pomiędzy budynkami wznoszonymi w różnych okresach czasu, a także normalne w przypadku braku wykonania dylatacji od strony wewnętrznej.

- ❑ Naprawa zarysowanego łącznika budynków powinna zostać przeprowadzona na dwa sposoby. Pierwszy w korytarzach (Rys.11.). Ze względu na brak wyprawy tynkarskiej i braku możliwości obsadzenia dylatacji należy wykonać tynki i zastosować dylatacje systemową.

- ☐ Usunięcie istniejącej farby,
- ☐ Fazowanie i oczyszczenie krawędzi dylatacji
- ☐ Uzupełnienie ubytków i nierówności powierzchni poprzez szpachlowanie, zaprawa Ceresit CX5 lub równoważna
- ☐ Gruntowanie powierzchni, Ceresit CT 17 lub równoważny
- ☐ Wykonanie tynków wraz z wykonaniem dylatacji w miejscu łączenia części niższej i wyższej obiektu, tynk cementowo wapienny Atlas lub równoważny
- ☐ Wykonanie przecięcia tynku w miejscu dylatacji konstrukcyjnej
- ☐ Gruntowanie powierzchni, Ceresit CT 17 lub równoważny
- ☐ Dwukrotne malowanie pomieszczenia farbą emulsyjną, Dekoral Polinit lub równoważną

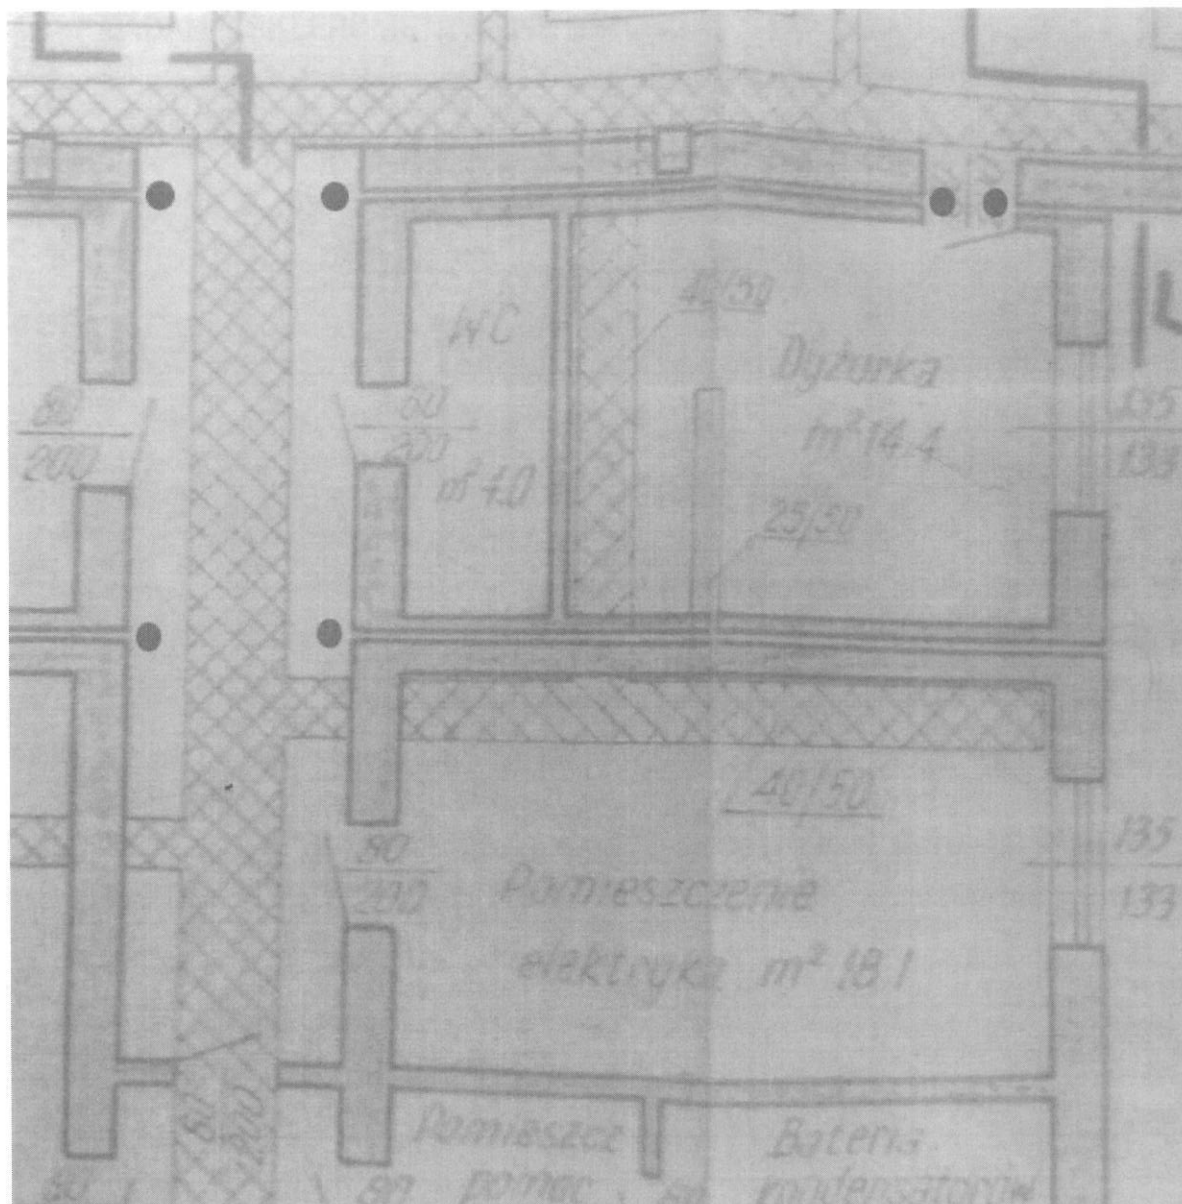
Rys. 11. Lokalizacja zarysowań liniowych na dylatacjach łącznika.

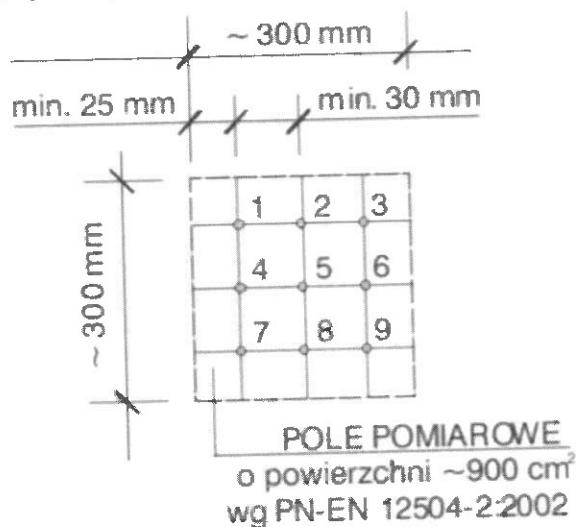
Przeprowadzono badanie sklerometryczne młotkiem Schmdta w celu potwierdzenia klasy betonu zawartej w projekcie (marka betonu -  $R_w=170 \text{ kg/cm}^2$ ).  
Wykonano 5 punktów pomiarowych z 9 punktami uderzeń (rys. 5.)

Rys. 12. Schemat punktów uderzeń dla jednego punktu pomiarowego.

Na podstawie badania określono wytrzymałość betonu (marka 170 kg/cm<sup>2</sup>) odpowiadającą dzisiejszej klasie C12/15. W klasie tej w dzisiejszych, tym bardziej dawniej, stosuje się zbyt małą zawartość cementu która mogła by stanowić o wodoszczelności betonu.

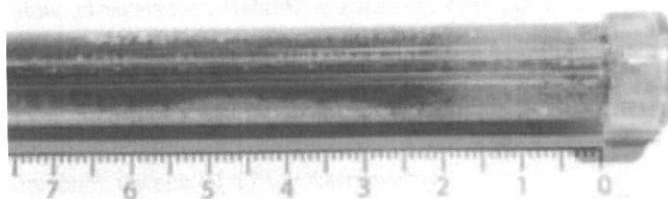
Rys. 14. Wynik badania pH betonu.

Na podstawie chemicznego wskaźnika pH określono odczyn na poziomie poniżej 11 pH co skutkuje brakiem ochrony zbrojenia przed korozją.
