| <b>STADIUM DOKUMENTACJI</b> | <b>Ocena stanu technicznego i stanu bezpieczeństwa</b> |
| <b>NAZWA OPRACOWANIA</b> | <i>Ocena stanu technicznego i bezpieczeństwa</i><br><u>Jaz, na rzece Wirowa</u><br><u>w km 6+600 w m. Zamch,</u><br><u>powiat Bilgoraj</u> |

**SIERPIEŃ 2017 ROK**

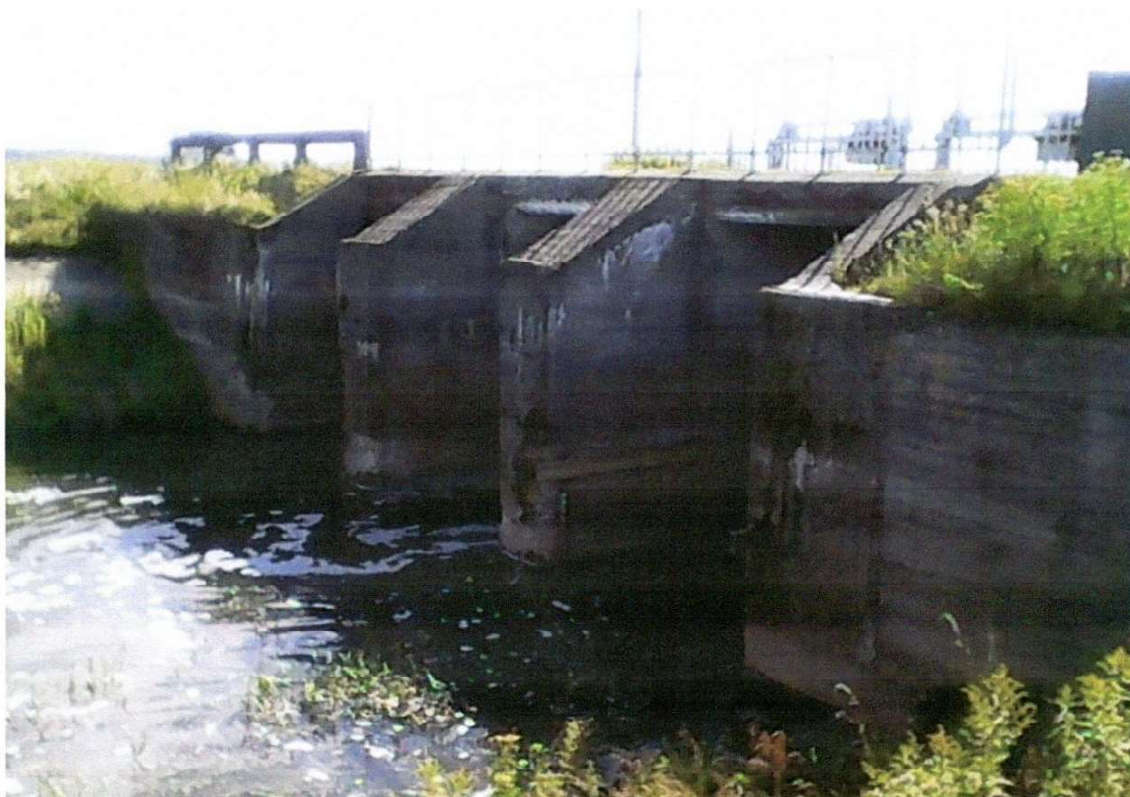
**Widok jazu od strony wody dolnej**

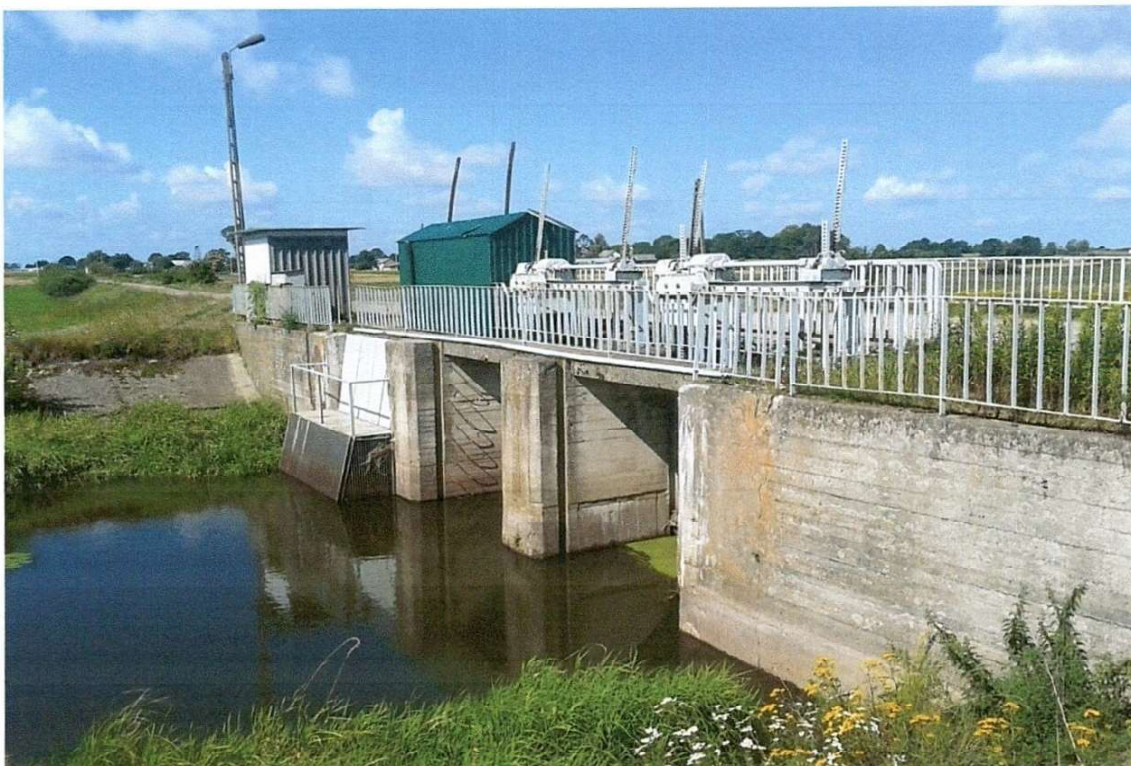
**Widok jazu od strony wody górnej**

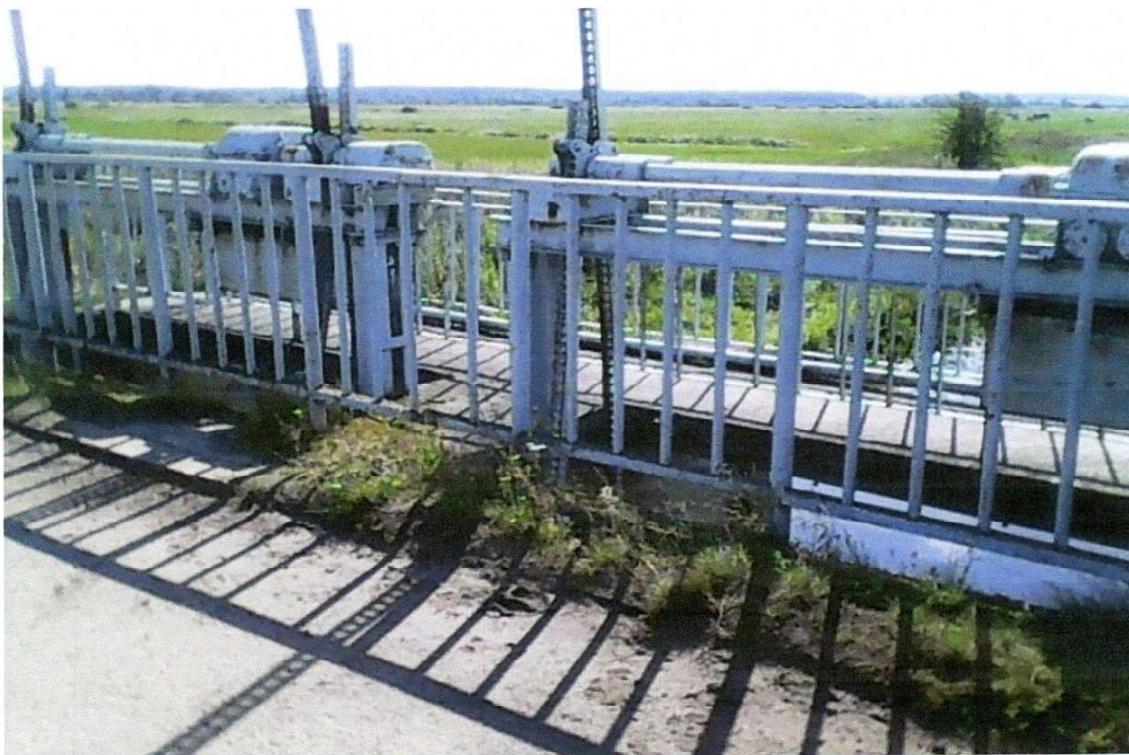
**Widok na barierę ochronną oraz mechanizmy wyciągowe kłap**

- oczyszczenie całej konstrukcji stalowej z powłok starej farby, rdzy i innych zanieczyszczeń,
- dwukrotne malowanie farbą antykorozyjną.
- niezbędna jest konserwacja elementów mechanicznych jazu typu koła zębate, łożyska, elementy ciernie itd.

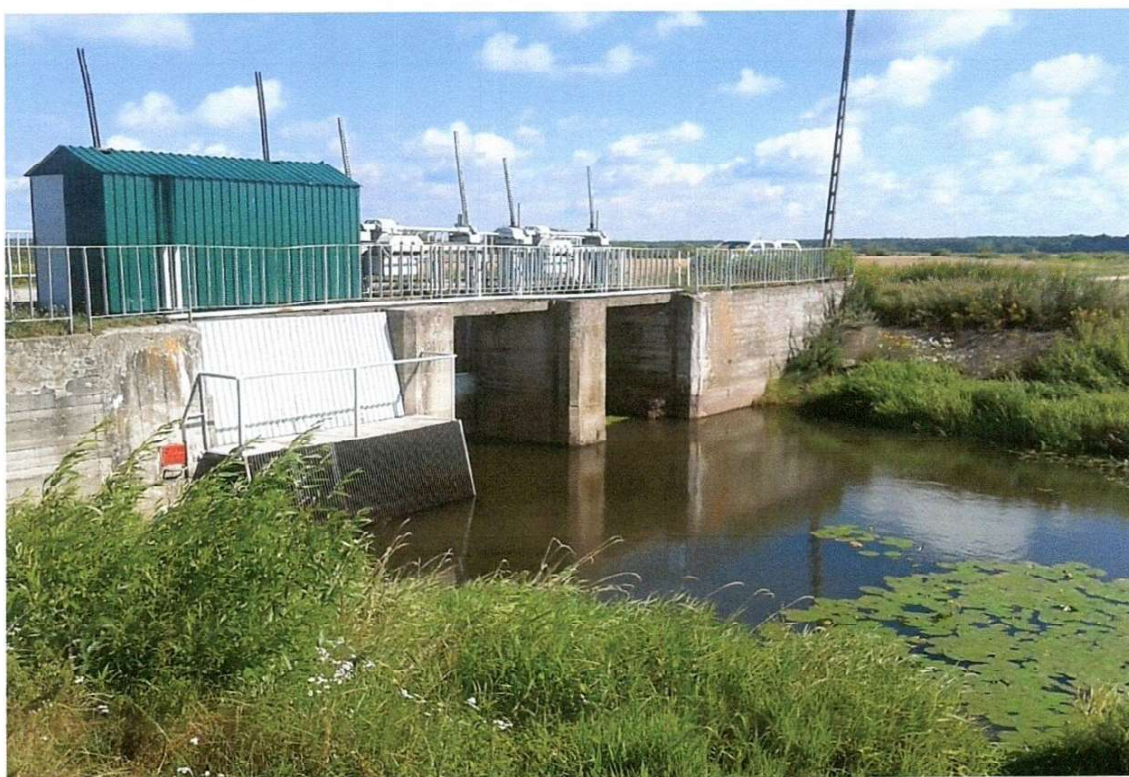
**Widok na budkę sterowniczą z urządzeniami towarzyszącymi.**

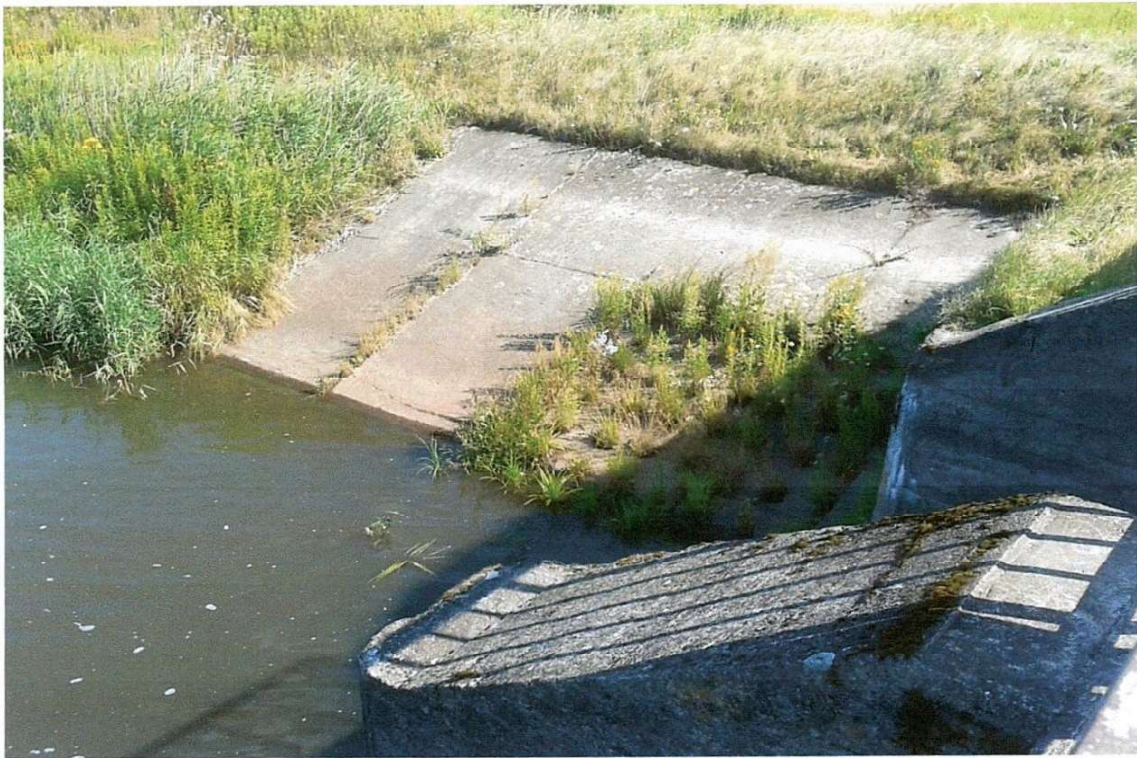
**Widok na umocnienia skarpy prawej dolnego stanowiska**

Stan umocnień skarp w górnym i dolnym stanowisku jazu określić można jako dobry. Zarówno od strony lewej jak i prawej widoczne są złuszczenia i odpryski na powierzchni płyt umocnieniowych, jak również można stwierdzić porost roślinności w dylatacjach, który należy usunąć. Na posurze w dnie zastosowano ubezpieczenia faszynowo-kamienne, które w skutek degradacji faszyny niedostatecznie zabezpieczają go w okresie przejścia wielkich wód, powodując wymywanie rumoszu.

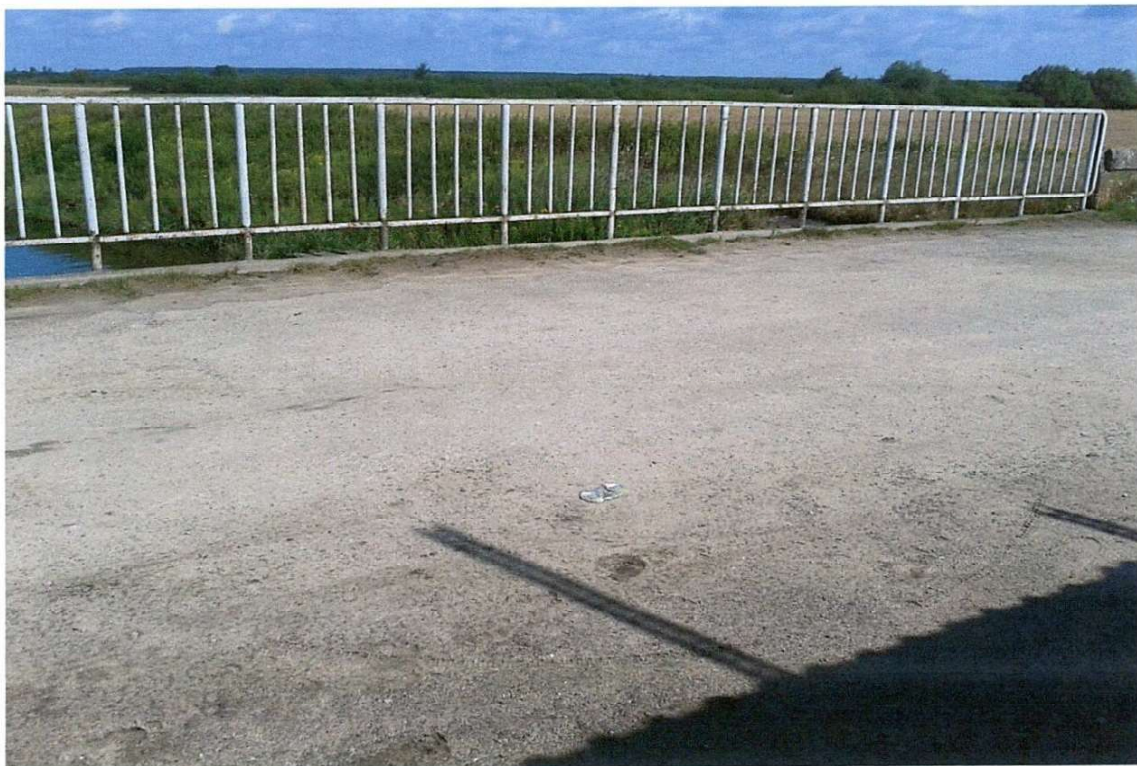
**Widok na płytę mostową jazu**
