## Opis przedmiotu zamówienia

1. Miejsce którego dotyczy zamówienie: Prawy i Lewy Wał Przeciwpowodziowy rzeki Osy – przegląd trzech przepustów wałowych wraz z ich konserwacją. Miejscowość Mokre, Zakurzewo, gmina Grudziądz, powiat grudziądzki, województwo Kujawsko-Pomorskie. Przeglądem objęte będą następujące przepusty:

1. Prawy Wał rzeki Osy w km 0+446 wału ppow
  2. Prawy Wał rzeki Osy w km 1+445 wału ppow
  3. Lewy Wał rzeki Osy w km 0+489 wału ppow
2. Zakup / usługa: „Konserwacja przepustów wałowych w Wałach Wstecznych rzeki Osy”. Miejscowość Mokre, Zakurzewo, gmina Grudziądz.

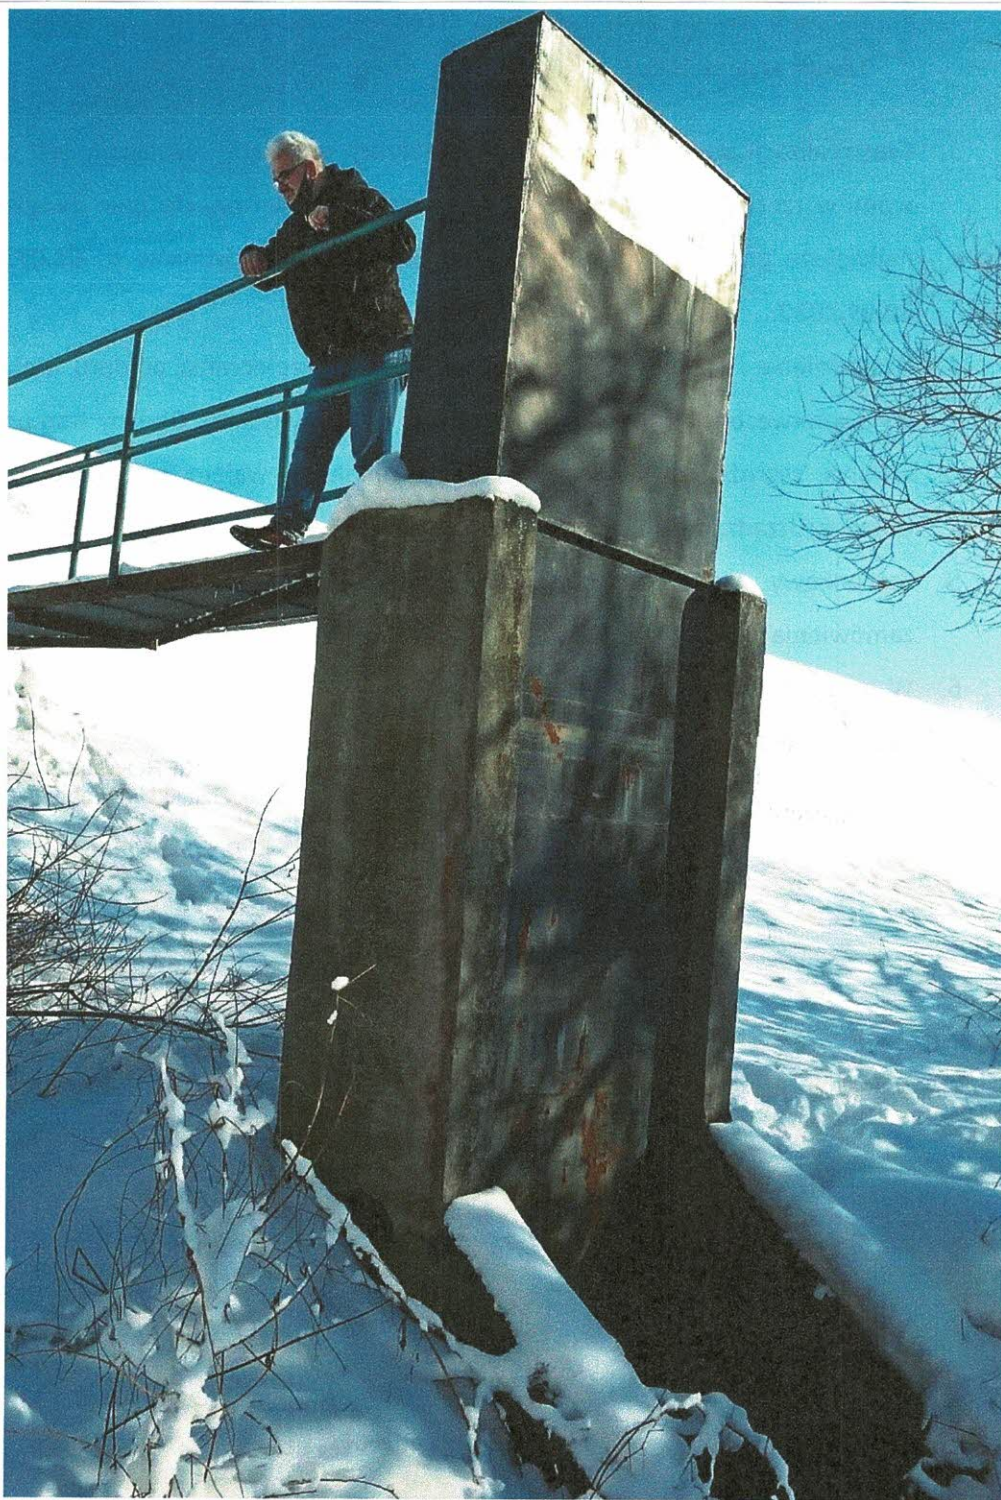
Foto 1. Przepust wałowy w km 1+445 Prawego Wału Rzeki Osy. Bliźniaczą konstrukcję posiada przepust wałowy w km 0+400. Widok od strony rzeki Osy

- Przepusty wałowe wyposażony jest w zasuwę typu Hambaker od strony rzeki Osy, od strony zawala nie posiada żadnego urządzenia zamykającego.
    - Sam przepust stanowi betonowy rurociąg o średnicy 60 cm, ułożony prostopadle do osi wału przeciwpowodziowego w jego podstawie.

- Rozbiórka stalowej obudowy urządzeń wyciągowych przepustów wałowych w Prawym Wale Rzeki Osy. Konieczne użycie, sprzętu do cięcia blachy (szlifierki, palniki). Obudowa w kształcie prostopadłościanu o „zaostrzonej” pionowej ścianie od strony napływu wody. Wymiary: wysokość 1,6 m; szerokość 1,4 m; głębokość 40 cm. Blacha o grubości 6 mm.
