## OPIS PRZEDMIOTU ZAMÓWIENIA

**CZĘŚĆ 2:** „Wykonanie ekspertyzy technicznej Stacji Pomp Łęgnowo, określającej przyczyny powstania uszkodzeń oraz szczegółowy zakres robót budowlanych niezbędnych do wykonania, w celu przywrócenia właściwego stanu technicznego przedmiotowego obiektu budowlanego”

Stacja Pomp Łęgnowo zlokalizowana na działce nr 13/3 obręb 273 Bydgoszcz ul. Toruńska 165A

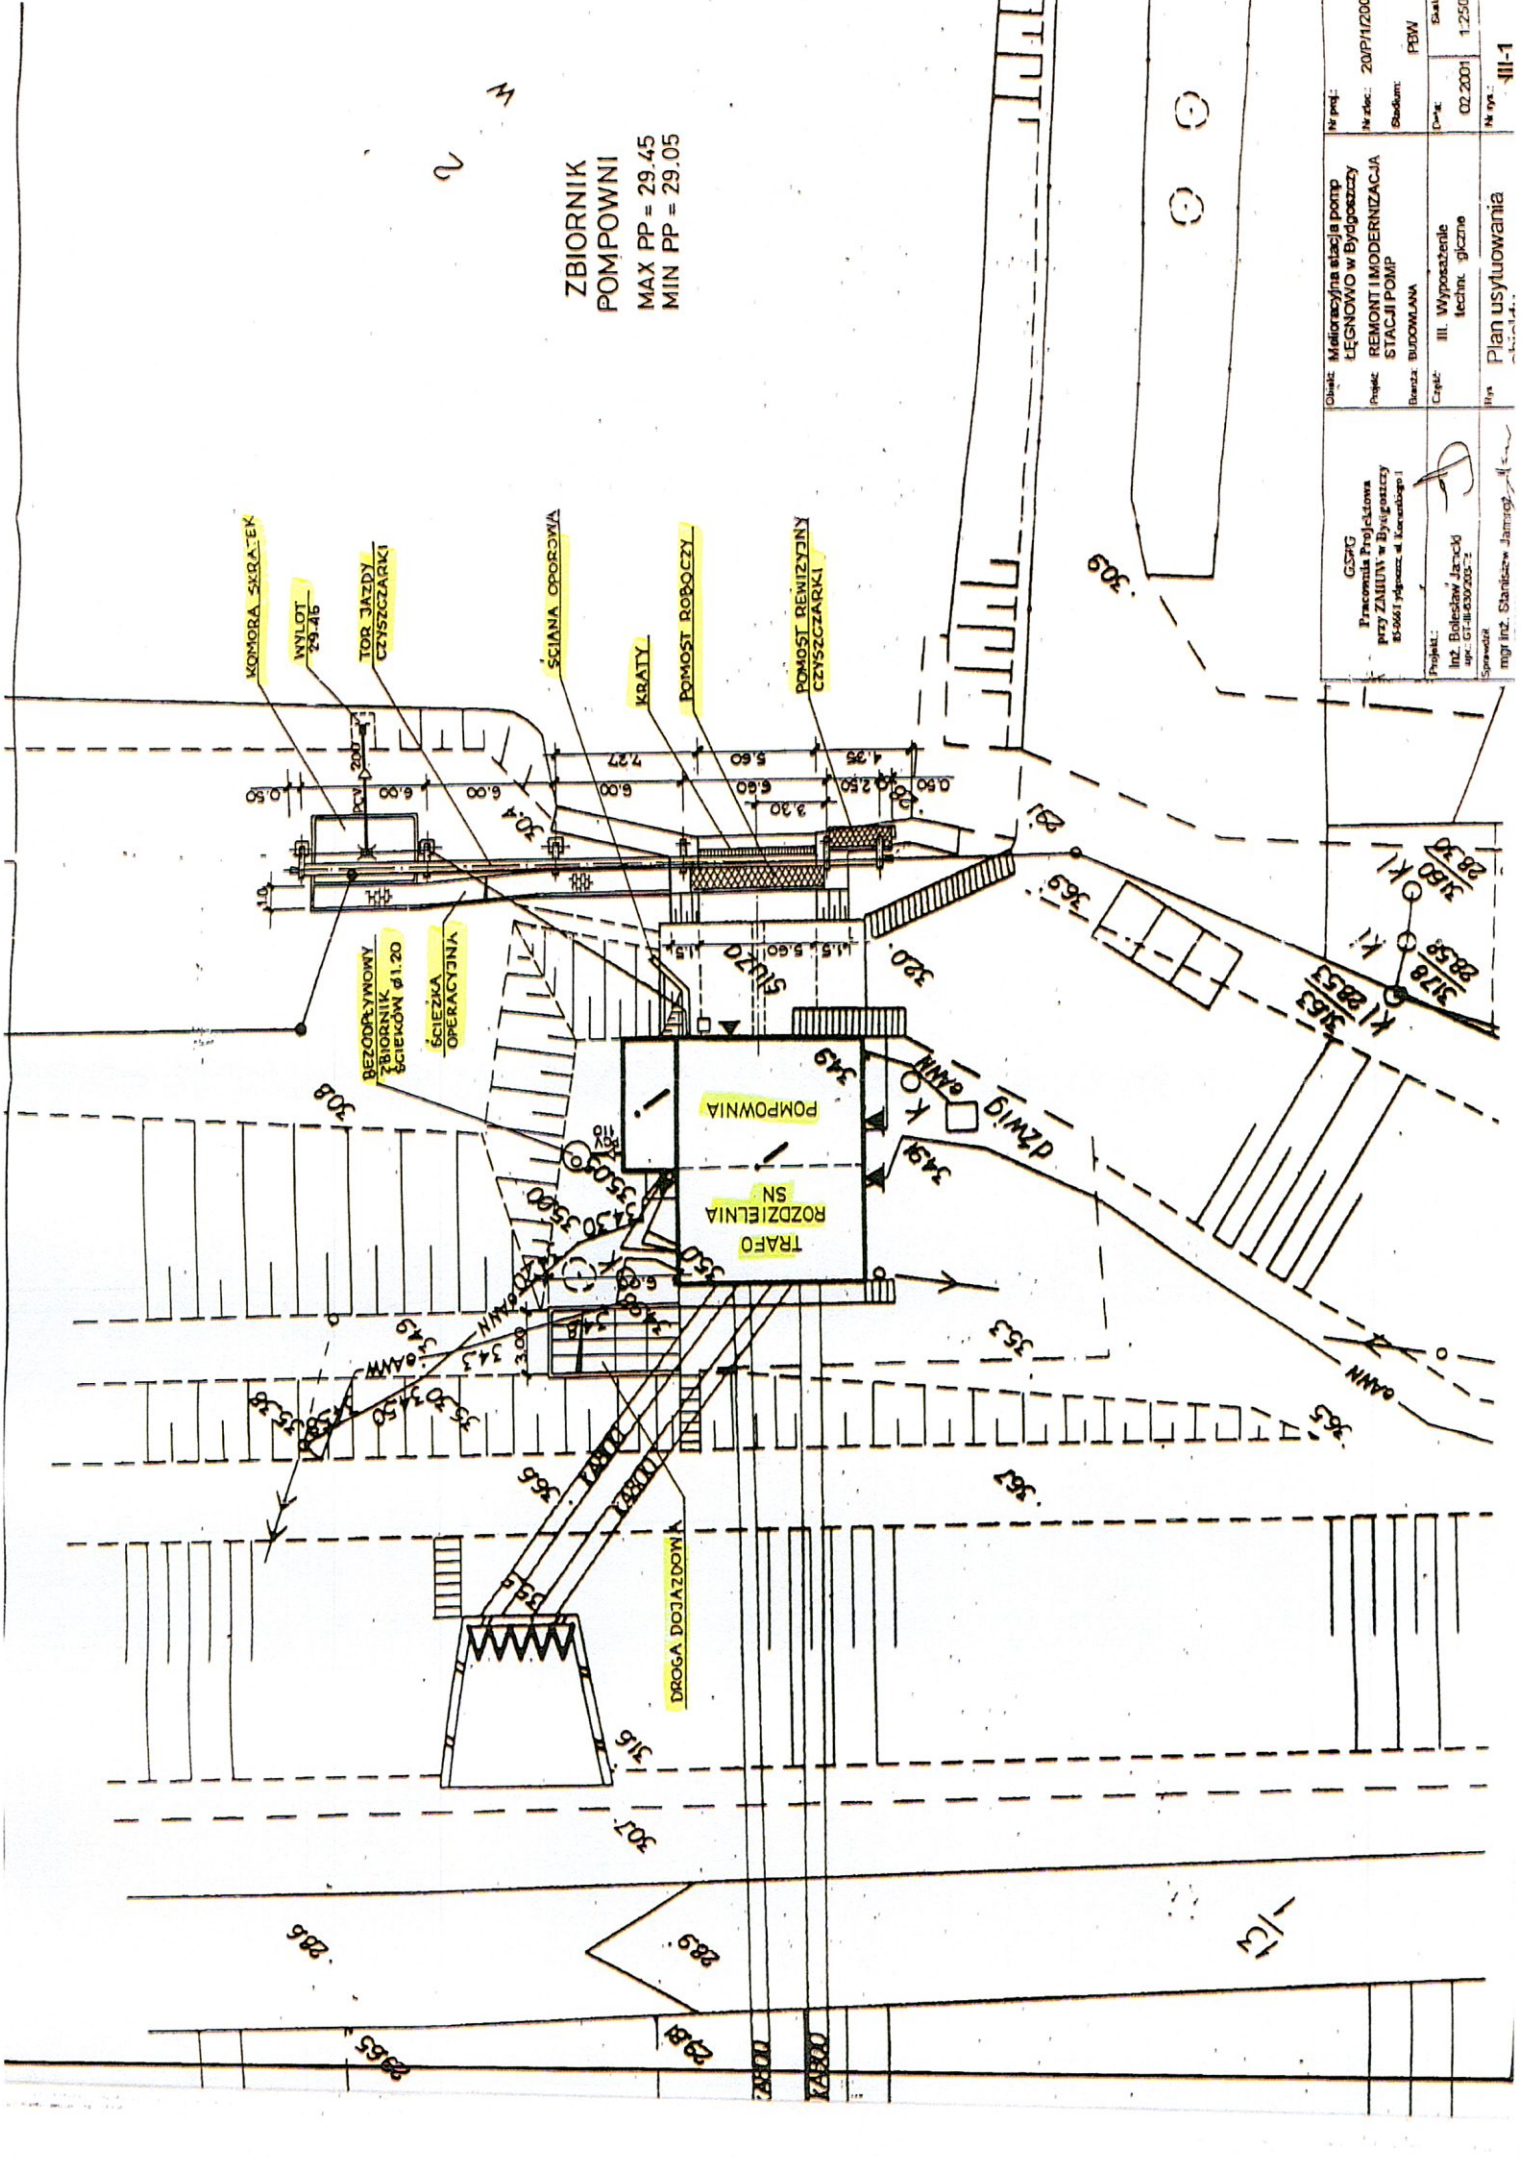
| Nazwa projektu: <b>Miejsca stacji pomp</b> | Numer projektu: <b>20P/1200</b> | Data: <b>02.2001</b> | Skala: <b>1:250</b> |

ZBIORNIK  
POMPOWNI  
MAX PP = 29.45  
MIN PP = 29.05
