**OPIS PRZEDMIOTU ZAMÓWIENIA pn.:**  
**„Usunięcie przecieków na głowie dolnej na śluzie Rakowiec”.**

Przedmiotem zamówienia jest usunięcie przecieków występujących na dolnym stanowisku śluzy Rakowiec. Po napełnieniu komory śluzy do poziomu wody górnej na śluzie występują wycieki na dolnym prawym przyczółku śluzy od strony wody dolnej poprzez strukturę betonową śluzy oraz poprzez zużyte uszczelki drewniane i gumowe zamontowane na skrzydłach dolnej bramy.

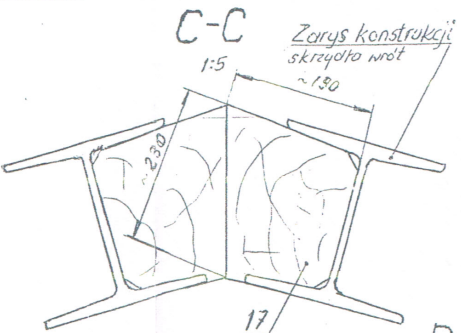
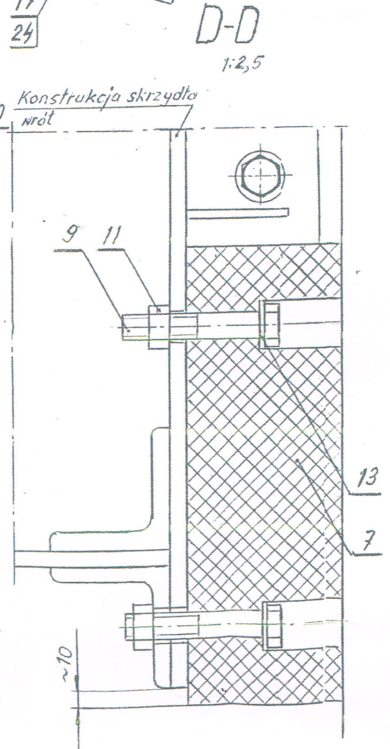
1:50

-do zamocowania nowych uszczelki należy użyć nowych śrub, podkładek i nakrętek zgodnie z wymiarami podanymi na załączonym rysunku.

-wykonanie i montaż na dolnych bramach śluzy: 2 szt drewnianych uszczelki z drewna dębowego klasy II zaimpregnowanego o wymiarach 230x190x6000 mm. Uszczelki drewniane mogą być wykonane z dwóch części zamontowane w sposób zapewniający szczelność po zamknięciu bram.

-wykonanie i montaż na dolnych bramach śluzy: 2 szt uszczelki gumowych typu EPDM pionowych o wymiarach 10x20x6000 mm oraz 2 szt uszczelki gumowych poziomych o wymiarach 170x20x4630 mm.

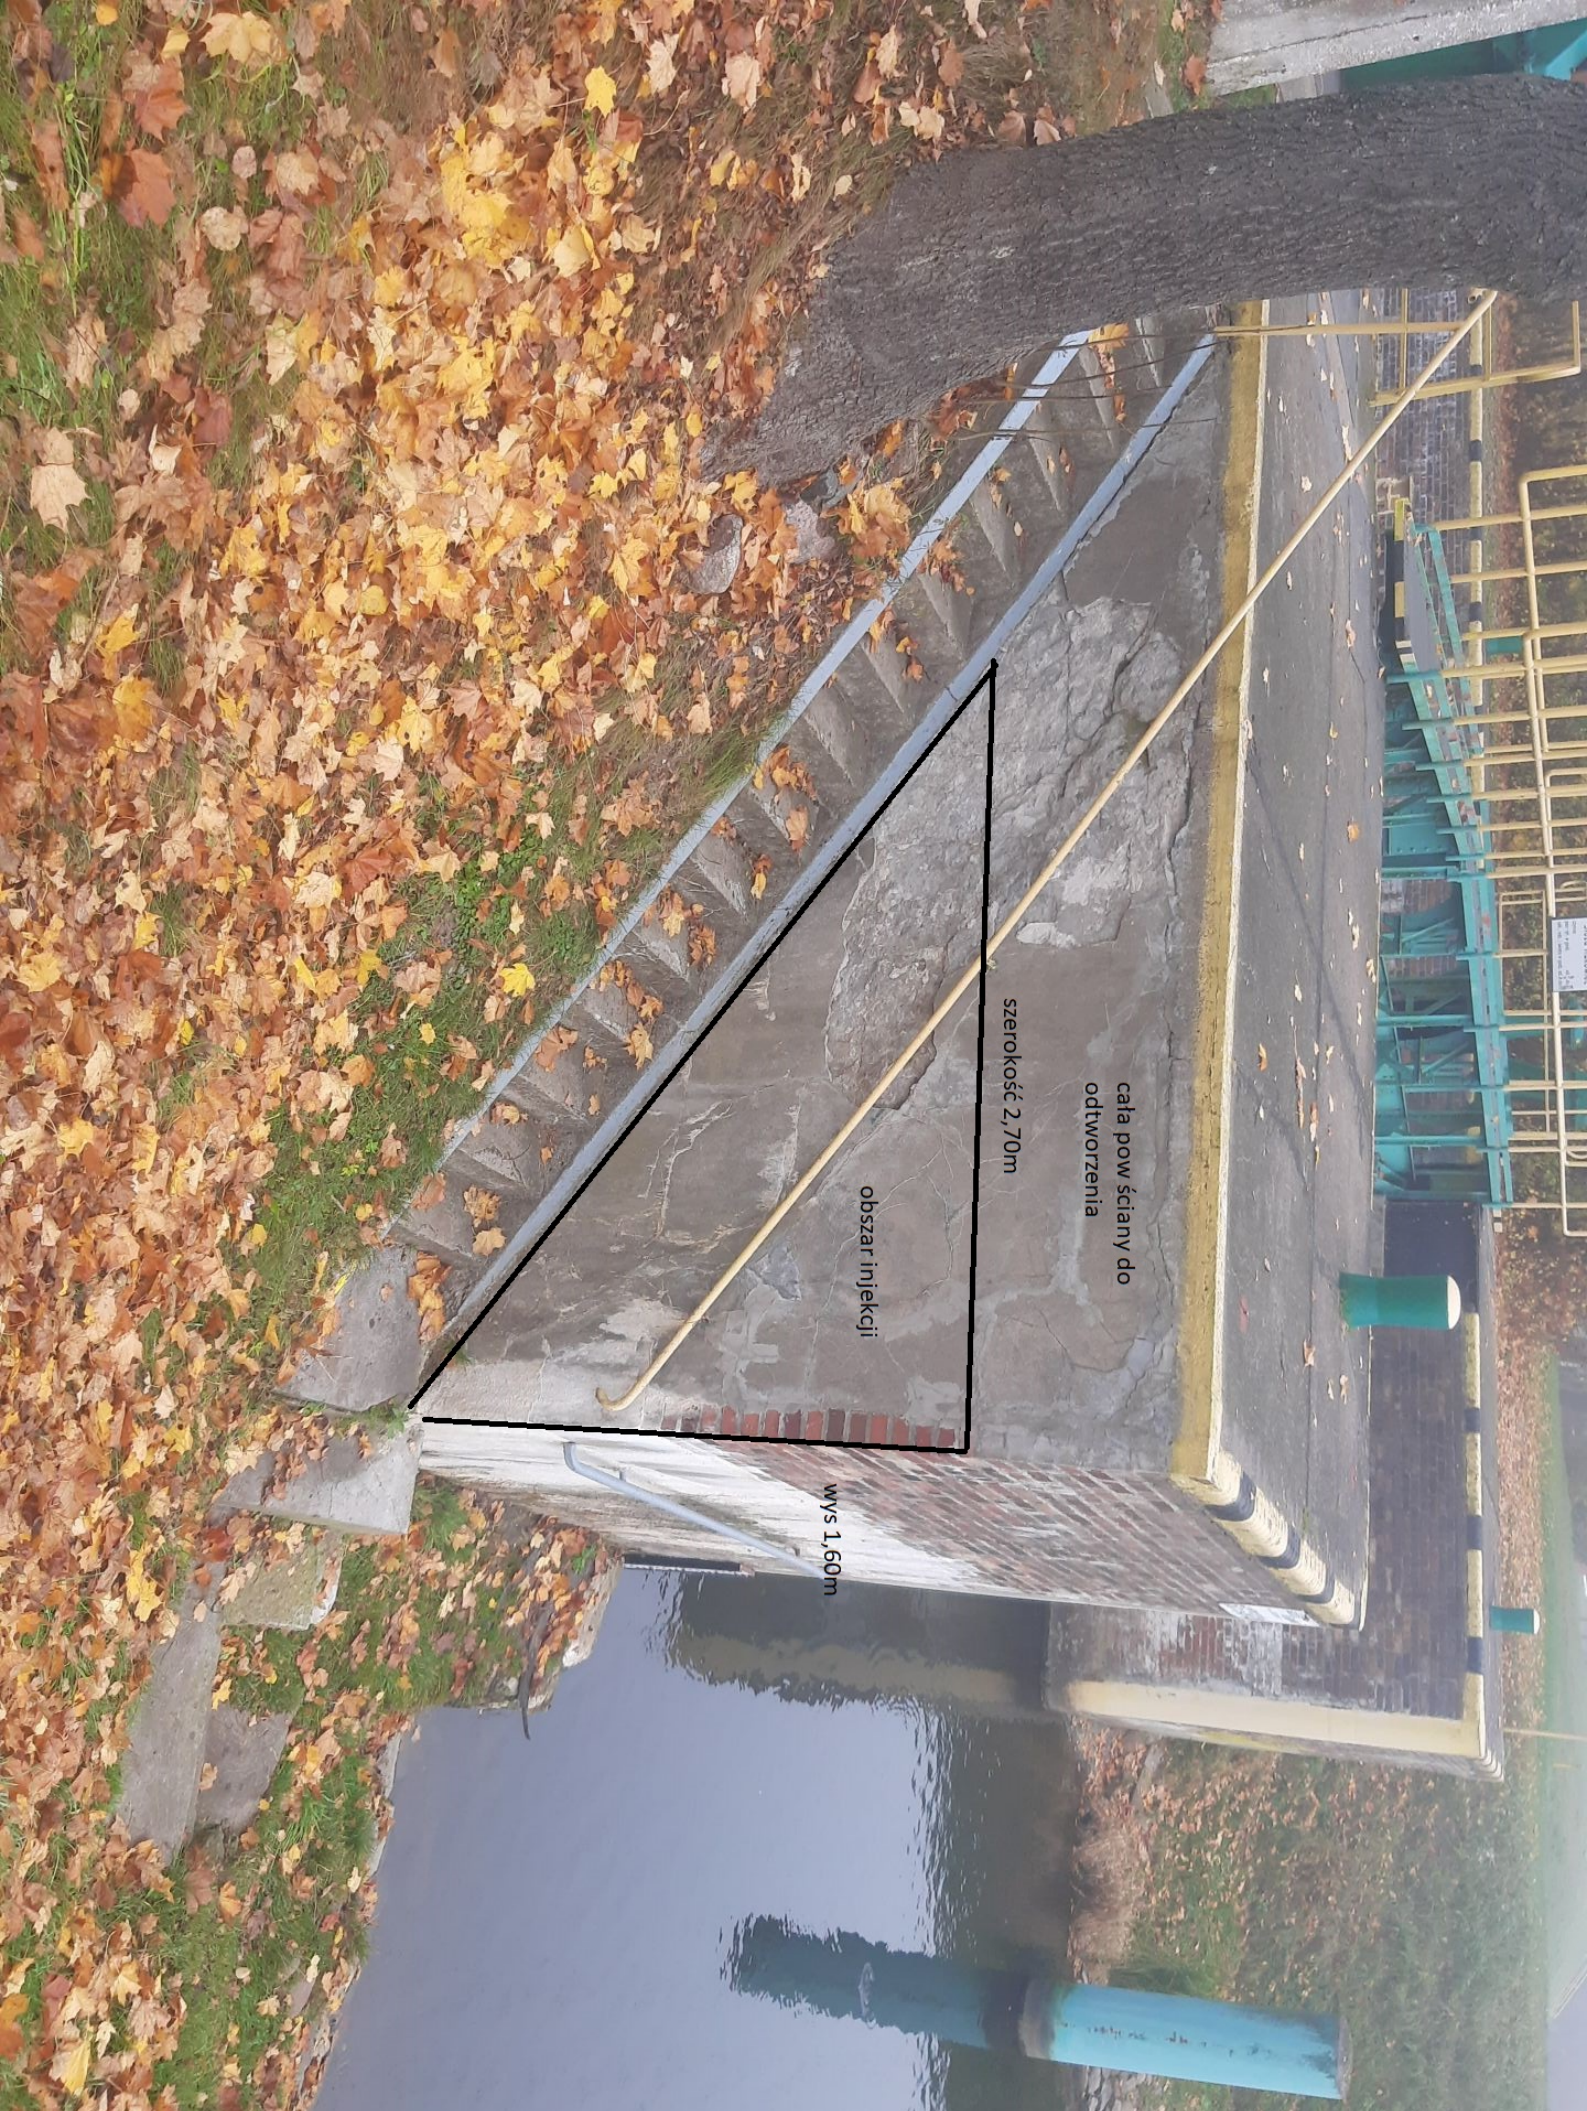
cała pow ściany do  
odtworzenia

szerokość 2,70m

obszar iniekcji

wys 1,60m

- usunięcie uszkodzonej warstwy tynku na ścianie przy schodach na której występują wycieki na powierzchni 6,27 m<sup>2</sup> wraz z wywiezieniem i utylizacją.

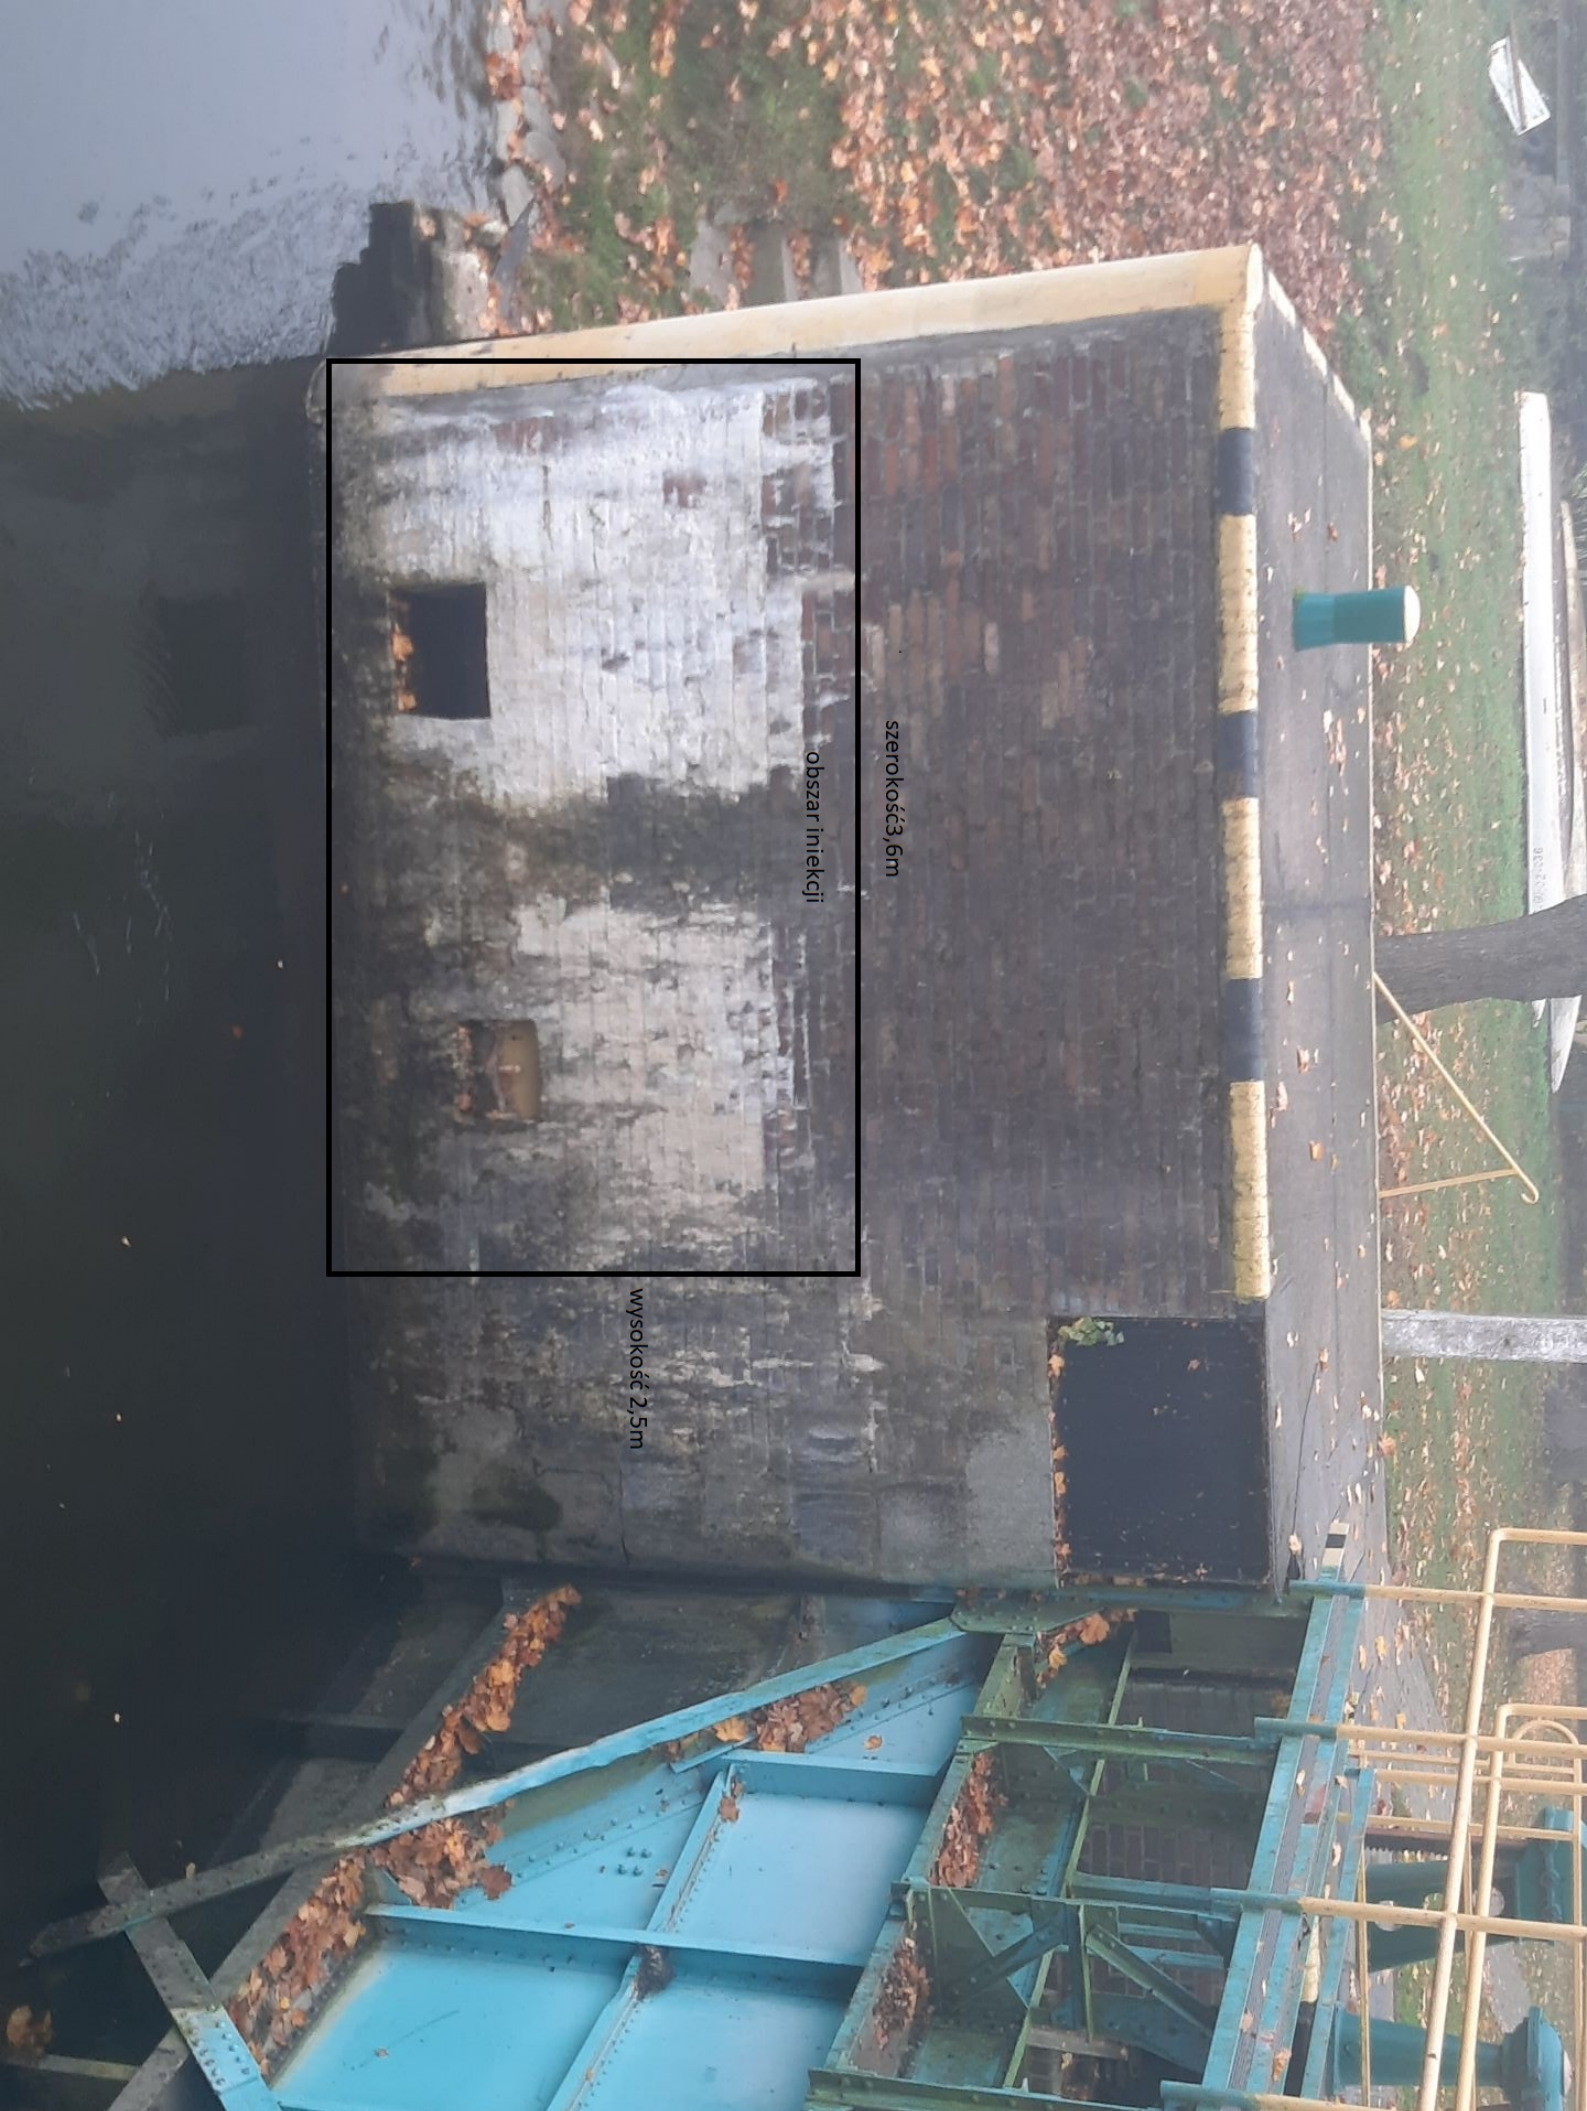
szerokość 3,6m

obszar iniekcji

wysokość 2,5m

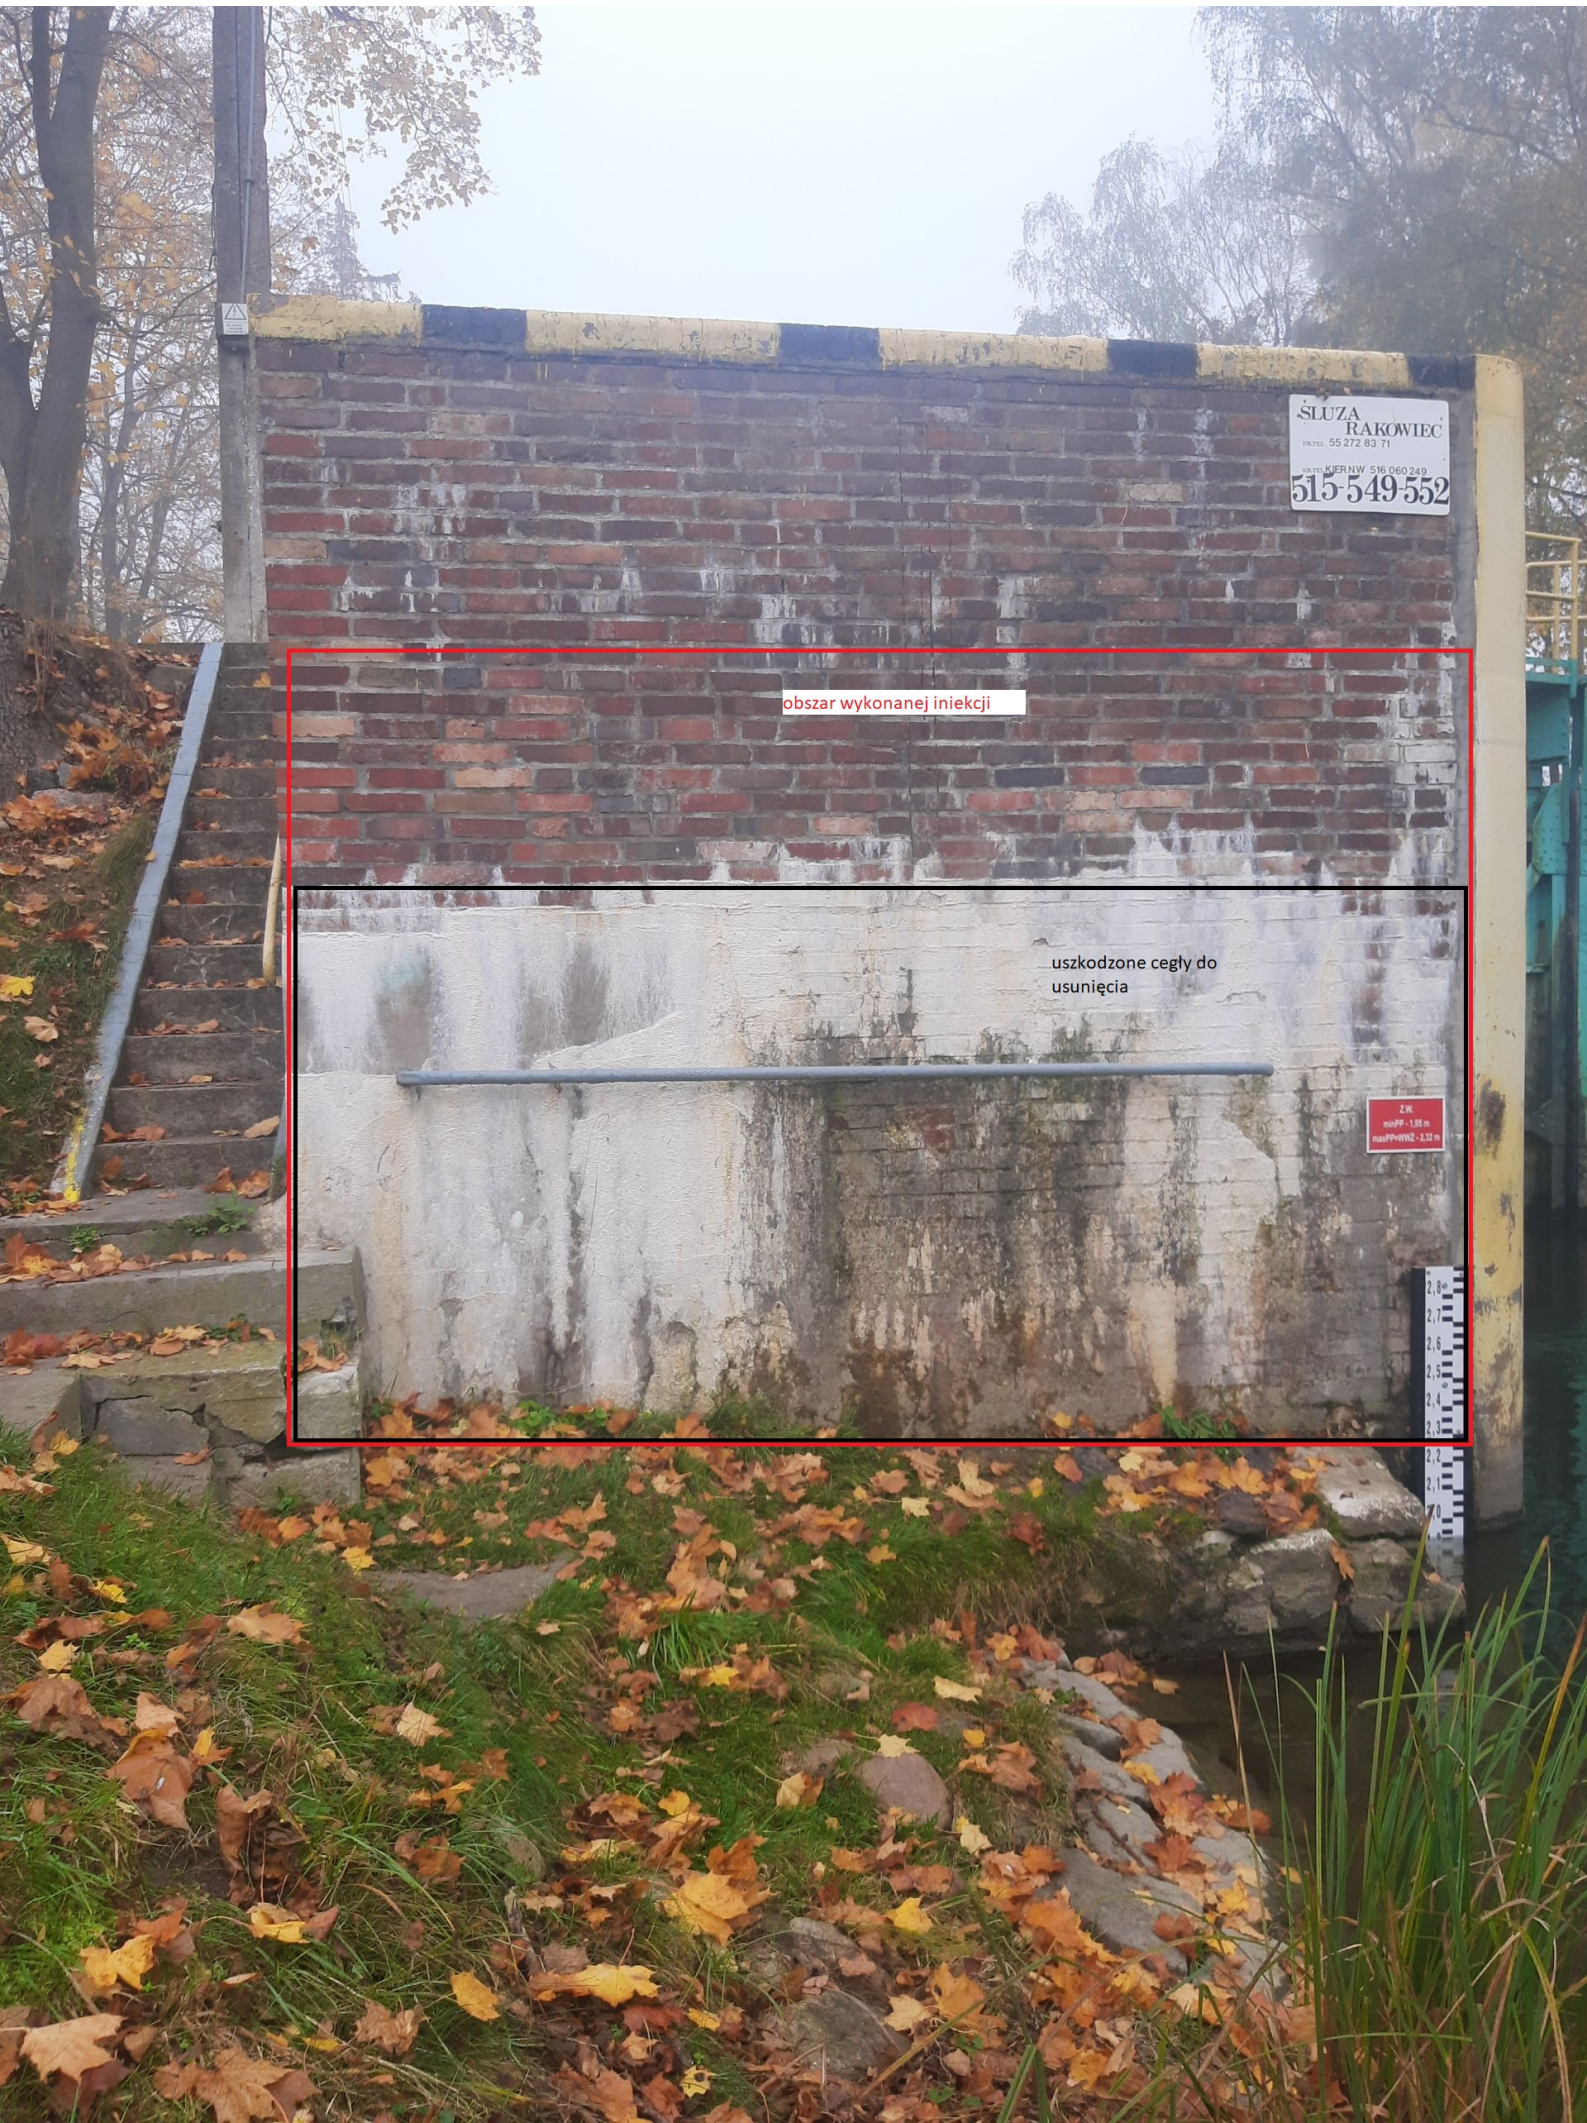
obszar wykonanej iniekcji

uszkodzone cegły do  
usunięcia

-Usunięcie uszkodzonej cegły w miejscach występujących przecieków na ścianie czołowej śluzy na powierzchni 9 m<sup>2</sup> wraz z wywiezieniem i utylizacją.
