### **OPIS PRZEDMIOTU ZAMÓWIENIA (OPZ)**

Przywrócenie sprawności budowli wlotowej na Kanale Janowickim

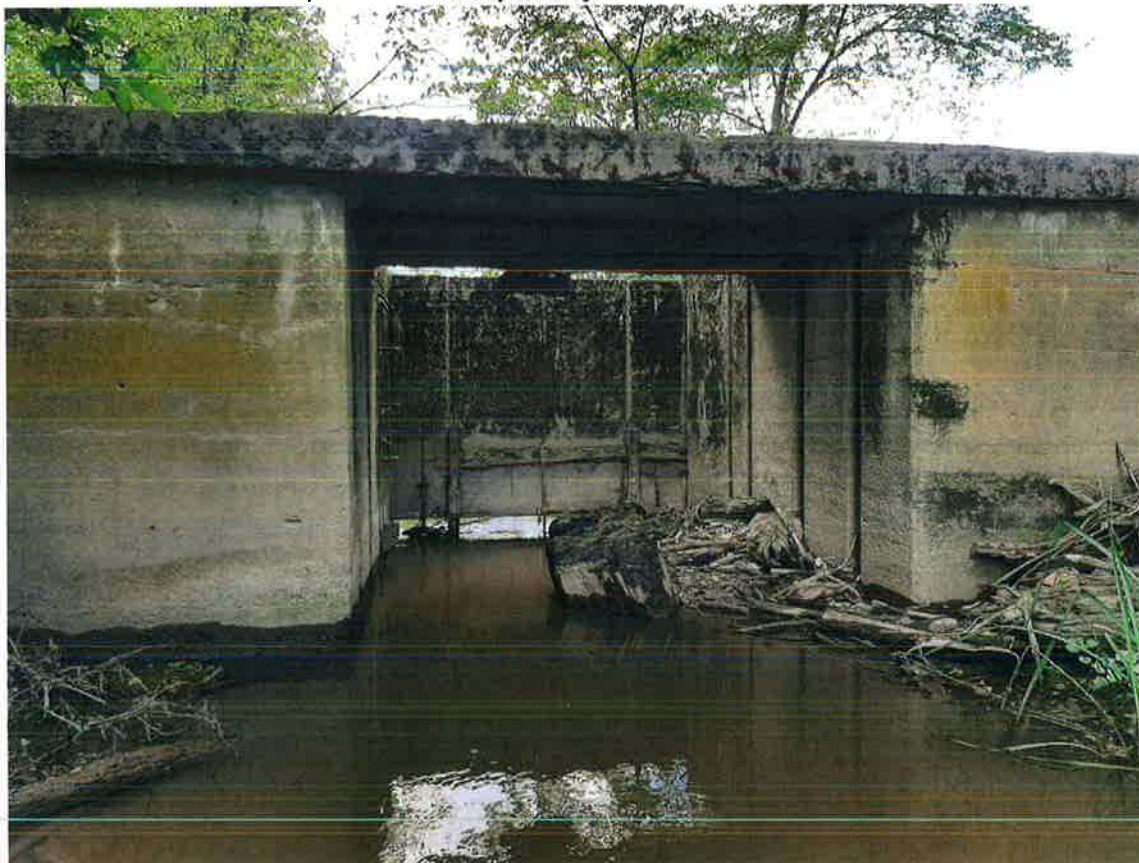
**Fot. 1: Budowla wlotowa, widok od wody dolnej.**

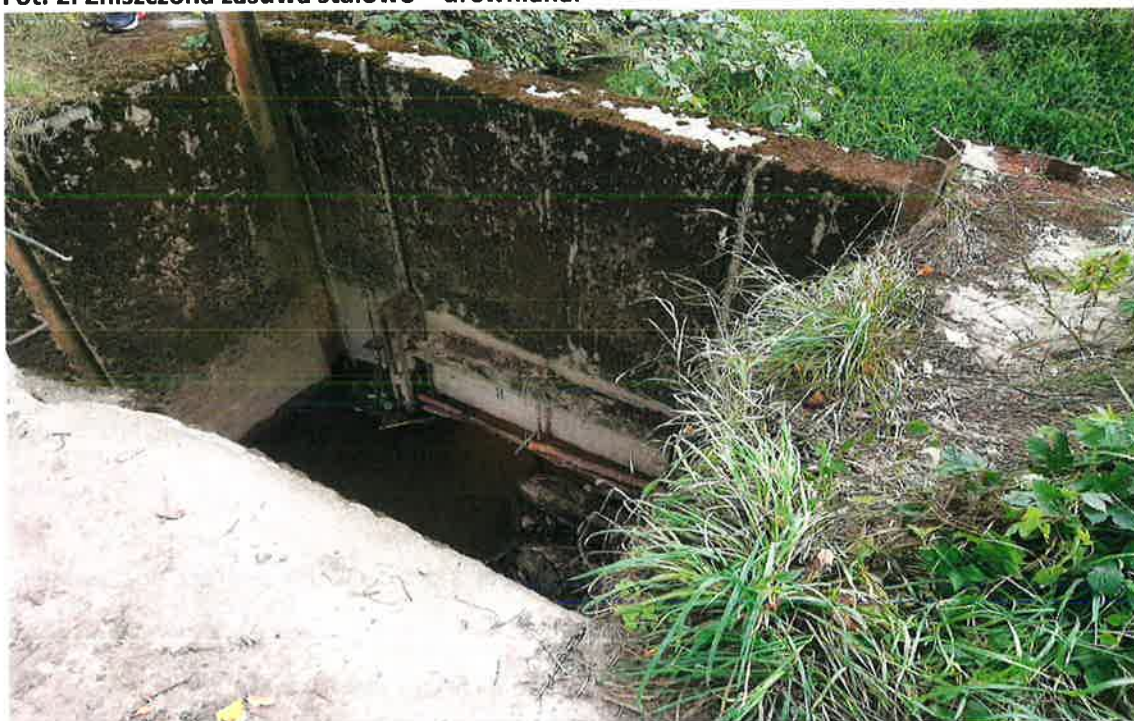
Na obiekcie znajduje się uszkodzona zasuwa, pozbawiona mechanizmów wyciągowych. Dno jest zasypane materiałem naniesionym w czasie wezbrań powodziowych.

**Fot. 2: Zniszczona zasuwa stalowo – drewniana.**

- wykonanie grodzy tymczasowej w worków z pisakiem lub worków typu big-bag w celu prowadzenia robót na sucho;
- usunięcie naniesionego materiału (w tym drzew, gałęzi i śmieci) z rejonu budowli, łącznie na długości ok 15m;
- demontaż zniszczonej stalowo-drewnianej zasuw;
- oczyszczenie z rdzy prowadnic zasuw (profil C180);
- zawężenie istniejących prowadnic zasuw wykonanej z profilu C180 poprzez dospawanie wewnątrz kątownika 50x50x5;
- zabezpieczenie antykorozyjne prowadnic;
- wykonanie i montaż szandorów z drewna dębowego (przekrój 100x100mm)
- rozbiórka grodzy, uporządkowanie terenu i wywóz odpadów.
