# PROFIL POPRZECZNY

## PRZEKRÓJ 13-13, 14-14

<b>NAVPRO HYDROTECHNIKA SP. Z O.O.</b>		
Roboty pogłębiarskie oraz naprawa umocnień brzegowych Kanalu Dobrzyckiego od km 11+700 mdo 13+200, w rejonie mostu drogowego w Dobrzykach.		
Tytuł Rysunku:	Profil poprzeczny. Przekrój 13-13, 14-14.	9/2016
Investor:	Regionalny Zarząd Gospodarki Wodnej w Gdańsku ul. Franciszka Rogaczewskiego 9/19 80-804 Gdańsk	
Opracował:	mgr inż. Anna Adamiń inż. Magdalena Czamecka	1:200
Projektował:	mgr inż. Piotr Kłosowski upr. nr: BK IIF 7342/1346/98	11
Sprawdził:	inż. Andrzej Nawrot upr. nr: POM/0224/POOK/07	07.2016

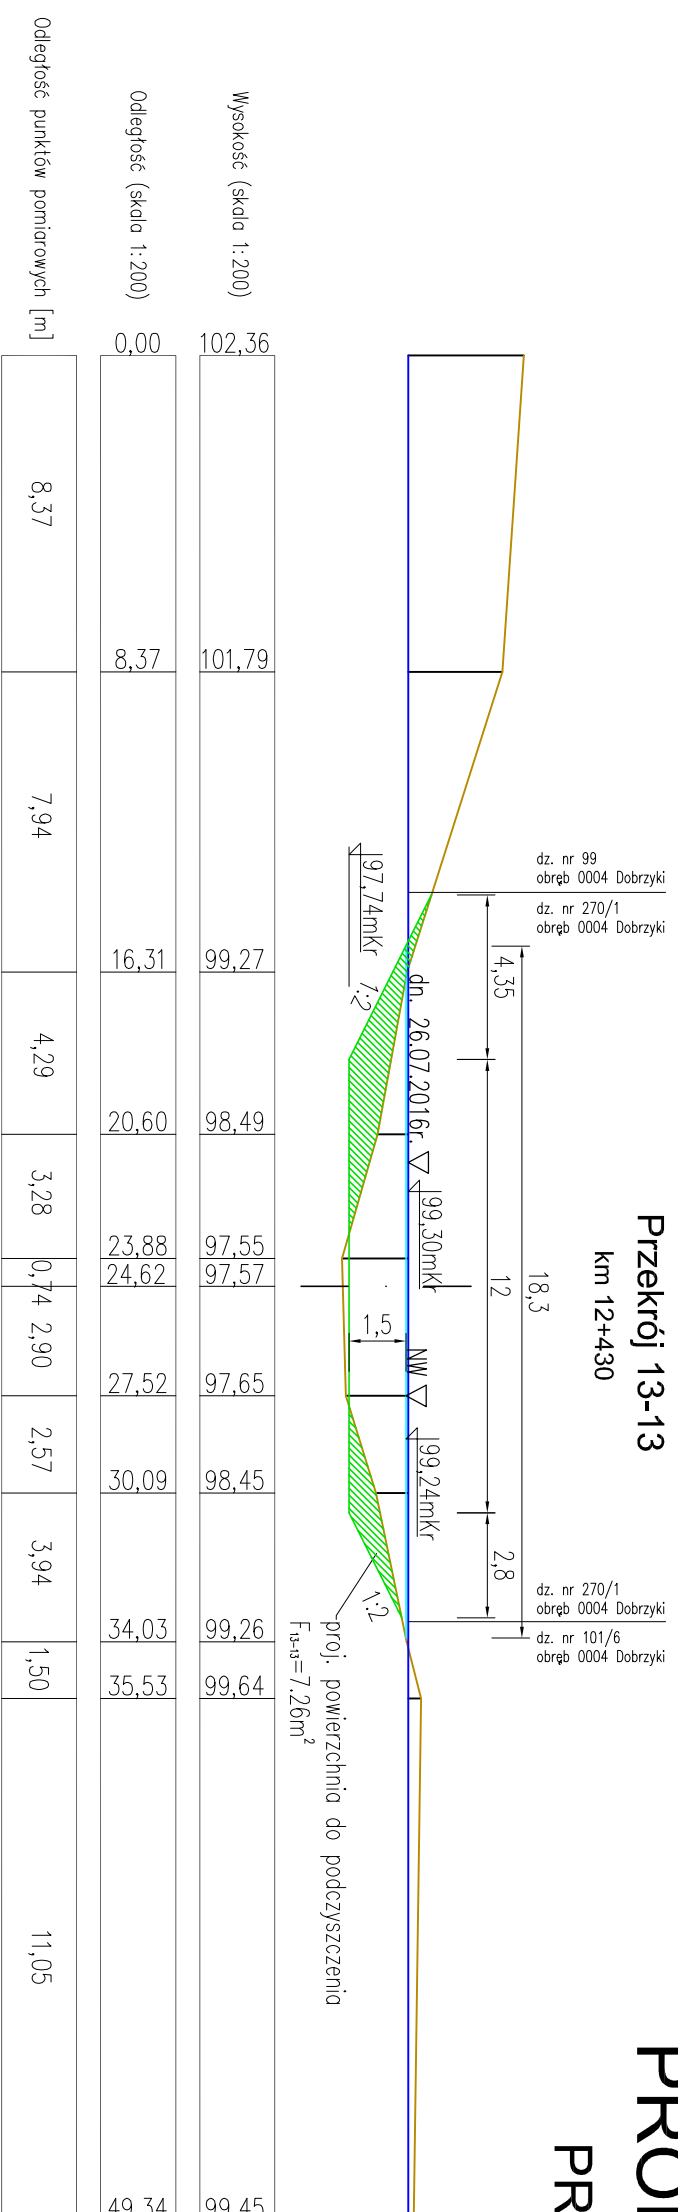
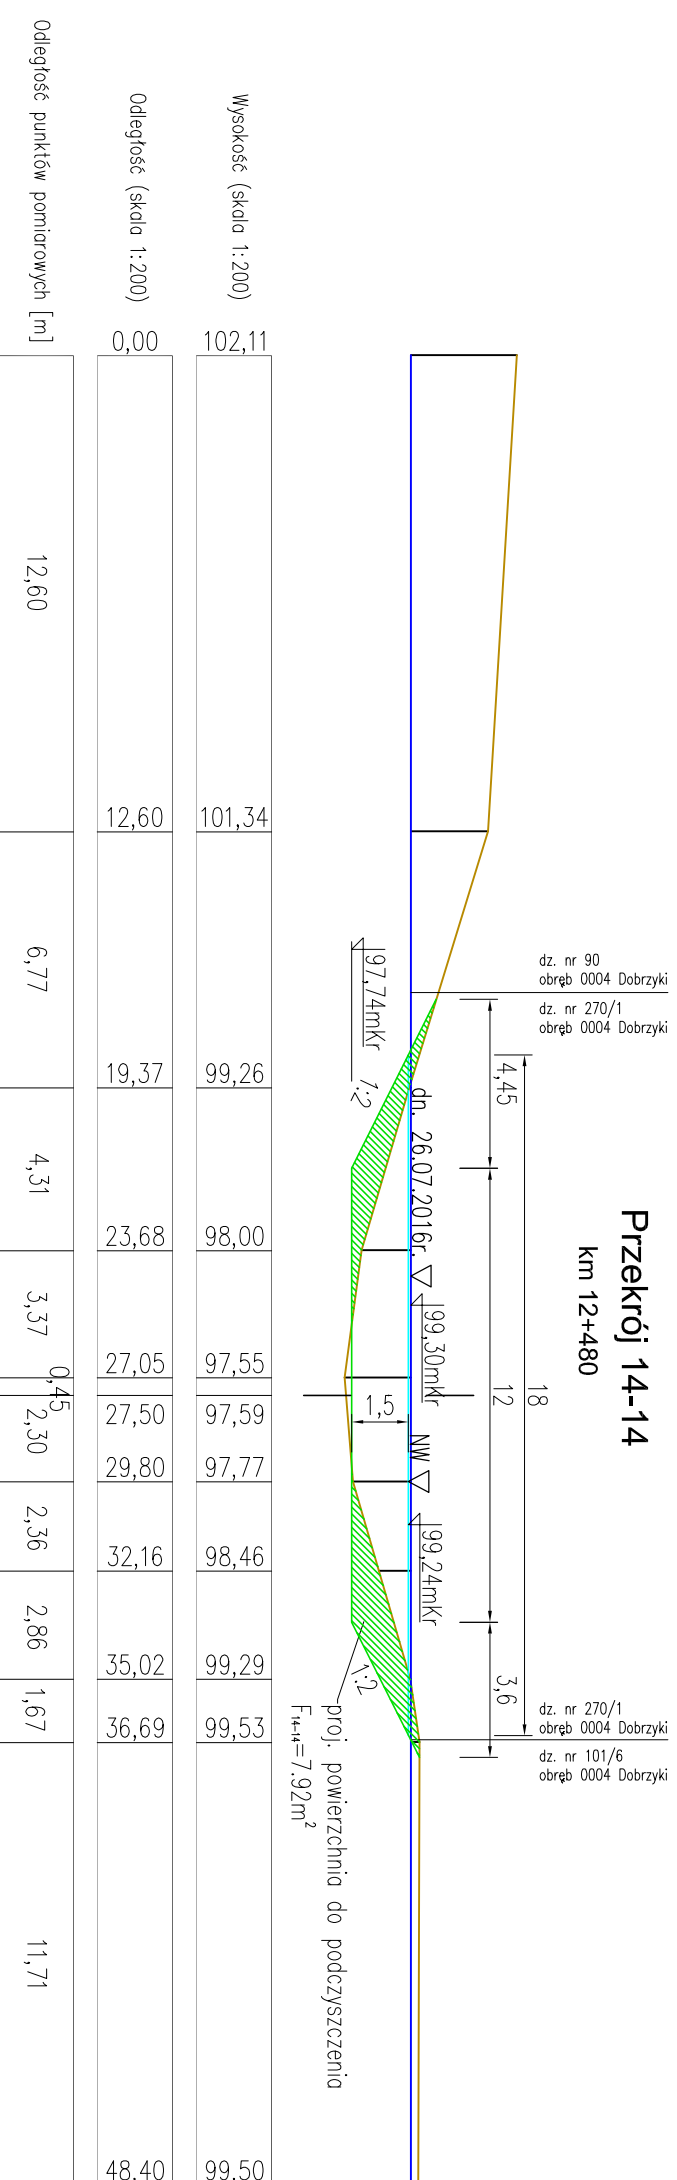
LEGENDA	
	dno istniejące
	dno projektowane
	lustro wody pomiar z dnia 26.07.2016r.
	lustro wody przy NW
