PROFIL POPRZECZNY

PRZEKRÓJ 13-13, 14-14

NAVPRO HYDROTECHNIKA SP. Z O.O.		
Roboty pogłębiarskie oraz naprawa umocnień brzegowych Kanalu Dobrzyckiego od km 11+700 mdo 13+200, w rejonie mostu drogowego w Dobrzykach.		
Tytuł Rysunku:	Profil poprzeczny. Przekrój 13-13, 14-14.	9/2016
Investor:	Regionalny Zarząd Gospodarki Wodnej w Gdańsku ul. Franciszka Rogaczewskiego 9/19 80-804 Gdańsk	
Opracował:	mgr inż. Anna Adamiń inż. Magdalena Czamecka	1:200
Projektował:	mgr inż. Piotr Kłosowski upr. nr: BK IIF 7342/1346/98	11
Sprawdził:	inż. Andrzej Nawrot upr. nr: POM/0224/POOK/07	07.2016

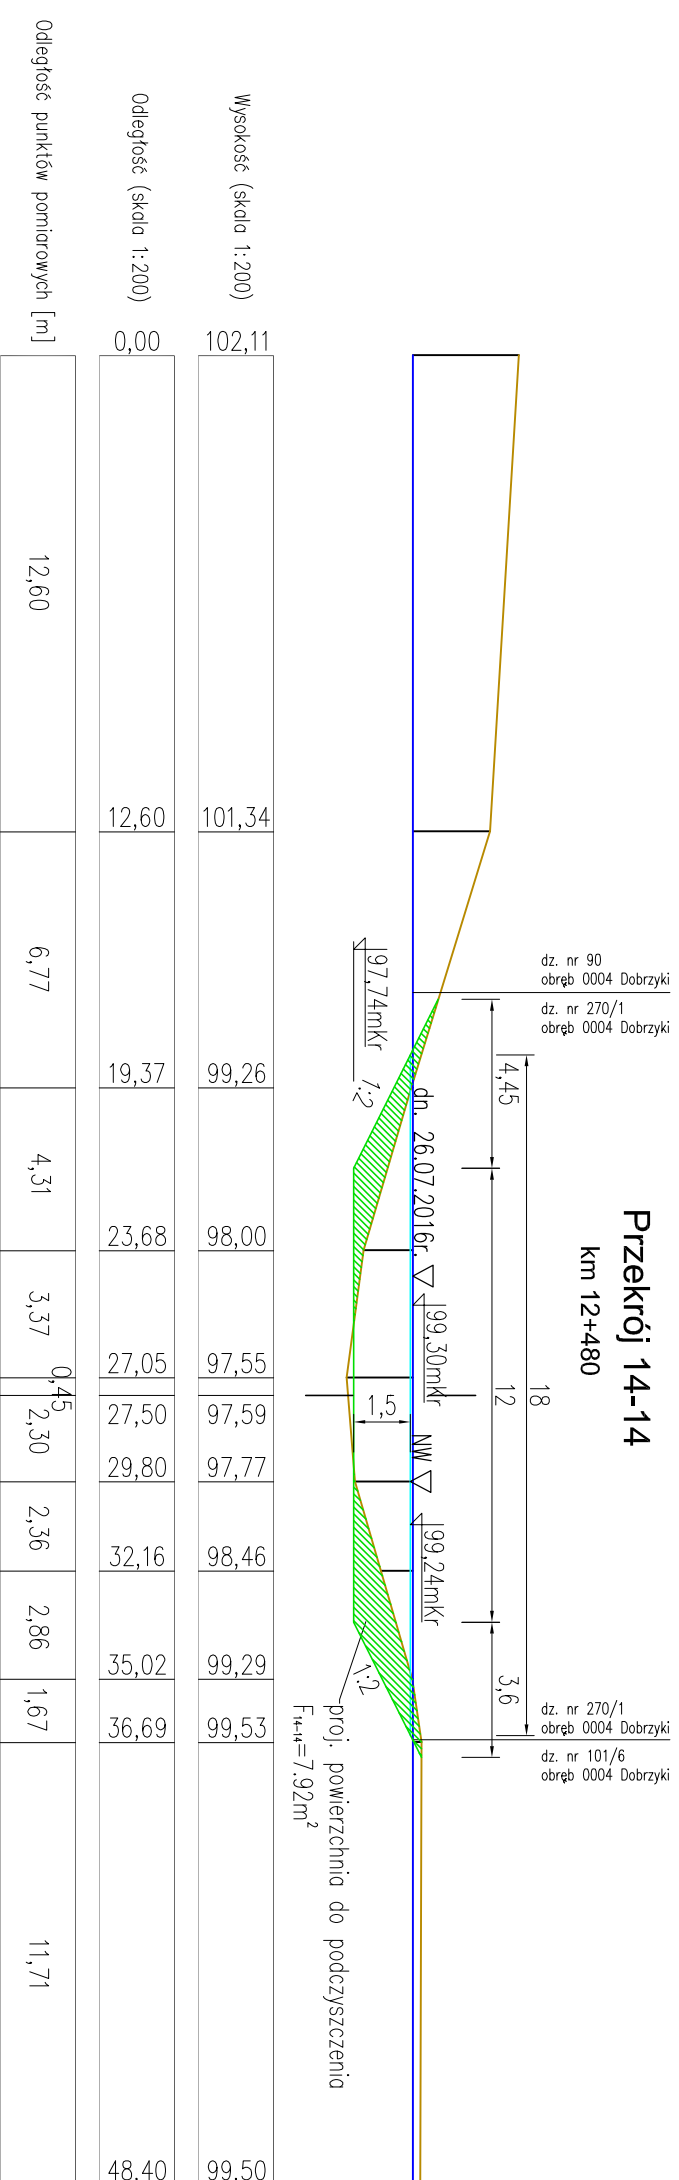
LEGENDA	
	dno istniejące
	dno projektowane
	lustro wody pomiar z dnia 26.07.2016r.
	lustro wody przy NW
