PROFIL POPRZECZNY

PRZEKRÓJ 27-27, 28-28

NAVPRO HYDROTECHNIKA SP. Z O.O.		
Roboty pogłębiarskie oraz naprawa umocnień brzegowych Kanalu Dobrzyckiego od km 11+700 mdo 13+200, w rejonie mostu drogowego w Dobrzykach.		
Tytuł Rysunku:	Profil poprzeczny. Przekrój 27-27, 28-28.	9/2016
Investor:	Regionalny Zarząd Gospodarki Wodnej w Gdańsku ul. Franciszka Rogaczewskiego 9/19 80-804 Gdańsk	
Opracował:	mgr inż. Anna Adamiń Inż. Magdalena Czarnicka	1:200
Projektował:	mgr inż. Piotr Kłosowski upr. nr: BK IIF 7342/1346/98	18
Sprawdził:	inż. Andrzej Nawrot upr. nr: POM/0224/POOK/07	07.2016

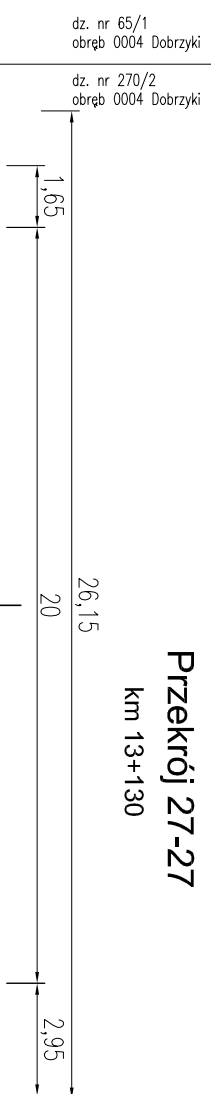
Przekrój 27-27

km 13+130

Wysokość (skala 1:200)	99,46	99,40	98,68	97,95	97,63	97,60	97,95	99,32	99,45
Odległość (skala 1:200)	0,00	10,61	11,13	17,17	23,81	24,41	29,36	37,32	55,83
Odległość punktów pomiarowych [m]		0,52	6,04	6,64	0,6	4,95	7,96		18,51

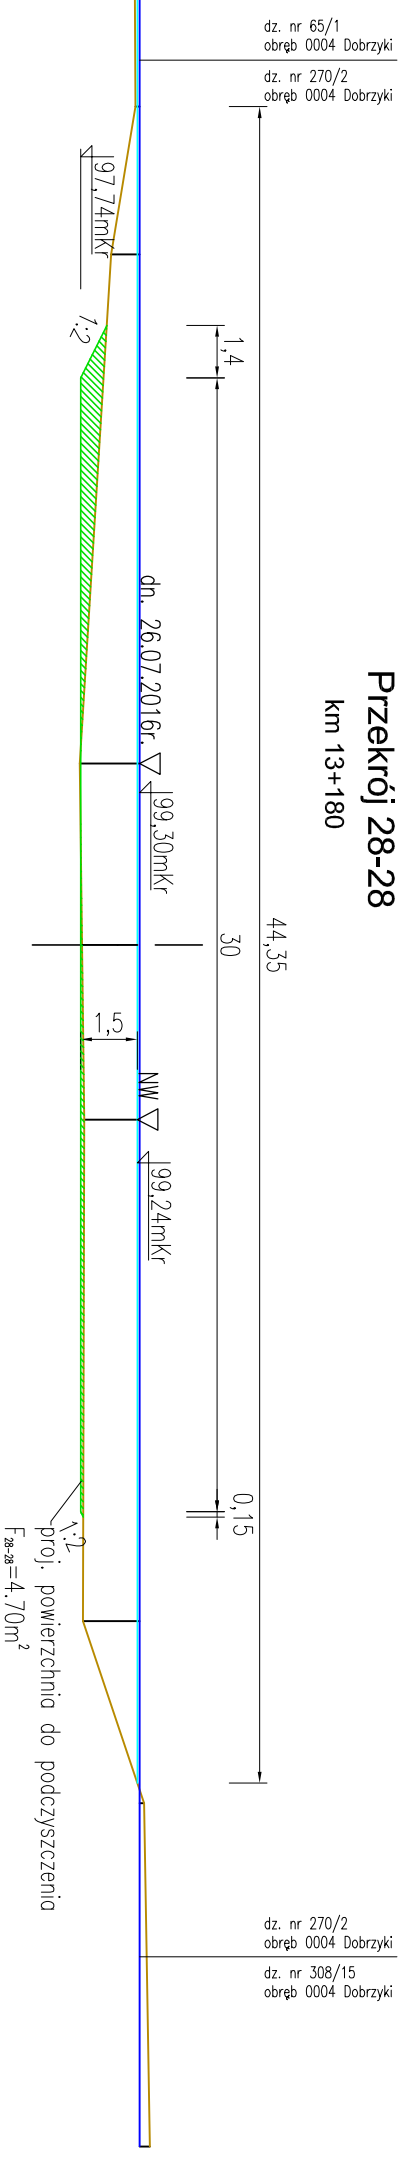
Przekrój 28-28

km 13+180

Wysokość (skala 1:200)	99,13	99,19	98,55	97,72	97,78	97,84	97,80	99,42	99,57
Odległość (skala 1:200)	0,00	11,17	15,08	28,55	33,35	37,97	51,23	56,05	65,13
Odległość punktów pomiarowych [m]		11,17	3,91	13,47	4,80	4,62	13,26	4,82	9,08
